耐震補強工事における施工の工夫

- ・工事名・・・平成30年度 [第30-P5422-02号]
静清工業用水道事業 上原配水場 配水池耐震補強工事
- ・工期・・・平成30年11月28日～令和3年8月31日
- ・工事箇所・・・静岡県静岡市清水区上原 地内
- ・発注者・・・静岡県企業局東部事務所長

この工事は、老朽化した配水池の支柱や側壁、底版をコンクリートで増厚することによって、新耐震基準を満たした耐震対策を施すことを目的とした工事である。

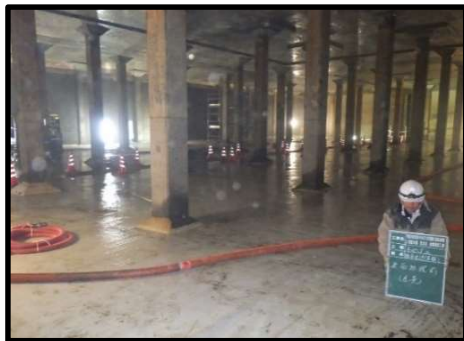
- ・着手前
およそW50m×L45m×H5m程の地下配水池の耐震補強工事を2基施工する。

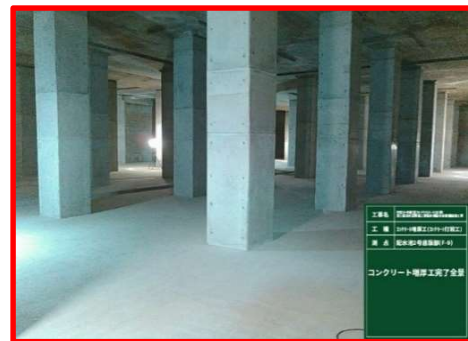
- ・完成
支柱部 (t=200)
側壁部 (t=150)
底版部 (t=150)
のコンクリート増厚施工を行った。

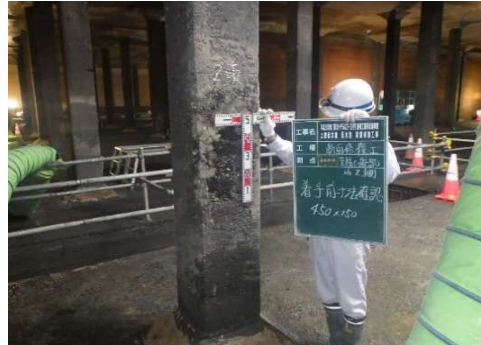
そういった背景からか、既設躯体の品質や見栄えは、現在の管理基準と比べると著しく劣ると思われるような箇所が多く（右写真参照）、とりわけ既設躯体の通りが一定になっていない点に関しては、耐震補強施工時の品質や見栄えに大きくかかわってくるため、極めて繊細な管理が求められた。

施工不良による豆板

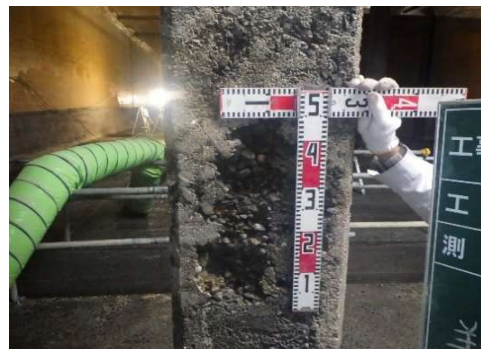
上写真拡大

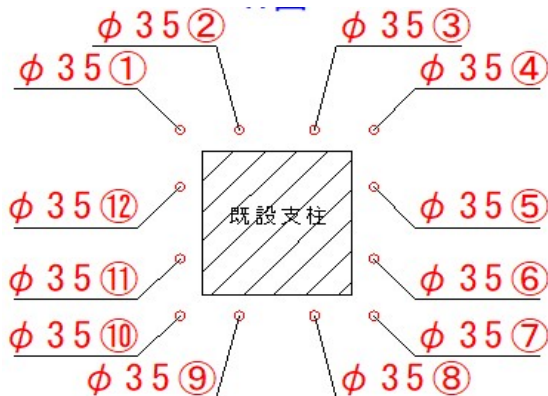
耐震補強工事の特性として、求められる品質や見栄えを確保した上で、既設の構造物に合わせて施工を行うといった点が挙げられる。当工事における実例として、補強を行う支柱は配水池2基を合わせて16本あったが、それぞれの内部配筋や支柱自体の立ち方（多少倒れていたり、打継ぎ部で折れていたり）が異なっていた。そのため、あと施工アンカー工の削孔時や、型枠組立時の墨出しは、躯体の状態を個別に見極めて適当な位置を選定する必要があり、非常に手間や時間がかかるものであつた。

設計上の削孔位置

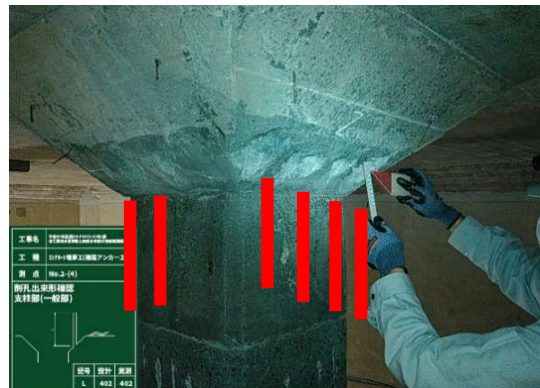
実際の削孔位置の一例

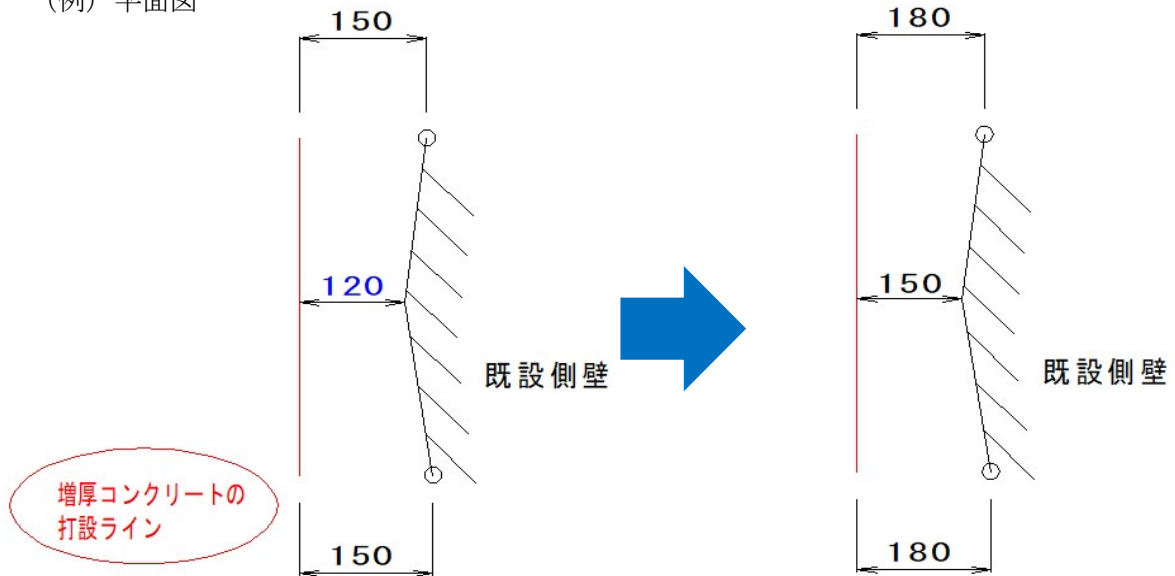
(例) 平面図

設計上の側壁部のコンクリート増厚寸法は $t=150\text{mm}$ であつたが、②-1で述べたように、既設躯体の通りが定まっていなかつたため、仕上がりを見栄えを考慮し、躯体のある二点を基準として通りを設けると、箇所によってはコンクリート厚さの出来形不足や、それに伴う内部鉄筋のかぶり不足が発生する恐れがあつた。そのため、それらの設計値を確保した上で通りを一定にするためには、既設側壁の最も内側（配水池の中心）に飛び出した箇所を基準として通りを定めなければならなかつた。（下図参照）

側壁の両端を基準とした場合、中央部で出来形不足が生じる

中央部を基準とした場合、全体的に設計以上が確保される

上図のように考えれば、側壁部に関しては通りの一律性と設計値以上の出来形を両立させることが可能となる。ところがこの場合、側壁部と連結する底版部の延長は逆に圧迫されてしまい、底版部において出来形不足が発生する恐れがある。最終的な見栄えと両者の出来形寸法を満足させるには、 $W5.0\text{m} \times L4.5\text{m} \times H5\text{m}$ という限られた空間内で、各施工箇所との折り合いを考慮しながら、ほぼ一択ともいえる増厚コンクリートの打設ラインを模索する作業が必須であつた。

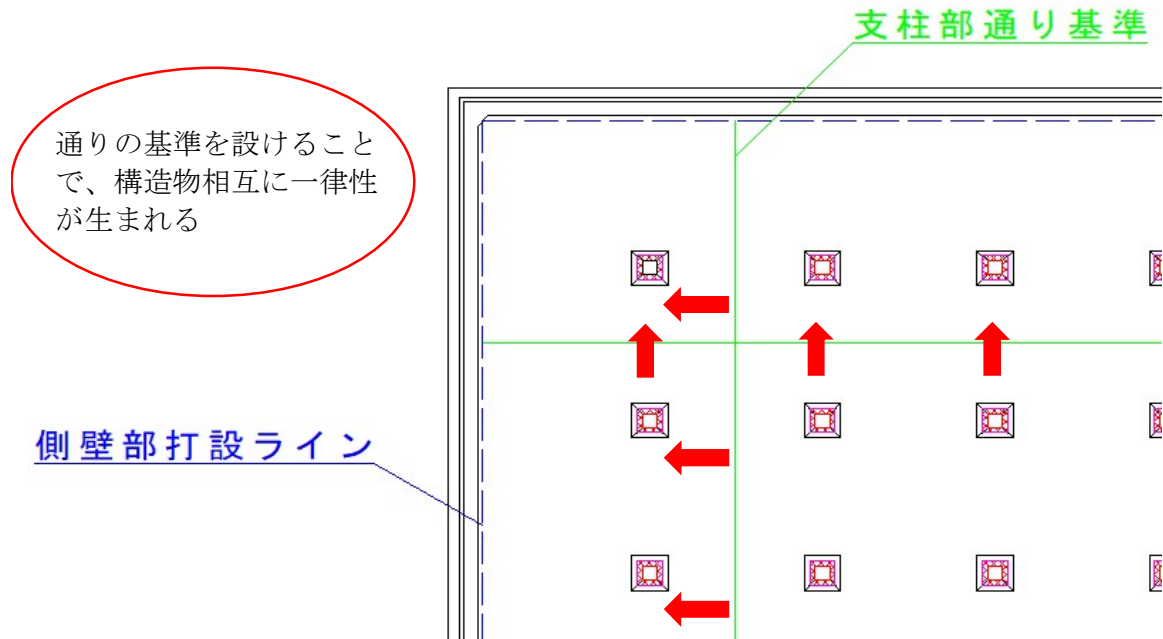
道路建設工事の場合、路線測量によって設置した中心線を複数の道路構造物の通りの基準とする管理が一般的である。しかし、当工事の場合は、中心線という考え方が無いため、支柱の増厚コンクリートの墨出し作業時に、それぞれの既設躯体を基準にしてしまうと、箇所によって支柱の通りにバラつきが生じ、全体として平面的な通りの整合性が確保されないという問題が懸念された。そこで、四方の側壁の増厚コンクリートの打設ラインを支柱の通りの基準とし、直交する2本の通りを設けて墨出し作業を行う方法を考案した。(下図参照)

この方法は、「通りの基準」を設けた後に、支柱毎に基準をもとにした $t=200$ の打設ラインの墨出しを行う必要があったため、非常に手間がかかる作業であった。日々の現場管理を行う中で、墨出し作業に割ける時間は限られていたが、最終的な見栄えを確保する上では妥協ができないポイントであった。

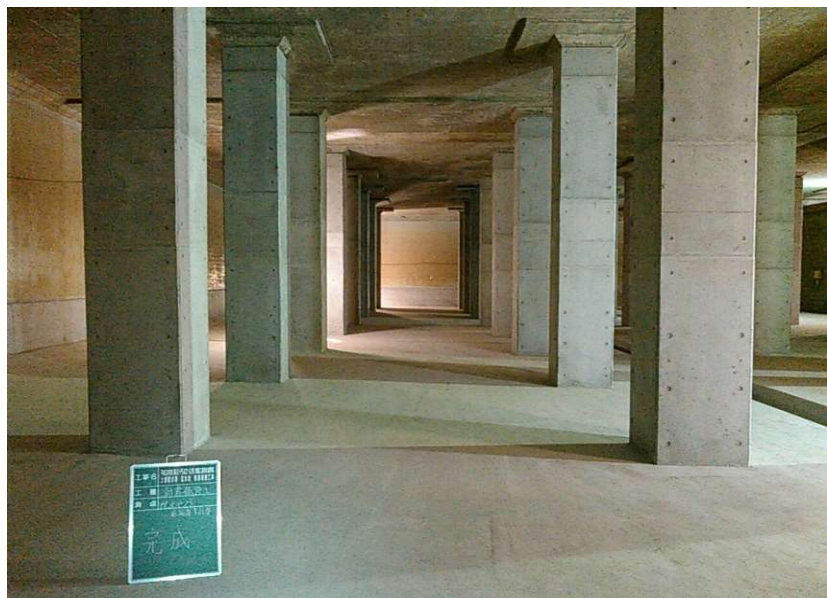
右写真のように、完成時は手前から最奥まで規律良く収まり、大変満足のいく仕上がりとなった。
