かごマットの施工における問題点と対策について

静岡県土木施工管理技士会 島田支部
株式会社 グロージオ
土木部 田丸 司
技術者番号 203863

工事名	平成 30 年度 大井川中流域浸水対策工事(護岸工)		
工事場所	島田市 鍋島 地先		
工期	平成 30 年 9 月 20 日～平成 31 年3月 15 日		
発注者	静岡県島田土木事務所		
工事内容	法覆護岸工		
	かごマット(スロープ型)	1305 m ²	(施工延長 61m)
仮設工	仮設工		
	仮排水路	365 m	
	瀬替え(掘削)	3500 m ³	
河川土工	河川土工		
	掘削	130 m ³	
	床掘	260 m ³	
	埋戻し	310 m ³	
	路体(築堤)盛土	260 m ³

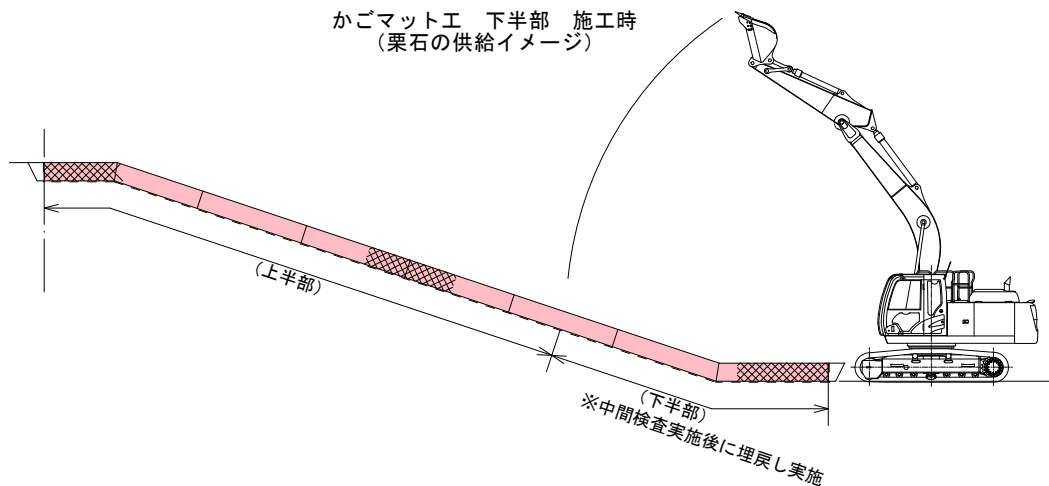
今工事では、詰石作業のための栗石補充方法として、バックホウ(0.7 m³)による栗石投入を予定していた。しかし、河床側(下側)からではバケットが届かない範囲があるため、栗石の補充方法を検討する必要があった。

下半部と上半部分けて施工し、上半部の栗石補充は下半部の埋戻し部からバックホウで行うこととした。施工途中で段階確認を実施して頂いた事により、下半部の埋戻しを行えるようになり、埋戻し部から上半部また、天端部から上半部に栗石を供給することができた。

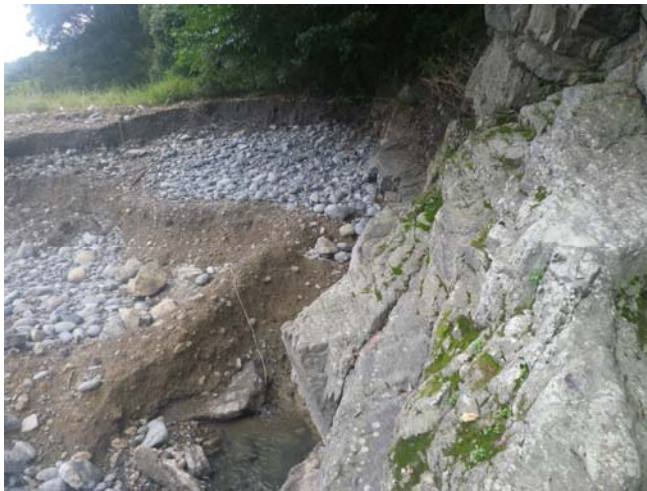
(施工前)

かごマット施工起点に露岩部があり、かごマットと露岩部の間にすき間が発生する。隙間を河床流用土や玉石で埋めると、増水時に土砂が流出し、かごマット基面が洗掘され、悪影響を及ぼす恐れがあるため、取合い部の処理について検討した。

- ・かごマットと露岩部の取合い部にコンクリートによる人工岩盤を造成する。
- ・コンクリートからかんざし鉄筋(丸鋼・SR235・D16、L=4.5m)をかごマットに突き出し、かごマットのずれ止めを図る。
- ・かんざし鉄筋は1.5m間隔で配置し、かごマット側には2ユニット分(4.0m)貫通させる。
- ・かごマットの側面に目地材を設置する。
