論文名 「耐震補強における品質管理について」

工事名 「令和2年度 1号五和地区跨線橋橋梁補強工事」

会社名 大河原建設株式会社

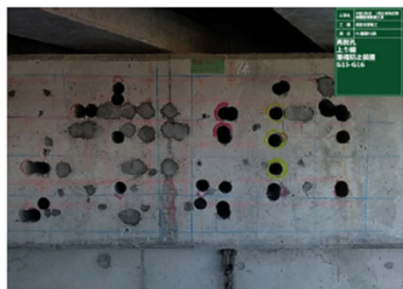
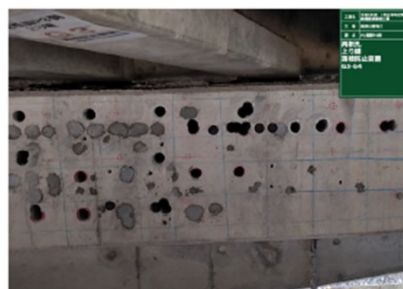
削孔状況

結果としては、削孔期間に3.5ヶ月の時間を要し、計画していた削孔期間3.0ヶ月に対し0.5ヶ月遅延が発生した。

原因としては当社の想定(30%程度)以上に既設鉄筋との干渉が多く発生したことで、1日の削孔本数に影響が出ることとなった。

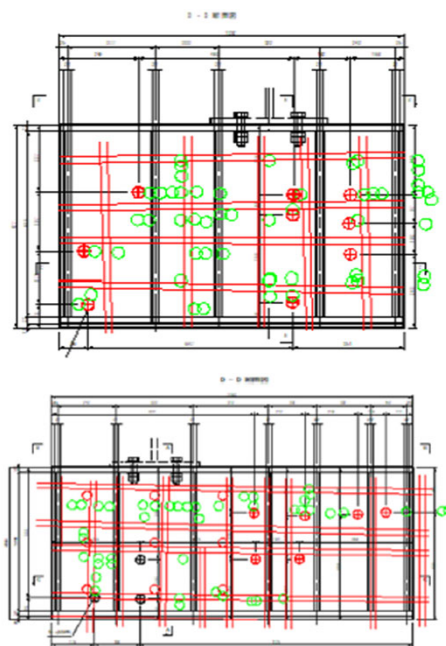
○ 到達孔      ○ 不達孔

全削孔数(A1橋台・P1～P3橋脚・A2橋台)

設計(到達)削孔数 1274本

不達孔箇所数 1155本(全体の90%)

不達孔の延長は場所により異なりますが、削孔数では設計削孔数と同等程度の不達孔が発生した。

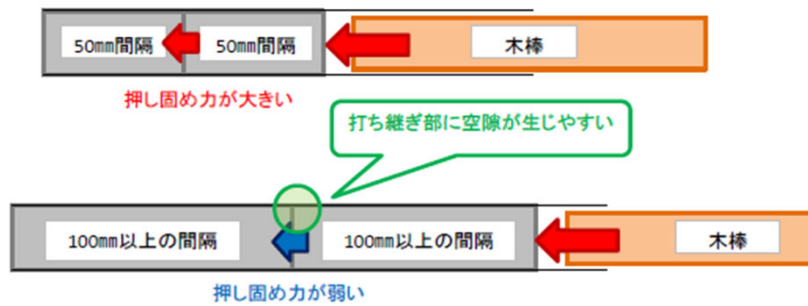
供試体での結果より、1層の押し固め厚が厚くなることで、外部から転圧しても内部まで押し固めの力が伝わらず、少しですが部分的に空隙が発生する結果となった。  
 最小厚50mmでは打ち継ぎ部への押し固め力が十分に伝わり、モルタルの充填が良好であった。  
 この結果より、不達孔の補修厚を50mmにて決定し施工を行った。

項目	充填状況	打音確認
パターン(1):1層の厚さは50mm	良好	異常なし
パターン(2):1層の厚さは100mm	一部空隙あり	異常なし
パターン(3):1層の厚さは150mm	一部空隙あり	異常なし

←工法採用
