工事施工中における第三者の安全確保

工事名	平成30年度農道整備（一般・農道保全）古谷地区舗装1工事		
工事場所	菊川市 古谷 地内		
工期	平成30年9月26日～平成31年2月28日		
発注者	静岡県中遠農林事務所		
工事概要	農道改良工	施工延長	1396m
		舗装版破碎	9072m ²
		路上再生路盤工	4858m ²
		表層	9072m ²
		区画線工	1式

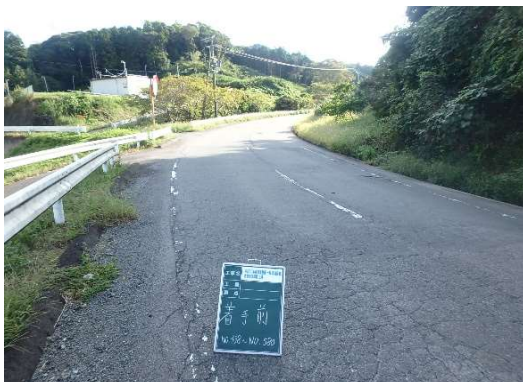
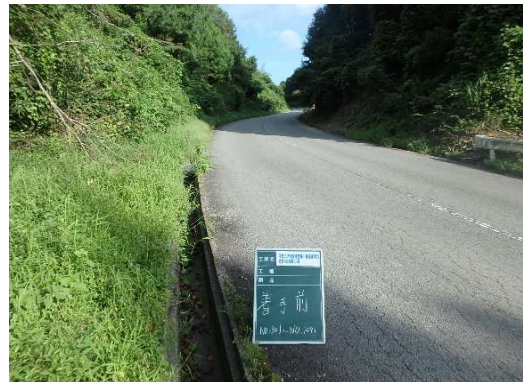
着手前写真

古谷農道は、完成後15年以上が経過し、舗装の老朽化、ひび割れ、路面の沈下等が発生しており、農産物の安全な輸送と一般交通の安全確保に支障が生じている。このため、舗装の打ち替えを行い、施設の保全及び、通行車両の安全確保を図ることを目的とするものである。

- 現場は縦断勾配が4%~7%でカーブが連続する山間部の道路である。
本工事の問題点は、当初設計されている路上再生路盤工4858m²について、施工期間中の3週間程度が路盤開放となる。この間、スリップ事故や二輪車の横転事故の懸念が生じる。さらに、車両の通行による碎石の飛散、降雨によるポットホール及びわだち掘れが発生する。また、仮ラインも碎石の飛散により視認できなくなってしまう、一般車両が通行するには危険な状態となることがわかった。

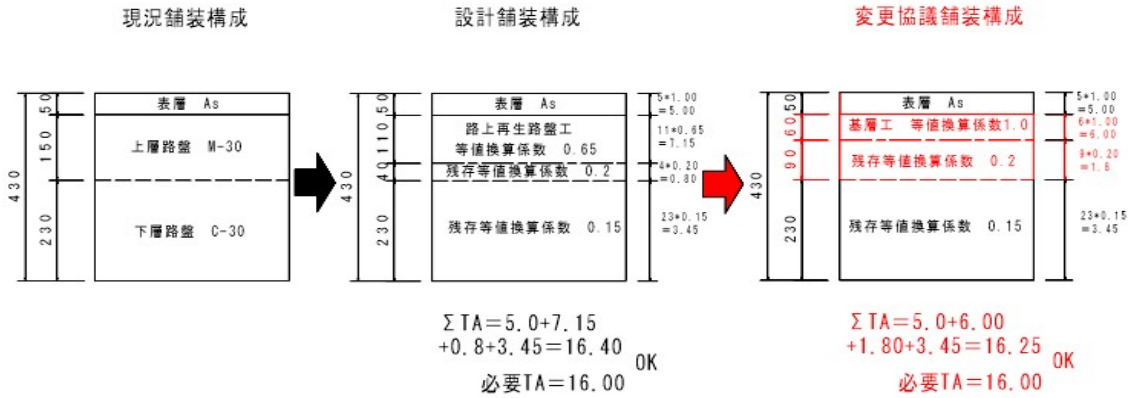
基層（再生粗粒）

- 路盤開放では危険な状態となってしまうので、舗装面での開放を検討した。
必要TA=16.00を確保するために基層・レキ安の検討を行った。
基層の場合は、下層・上層路盤の残存部分のTAと表層のTAを考慮すると、基層厚6cmでTA=16.25となり、必要TAをクリアすることができる。

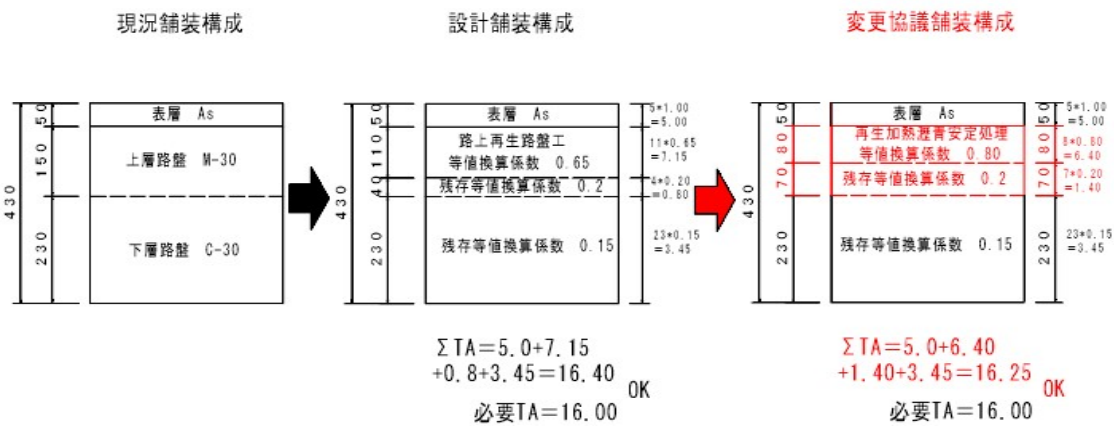
レキ安（再生加熱瀝青安定処理）

レキ安の場合は、下層・上層路盤の残存部分のTAと表層のTAを考慮すると、レキ安厚8cmでTA=16.25となり、必要TAをクリアすることができる。

本工事は経済比較の結果、レキ安を採用した。

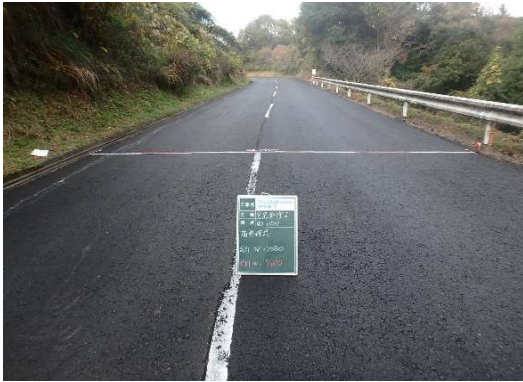
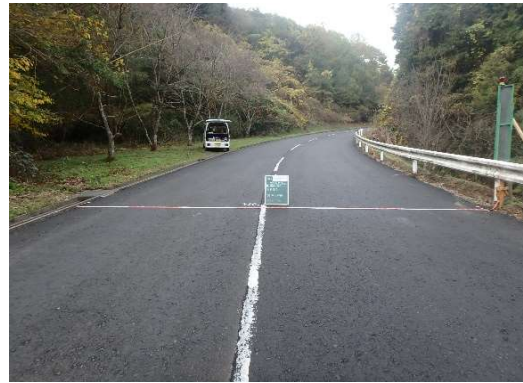
レキ安完成時

- ・ 舗装面での交通開放となったため、車両が通行しても安定した路面状態が確保できた。
- ・ 期間中に降雨があったが、わだち掘れやポットホール等のトラブルも無かった。
- ・ 仮ラインは明確に明示でき、夜間も安全に通行できた。
