論文名 橋梁補修工事における事前調査方法の検討と結果について

工事名 令和3年度 駿国橋 第3号(国)150号(南安倍川橋下り線)橋梁補修工事

静岡地区 静和工業株式会社

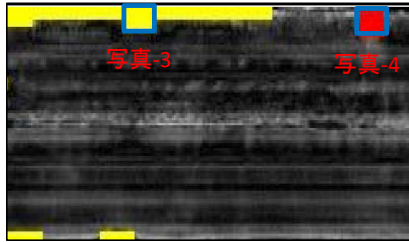
図-4 床版損傷状況調査結果

黒色→(健全)、黄色→(乾燥状態の浅い土砂化、乾燥状態の舗装剥離など)、赤色→(滞水状態の土砂化)の3つに分類された。

本工事では黒色84.8%、黄色15%、赤色0.2%と振り分けられ、床版の損傷が一部予測された。

損傷が疑われる箇所の多くは、舗装端部や打ち継ぎ目、伸縮装置付近などに集中していた。

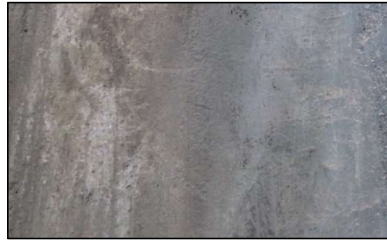
調査した結果、これらの箇所は境界の十分な止水や混合物の十分な締固めが得られにくく、雨水の浸透によって床版の損傷が進行しやすい特徴があった。(下写真-1~3参照)

写真-1
判定：黄色
(浅い土砂化、舗装剥離)
試掘結果

床版面異常なし
