論文名：山間部における ICT 施工について（留意事項）

工事名：令和 3 年度 長島ダム管内堆砂掘削工事

静岡県土木施工管理技士会 島田支部  
株式会社 グロージオ  
主任技術者 田丸 司 （土木部）  
技術者番号 203863

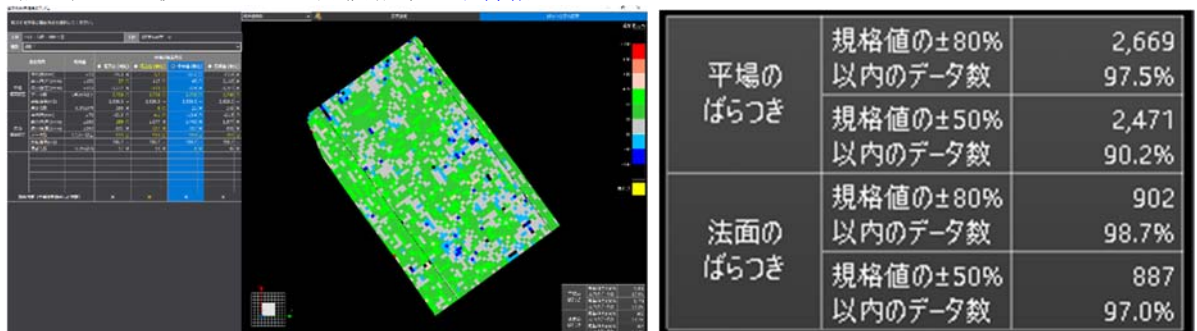
① 「a. 施工履歴データを用いた出来形管理」及び「b. 空中写真測量（無人航空機）を用いた出来形管理」を併用して、3次元出来形管理を実施するつもりであったが、施工履歴データが規格値外となった。施工履歴データの出来形評価において、測定点の99.7%が規格値を満足する必要があるが、99.7%に届かず不合格となった。（下記、図 a）

(図 a) 施工履歴データ 評価結果：不合格

蛇足であるが、県の規格値（個々の計測値：平場・法面共に±300）（平均値：平場+0、法面±70）であれば規格値内に収まっていた。

## ② 施工履歴データが規格値外となった原因について (推察)

⇒ 時間帯または、上記(1)項に表記した現場条件において、ICT建機のGNSS受信機が捕捉可能な衛星数が減り、ICT施工が出来ない状態になる際に、

- ・ 補足可能な衛星数が徐々に減り補正情報の誤差が一時的に大きくなっていった。
- ・ ICT建機のマシンコントロールによる油圧制動が急になくなるため、バケットが深く入った。

⇒ ・担当監督員に報告し、施工終了3日前で今後の天気も安定していたので、施工終了後速やかにもう一方の出来形管理方法である「②空中写真測量（無人航空機）を用いた出来形管理」を実施することとなった。

⇒ ・施工完了後、「②空中写真測量（無人航空機）を用いた出来形管理」を実施すべく、ドローンを飛ばし出来形計測を行った。出来形データの評価結果は以下の通り、合格であった。（下記、図 b）

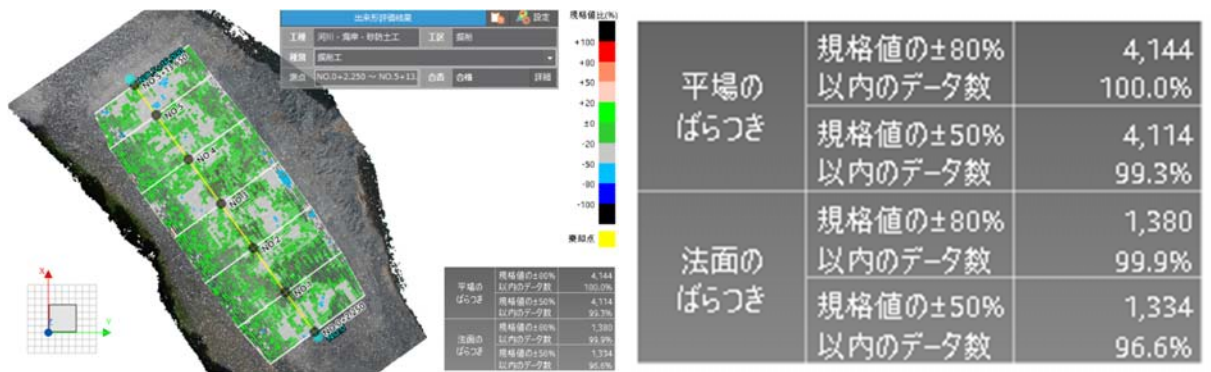
(図 b) 空中写真測量を用いた出来形管理データ 評価結果：合格
