狩野川東部浄化センター独立管廊内での耐震補強工事

工事名：令和4年度〔第34-G2341-01号〕

狩野川東部流域下水道改築狩野川東部浄化センター
耐震補強工事（独立管廊）

会社名：加和太建設株式会社

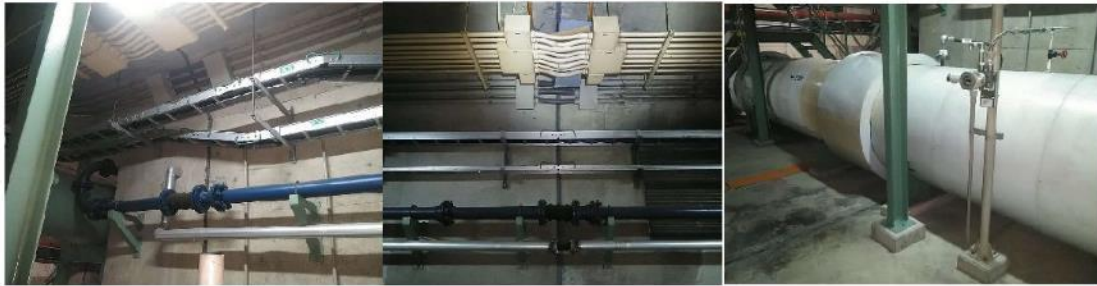
- ① 施設設備である、電気配線・火報・通信・空気管・汚水管・水処理排水管の切回しについて
今回、後付型伸縮可とう継手の設置箇所には、施設設備が多くあり、それらの障害物を切り回し及び一時撤去をする必要があった。

また、それらの設備は常に稼働しているため、こちらの一存で切り回しや撤去を行うと、浄化センター設備稼働に支障をきたす可能性が懸念された。

① 念入りな関係者との打合せの実施

初回現地踏査の結果、以上の問題が発覚したため、着手前にすぐに発注者・管理会社・当社（下請け業者も含む）で、現地確認及び施工計画会議を実施した。一時撤去で良いもの・仮設復旧をしなくてはいけないものの選別を三者で確実にを行うことにより、関係各所の連携をとった。

電気配線に切替復旧に関しては、浄化センターの施設点検に伴う停電日時に合わせて施工を行い、工事による施設設備の停止が無いように工程管理を行った。

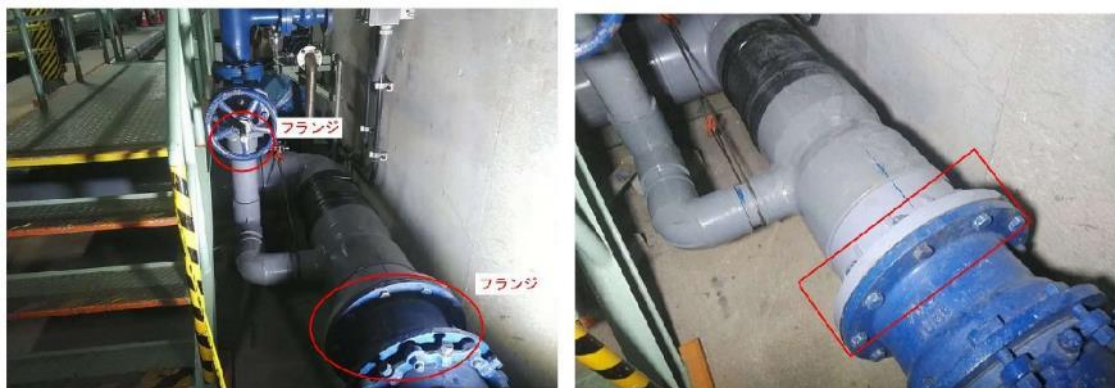
- ③ 水処理排水管復旧に伴う、T字フランジ管の選定について

水処理排水管復旧工において、撤去配管の調査を行ったところ、既設で使用されていたT字管が、現地配管に合わせて、上方向の配管を加工してあった。現地合せによりフランジを接続していたため、今回2次製品の配管を使用した際に、既設配管フランジ・ボルト穴との接続ができない可能性が大きかった。

③ ルーズフランジ T 字管を活用した排水管の復旧

通常のダクタイル鋳鉄管は、フランジが固定されているが、今回の問題を考慮し、ルーズフランジ T 字管を使用した。ルーズフランジ T 字管は、フランジ部分が可動し、如何なる状況下でも既設配管とのボルト穴を一致させることができる製品である。

ルーズフランジ T 字管を使用することで、時間制限があった、水処理排水管復旧作業も既設配管との接続ができないという懸念も払拭することができ、時間内での施工を完了することができた。

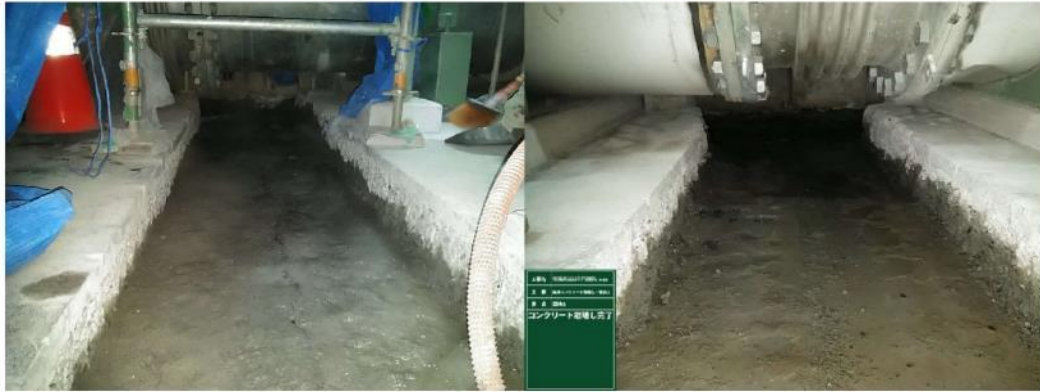
- ④ 後付型伸縮可とう継手設置面（底面部）の不陸について

後付型伸縮可とう継手は、独立管廊内のシンダーコンクリートの取壊しを行い、その部分に設置する必要があった。取壊した結果、本体コンクリート表面に不陸の差が生じていた。

底面部の可とう継手取付け面に不陸の差がある場合、可とう継手を設置した際に、伸縮部材（ゴム部材）の押え面圧に差ができてしまい、面圧の弱い箇所から漏水する可能性が懸念された。

④ 無収縮モルタルによる不陸整正

本体コンクリート表面の不陸を解消するために、可とう継手底面部設置面を無収縮モルタルにて、左官工にて $t=10\sim 20$ の厚みで不陸整正を実施した。

また、本体コンクリートと無収縮モルタルの付着を強固にするために、本体コンクリートの目荒しを行ってから、無収縮モルタルの均しを実施した。
