水道工事における埋設管及び既設構造物の対応について

工事名：県道沼津三島線ほか・配水本管布設工事

会社名：加和太建設 株式会社

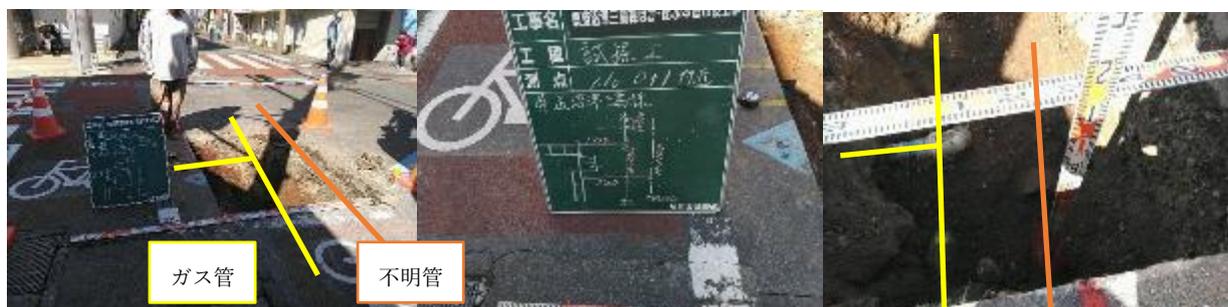
問題点① 不明管φ150による配水本管布設への影響

県道沼津三島線にて試掘を行った結果、配水本管布設箇所に不明管φ150がある事が分かった。

片側交互通行での施工とガス管などの埋設管により排水本管を布設出来る場所が無く、検討が必要となった。

試掘により不明管があり配水本管を布設出来る箇所が無いことを発注者へ報告し、路線の切り回しが出来る場所が無いと再度試掘を行った。

試掘施工時には、発注者と立会を行い現地にて切り回しが出来る箇所が無い事を確認し、不明管φ150の調査を行い撤去した箇所に新設の配水本管を布設する方法となった。

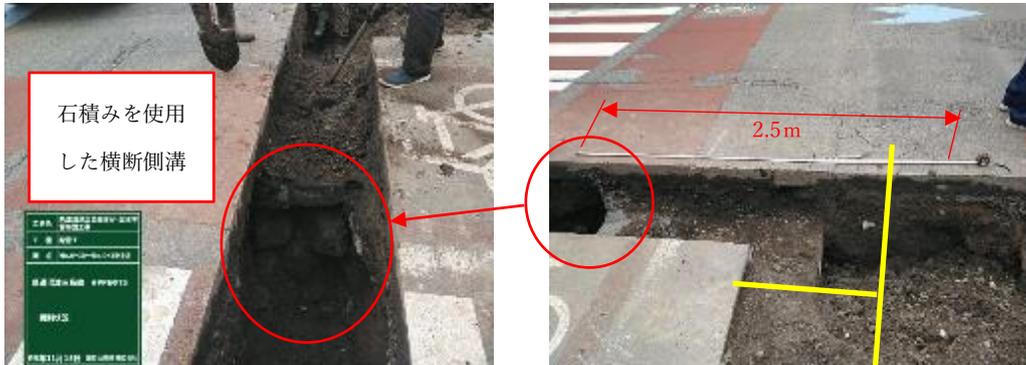
問題点② 既設横断側溝部におけるタヌキ掘り施工の検討

県道沿津三島線にて、施工時に既設横断側溝が発見された。横断側溝は幅が2.5m程度あり、石積み
にインバートコンクリートとコンクリート蓋を施工していた構造物であった。かつ、石積みの片側には
平行に埋設管も存在していた。通常の重機及び人力併用での掘削では、石積みを利用した横断側溝
である事と埋設管の影響に加え、石積みが崩れる恐れが懸念され施工方法の検討が必要となった。

3項にもあるように石積みにインバートコンクリートとコンクリート蓋を施工してある水路であり、立会時にサヤ管を設置し配水本管を通すことを決定。工法としては、推進工法もしくは、簡易推進工法での施工検討を行うことが決まった。配水本管はHPPEφ75であり外径が90mmであり対応するサヤ管として配管用炭素鋼鋼管（SGP）100Aを使用する。SGP100Aの外径は114.3mmであることから削孔径は150mm程度が望ましいと考え比較を行った。

- ・推進工法では、立坑の設置個所に埋設管があり施工が困難であり不採用
- ・簡易推進工法（グルンドマート工法）削孔径145mmの機械が少なく土質が真砂土であることが望ましく、石があった場合に途中で止まってしまうと機械を撤去することが困難であり不採用。
- ・簡易推進工法（油圧式ハンドオーガ）削孔径150mmと対応、大きな石には適さないが小さな石の礫質土には対応することから、採用。

比較検討を行った結果、油圧式ハンドオーガを使用し施工を行い、横断側溝に影響なく配水本管を布設することが出来た。

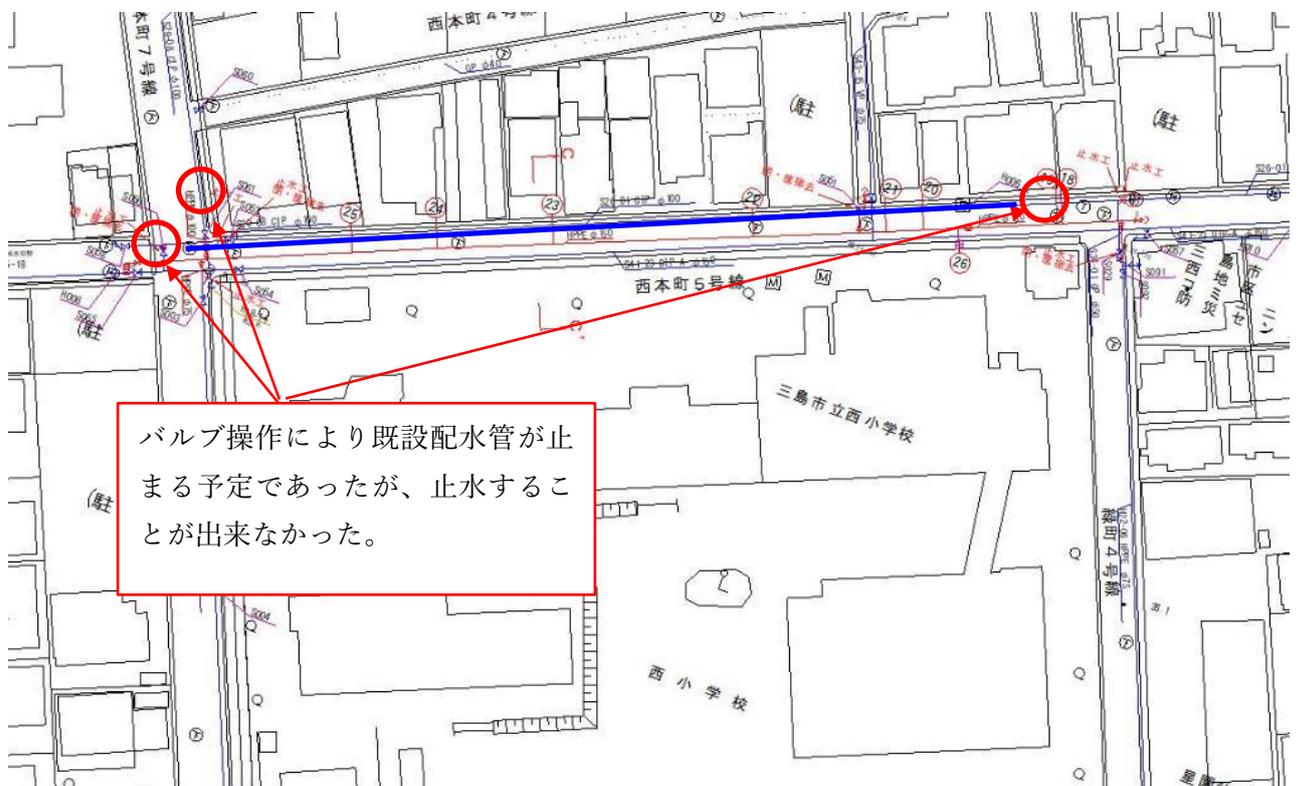
問題点③ 既設配水本管の止水不可による施工への影響

西本町5号線において、新規配水本管から既設配水管へ接続するため、新設切替後にバルブ操作にて既設管の水を止める予定であった。バルブ操作を行い既設配管の確認を行ったところ水が止まらず
新設管と既設管の接続が出来ない状況となった。

バルブ操作にて本管の水がとまらないことで、既設配水本管の途中に接合された管が無いか追加の試掘を行う事で接続管を確認し、発注者への報告を行った。宅内への影響範囲が不明であることから新設と既設の配水管を接続する箇所に影響のある配水管にストッパーバルブを設置し最小限の範囲にて既設配水管を撤去し、接続を行うことが出来た。

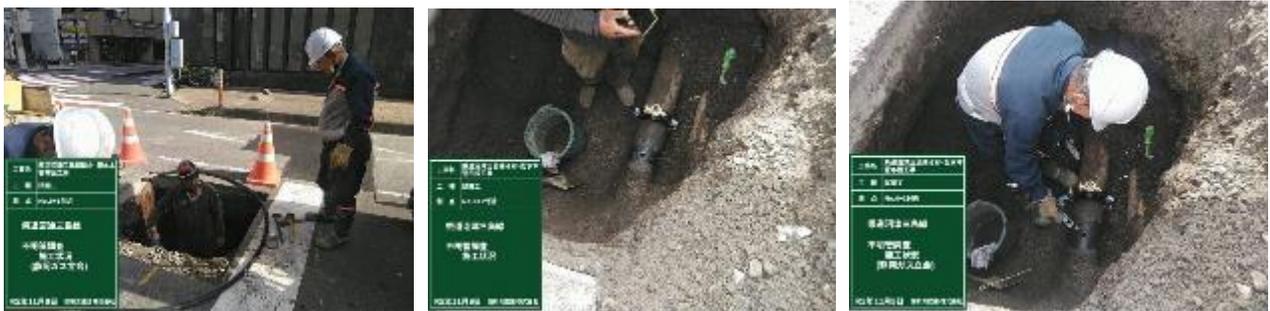
発注者へ報告し、静岡ガス立会のもと不明管にサドル分水栓を使用し削孔することで、不明管の中の調査を行った。

結果今は使用していない旧ガス管であると判明し、発注者へ報告しすることで既設管を撤去した箇所に配水本管を布設することが出来た。
