工事における問題点と対応策について

工事名 令和4年度 狩野川徳倉上流護岸工事
会社名 駿豆建設株式会社
主執筆者 小岱晃之（監理技術者・現場代理人）
CPDS技術者証番号 00167995

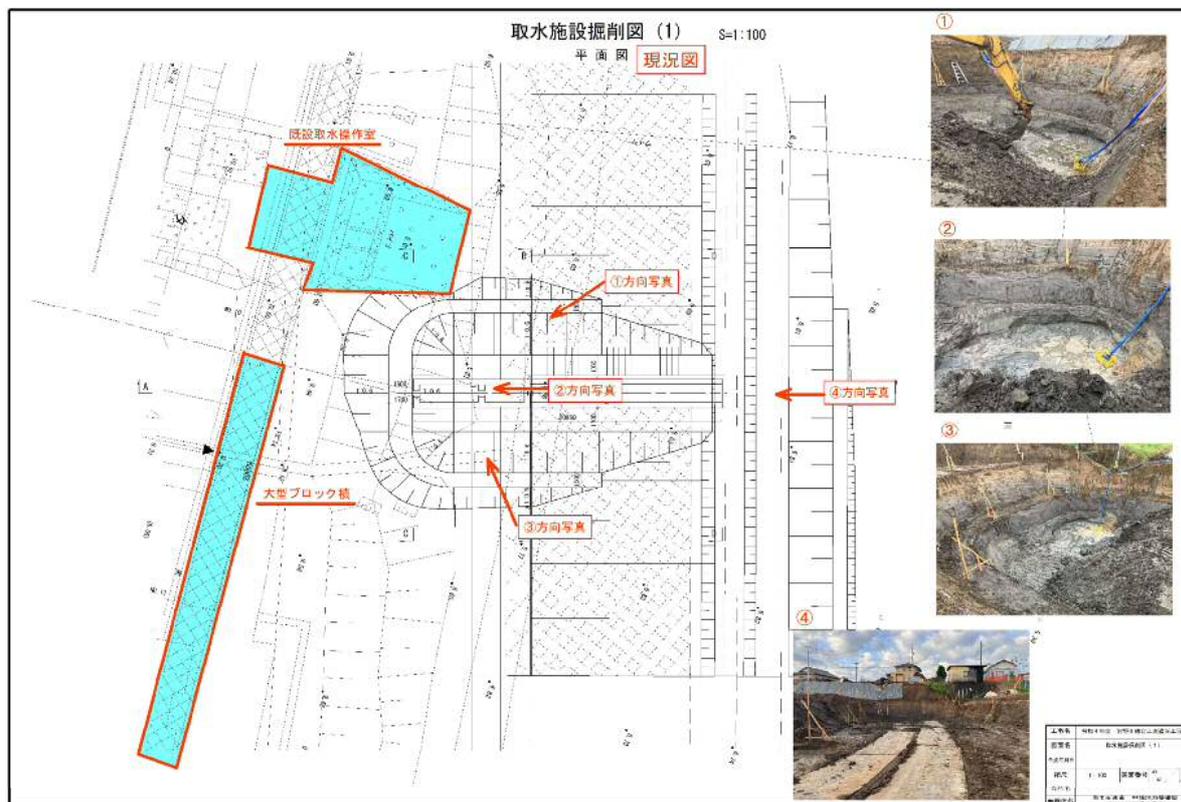
・取水施設工における掘削時の問題点

計画どおり掘削を進めていたところ、GL-2.40m付近で土質が砂混じりシルトから砂に変化した。また、湧水も発生したため掘削すると湧水と一緒に砂も流れ出し、地山が浸食されてしまい地山崩壊の懸念がでた。

取水施設工の上部には、既設取水操作室と当該工事で施工する大型ブロック積があり地山の浸食が進んでしまうと取水機能や施工に影響する恐れがあった。

河道側に仮締切鋼矢板 (IV型L=11.0m) があるが、既設取水施設と下流側隣接工事との共用工事用道路があり、仮締切鋼矢板 (IV型L=11.0m) を延長し締切る事ができない。

・取水施設工における対応策

掘削法勾配の変更や大型土のう積による法面保護を検討したが、既設取水操作室及び当該工事で施工する大型ブロック積やその作業ヤードが確保できず、掘削幅の変更ができない。また、工程への影響が大きくなる。

土質や湧水、その後の構造物施工時の安全面及び工程を鑑みて検討した結果、鋼矢板で取水施設掘削範囲を締切る事とした。

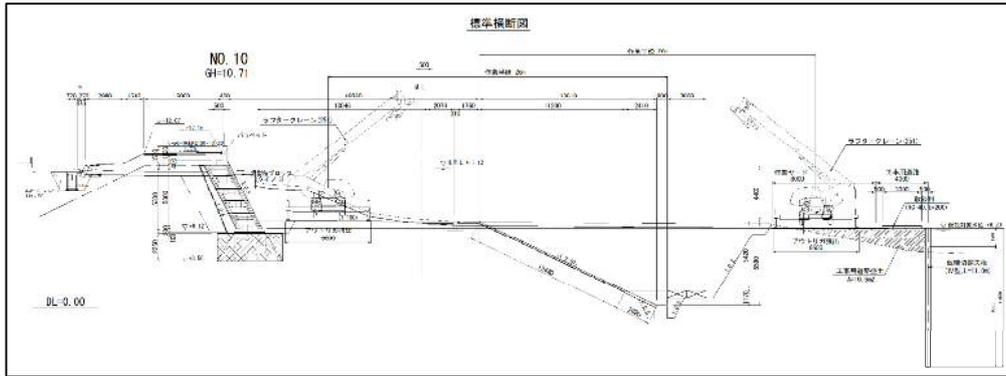
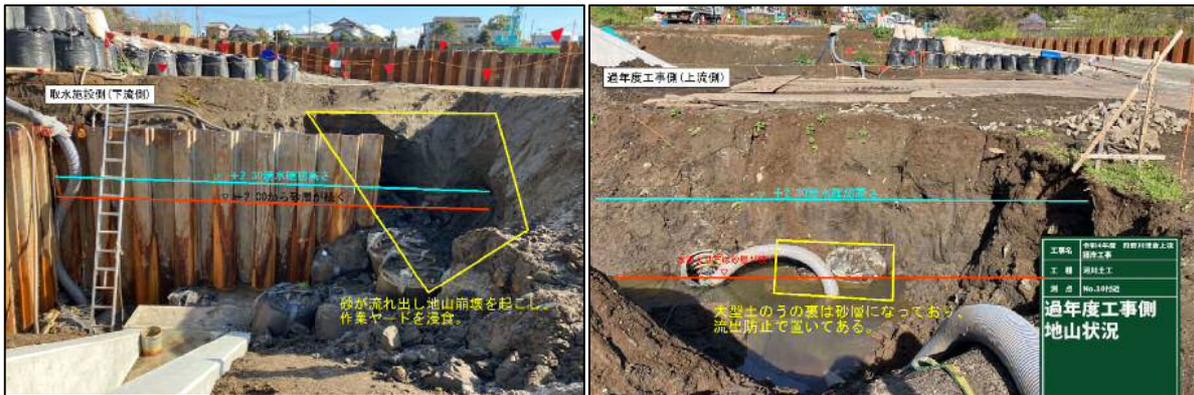
現況写真

・低水護岸工における掘削時の問題点 (取水施設施工完了後に着手)

低水護岸工の掘削時も同様に土質変化と湧水が確認できた。また、上流過年度工事側を試験掘削したところ全方位からの湧水があり、やはり砂層も確認できたため工区全体に分布している事が分かった。

掘削時から施工完了まで水中ポンプ (8吋) を使用し排水するため、砂の流出を助長し作業ヤードが浸食され、工事用道路にも影響が出てしまう恐れがあった。

取水施設同様に掘削法勾配や大型土のう積を検討したが、プレキャスト基礎や根固めブロック等重量物の揚重作業があり、作業ヤードと工事用道路の確保が必要だったため、鋼矢板土留め壁とした。
