隣接する道路・護岸を保持しながらの工事現場について

工 事 名 : 令和4年度 新川橋橋梁補強補修工事(橋梁補修)

施 工 箇 所 : 駿東郡清水町伏見～三島市谷田地先

発 注 者 : 国土交通省 中部地方整備局 沼津河川国道事務所

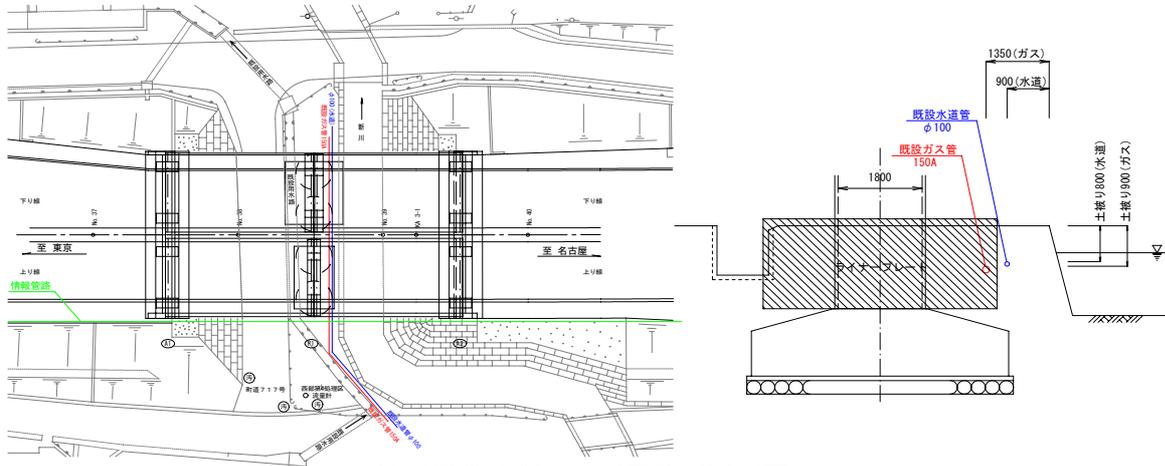
地下埋設物調査平面図及び断面図

現地調査の結果、既設護岸付近において、洗堀箇所から既設水道管の埋設シートが露出していることが確認されたため、降雨による河川の増水が度々あることが判明した。

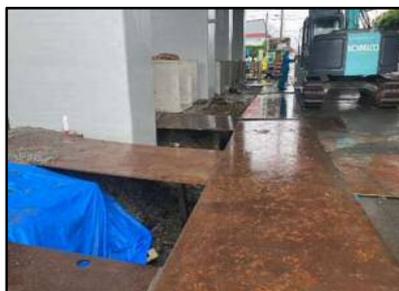
上記のとおり、工事期間中において2回河川氾濫が起こっており、特に令和4年6月2日に発生した氾濫では、道路面+400mm程度冠水している。

降雨後の調査により、現場内の埋戻し箇所や既設護岸と水路の間の地山が洗掘されたが、町道部については、路肩保護の為に設置した敷鉄板が機能し、大型車両の通行を妨げる事態は防ぐことができた。

道路冠水後現場状況 (R4.6.2)

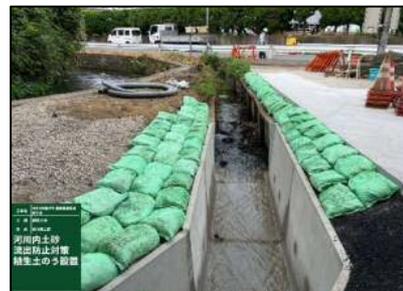
土砂流出防止対策(植生土のう)

河川の氾濫により、護岸内や水路際の地山が洗掘されたため、植生土のうを設置し土砂の流出防止対策を実施することにした。

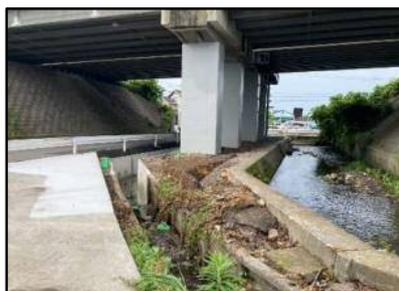
土砂流出防止対策実施直後に、2度目の河川氾濫が発生し植生土のうが流出したため張コンクリートによる法面保護を実施したが、工期終了間近に発生してしまったため、河川護岸と水路の間は対応することができなかった。

道路冠水後現場状況 (R4.7.6)

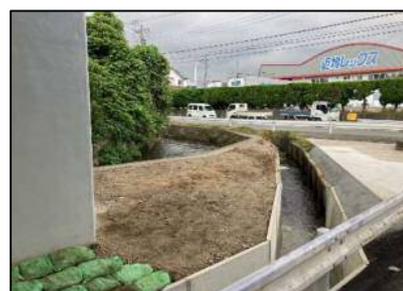
土砂流出防止対策(張Co)
