論文名:「RCM 工法による掘削及び整正」

工事名:「令和 5 年[第 34-S4002-01 号] 平松藪下 B 災害関連急傾斜地崩壊対策工事 (法面工)【11-01】」

地 区 名:磐田市下神増地区 会 社 名:株式会社アキヤマ 主執筆者:現場代理人 鈴木 愛理亜(技術者番号 328182)

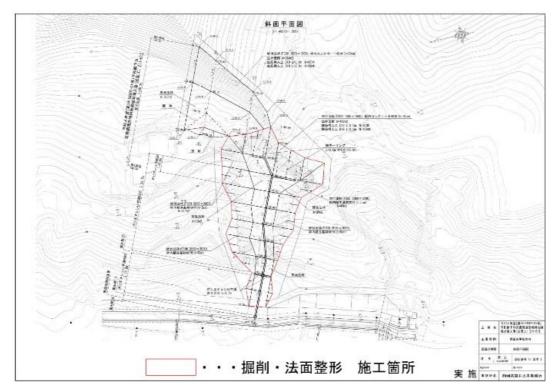
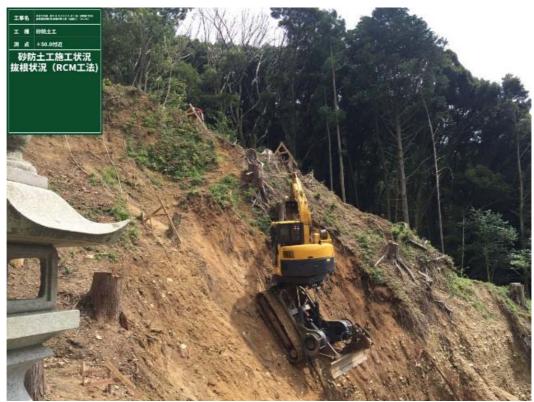
当初の設計では、図面の上部分(掘削:約580 m²)を人力掘削することになっていた。 しかし、土砂崩れが起きた状態のまま放置するとまた崩れる可能性が有り、土工を先行して 法勾配を緩くした方が良いと判断したため、上部から下部まで約1,400 m²を施工すること になった。

人力で掘削するには量が多く金額も高くなってしまうため、急斜面の大規模な掘削に適した RCM(ロッククライミング)工法で施工するよう変更した。

RCM(ロッククライミング)工法 施工状況

その結果、掘削土量は当初設計からの変更で2倍以上に増えたが、施工完了までの期間は当初の計画より半分ほどまで短縮できた。
