論文名：護岸工事における現場条件への対応

工事名：令和4年度〔第34-B4506-01号〕

二級河川馬込川4年災害復旧工事（4年災査定第136号）（護岸工）

会社名：須山建設株式会社

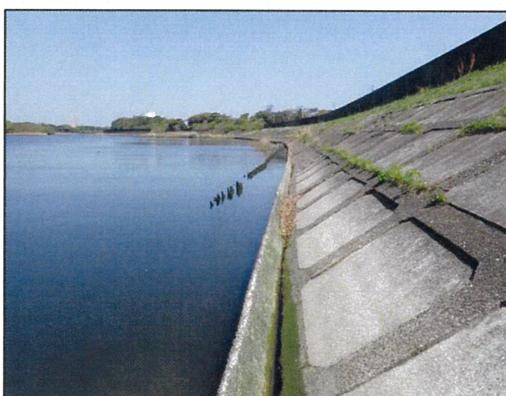
本工事は、令和4年9月の台風15号による異常出水で二級河川馬込川の江之島町地先の左岸護岸延長141mが崩壊したため、災害復旧事業として速やかな復旧を図り、再度災害や被災の拡大を防止することを目的とした工事である。被災概要是、流水の作用により河床洗堀及び護岸基礎と木杭の間の栗石が流失し、護岸基礎の根入れが不足して護岸背面の土砂流出が起こり、既設法枠護岸が沈下して被災した。復旧工法は、鋼矢板護岸・笠コンクリート・法枠工・ブロック基礎・護岸付属物・平ブロック張・袋詰玉石の構造である。

写真-2 被災状況（護岸の沈下）

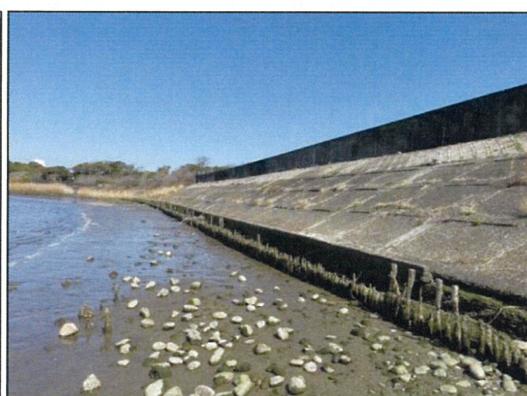
写真-3 被災状況（栗石の流出）

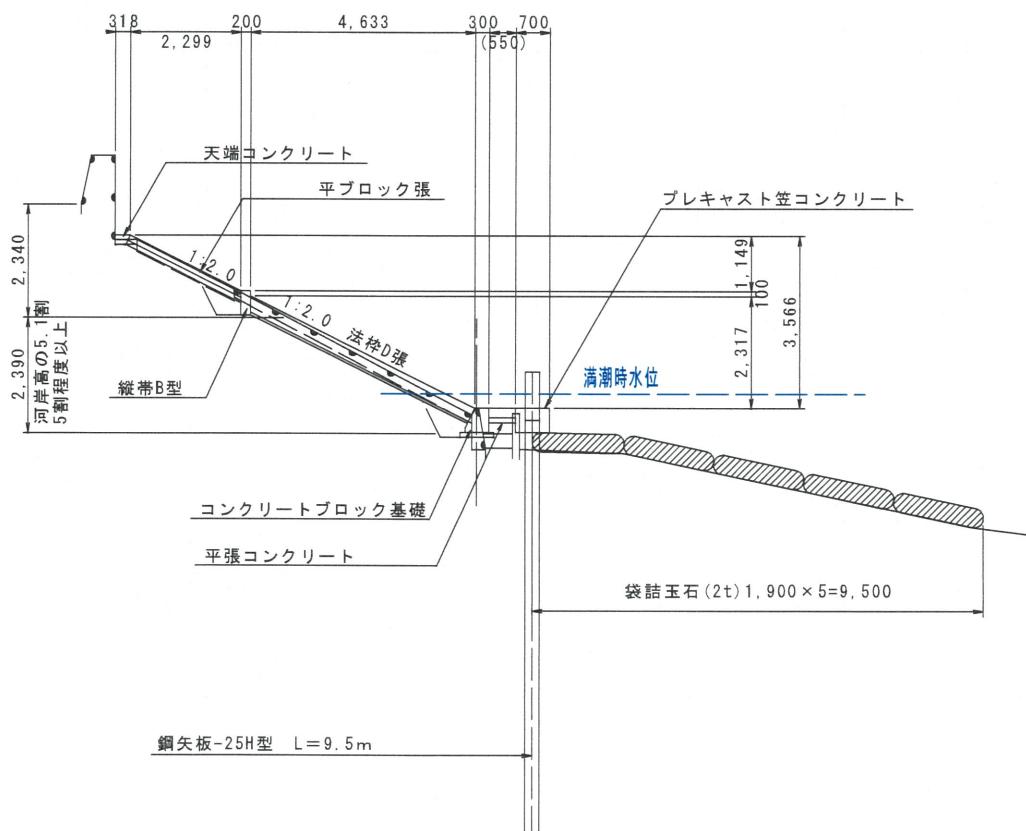
図-2 標準断面図

当現場は河川の護岸工事ではあるものの、前頁図-1 を見ると分かるように河口に近い場所での施工となるため、干満の影響を大きく受ける現場であった。今回新設する護岸基礎の天端の高さは満潮時の水位よりも低い位置に設計されていた。(図-2 参照) そのため満潮時には、基礎ブロック底面の埋戻しやプレキャスト製品の据付、中詰コンクリートの打設などの多くの作業が不可能であった。さらに、干満の周期によって差はあるものの、ほぼ毎日満潮時には水位が護岸基礎の天端を超えてくるか、それに近い水位となるため、通常の1日8時間作業をすることができず、1日に3時間程度しか作業できない日や全く作業ができない日もあった。しかし、河川工事であるため、干満の影響を受けることによる潮待ちの時間を考慮した工期設定はされておらず、通常の河川工事の条件で設定された工期内で完成させなければならないということが当現場の最大の問題点であった。

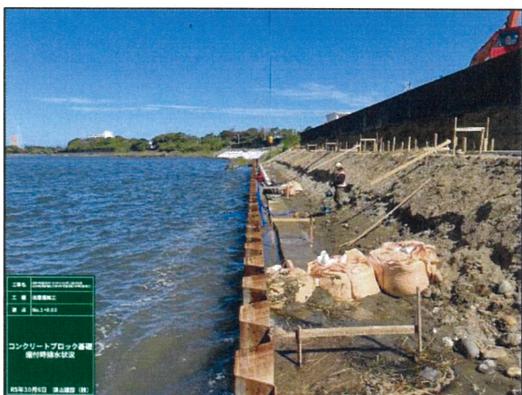
写真-4 仮締切状況

そこで、干潮時以外でも施工できるように大型土のうと鋼矢板による仮締切を行った。設計が鋼矢板護岸であったため、現場で用意したのは大型土のうのみであった。施工範囲の両端部の鋼矢板と既設護岸基礎との隙間から水が浸入してくるため、そこに大型土のうを複数配置し、隙間を土のうと土でふさぐことにより仮締切を完成させた。今回打設した鋼矢板は笠コンクリートを施工するために700mm程度切断する設計になっていたが、笠コンクリートの施工を基礎ブロックの後に回したこと、鋼矢板を切断前の高い位置で保つことができ、仮締切が可能となった。(写真-4,5) これにより作業時間を大幅に長く確保することができた。

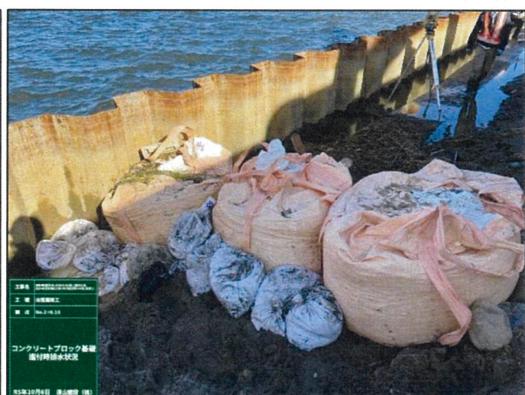
写真-5 大型土のうによる仮締切
