工事における問題点と対応策について

工事名 令和4年度 [第34-K2206-01号]
一級河川境川総合流域防災対策工事（新橋A2橋台工）
会社名 駿豆建設株式会社
主執筆者 鈴木克志（監理技術者・現場代理人）
CPDS技術者証番号 217345

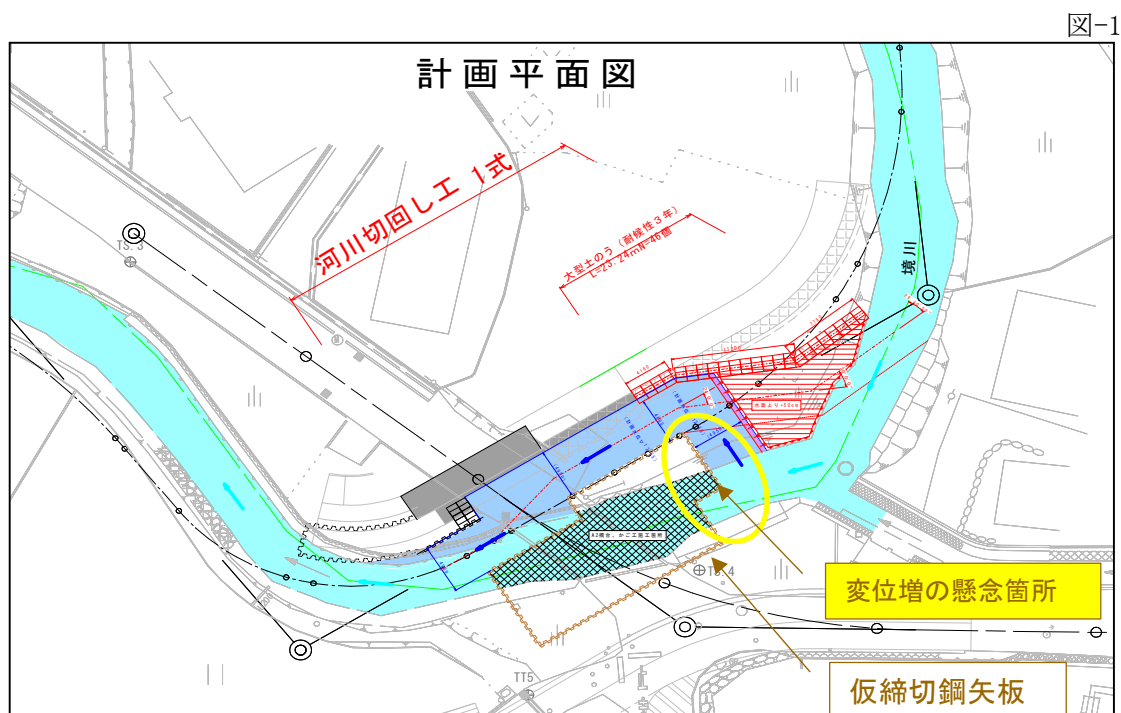
A2橋台を施工するにあたり、仮締切鋼矢板(Ⅳ型L=11.5m・自立式)を施工する。施工箇所は、下図-1より現況河川に仮締切を施工し、流量断面を確保しつつ、河川切回しを行う。地層については、砂礫質土、砂質土が交互に存在し、GL-12.0m付近には、被圧地下水層がある。床付け付近は、砂質土のため被圧水影響で地盤が緩む恐れもある。

仮締切上流部は、境川における増水時の影響(正面で水を受け止める)が大きくまた、左岸支川も市街地の水路のため、強雨時は流量が多い。仮締切上流部においての、鋼矢板(自立式)の矢板変位増の懸念があるため、鋼矢板の剛性を高めることで、変位の低減方法を検討する必要がある。

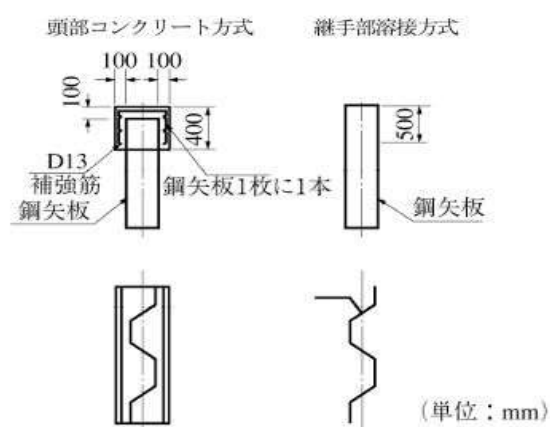
図2-1-16

※『応力・変形計算時の断面二次モーメント：全断面有効の45%。ただし、鋼矢板継手部の掘削面側を鋼矢板頭部から50cm程度溶接したり、コンクリートで鋼矢板頭部から30cm程度の深さまで連結して固定したもの等については、断面二次モーメントを全断面有効の80%まで上げることができる。』

※『断面係数のとり方：全断面有効の60%の断面係数。ただし、鋼矢板継手部の掘削面側を鋼矢板頭部から50cm程度溶接したり、コンクリートで鋼矢板頭部から30cm程度の深さまで連結して固定したもの等については、断面係数を全断面有効の80%まで上げることができる。』

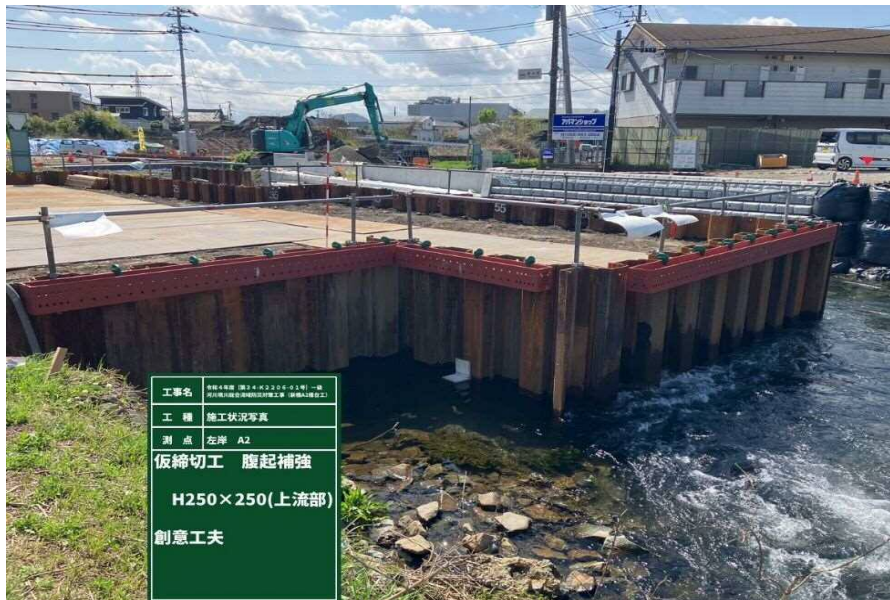
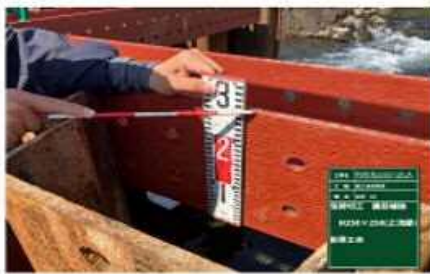
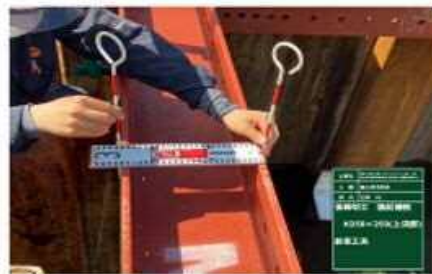
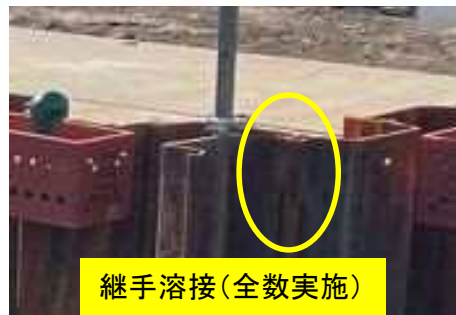
『結果』構造計算による矢板許容変位量以下であった。

指針では、継手部溶接500mm参考値と規定していたが、今回150mm程度行って、頭部に腹起し材を設置したことで、剛性を高めることができると分かった。

①継手部溶接方式として矢板頭部から15cm程度継手溶接を実施。

（鋼矢板全数の頭部を溶接し連結する）

②矢板頭部に腹起し材H200mm×200mmを設置した。

（リース材のH鋼をキャッチクランプで固定する）

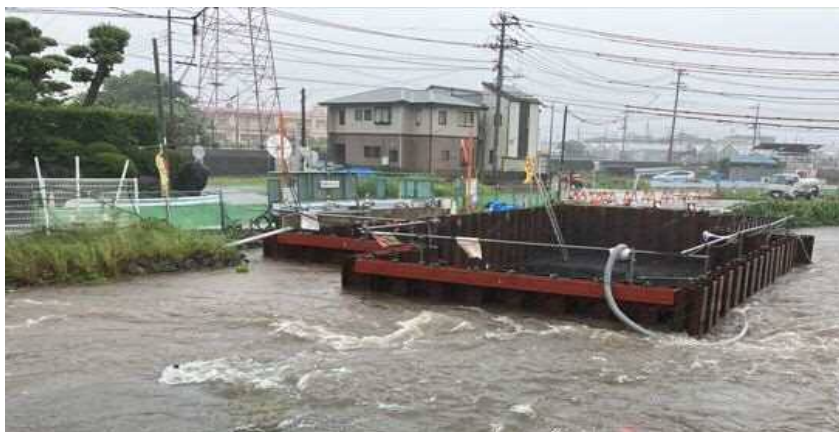
本工事は、狭いやード・河川内・送電線直下と施工条件がよくない現場であった。令和5年6月の豪雨でも仮締切の剛性を高めた補強を行ったことで、矢板変位も、許容変位量以下で安全であった。

上流から下流を見る (R5. 6月の増水状況)
