論文名：災害復旧工事について

工事名：令和5年度 52号災害復旧工事

会社名：高橋建設株式会社

1. 工事概要

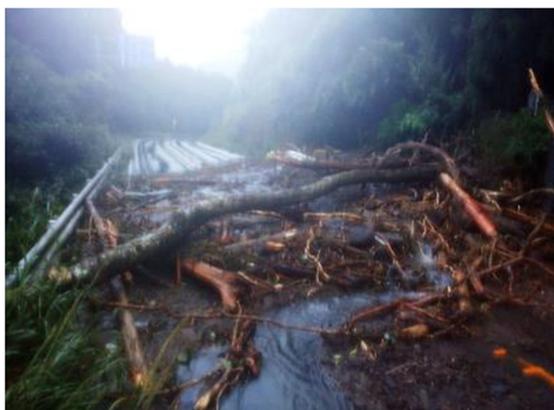
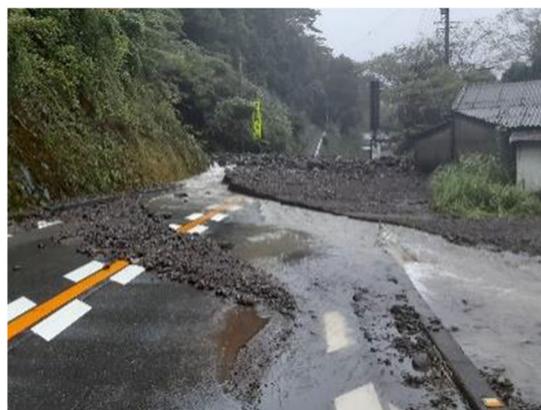
災害状況としては、土砂崩壊によって道路を横断している暗渠管やボックスカルバート内が閉塞し、国道 52 号線へ土砂や倒木が流れ込み道路を寸断した災害が発生した。

写真-1. 台風 15 号による災害状況

写真-2. 台風 15 号による災害状況

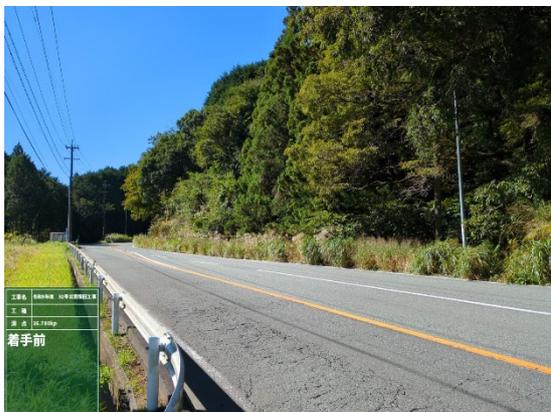
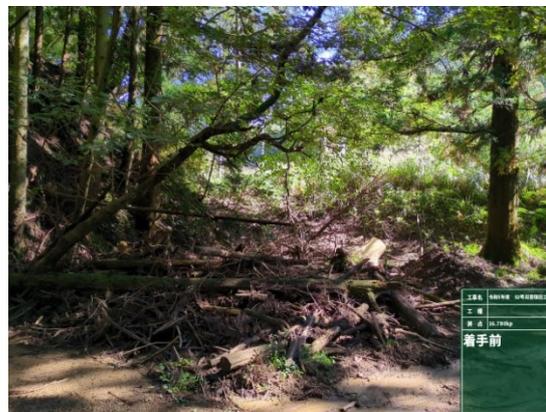
法面对策工事における施工箇所の民地側には、山林を開拓したモトクロスのサーキット場があり、大雨により土砂崩壊が発生し、倒木もしている状態であった。その土砂と倒木が官地内の集水桝へ直接流れ込んできてしまい、集水桝が詰まり排水機能が停止されていた。今後の大雨によって、民地側の土砂が官地内へ流れ込んでしまうと、オーバーフローして道路を寸断してしまう恐れがあった。また、集水桝周辺は水による法面洗堀箇所があり、洗堀・崩壊を防ぐ対策が必要であった。

写真-3. 内房地区 着手前

写真-4. 内房地区 着手前

- ① 濁水を極力集水しないよう分離施設の設置
- ② 土砂を堰き止めるよう土留施設の設置。
- ③ 法面の洗掘対策防止材の使用

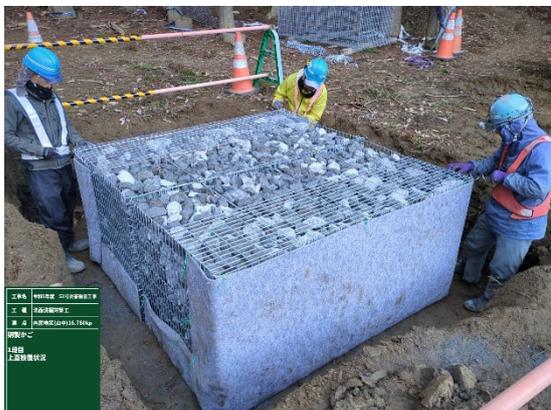
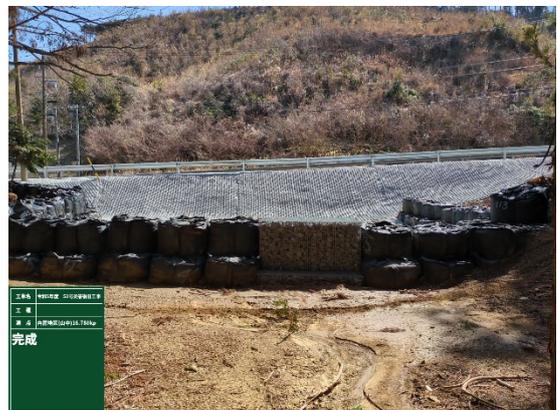
写真-5. 鋼製かご設置状況

写真-6. 鋼製かご設置完了

- ① 濁水の分離措置として、鋼製かごを設置した。材料は、軽量で運搬も簡単な製品を採用し、中詰めは割栗石(50-150)を使用した。鋼製かごの底面と側面に透水性に優れた吸出し防止材を設置し、洗掘対策効果を向上させた。また、流量が多くなりオーバーフローすることを想定して、2段積みで施工を行った。

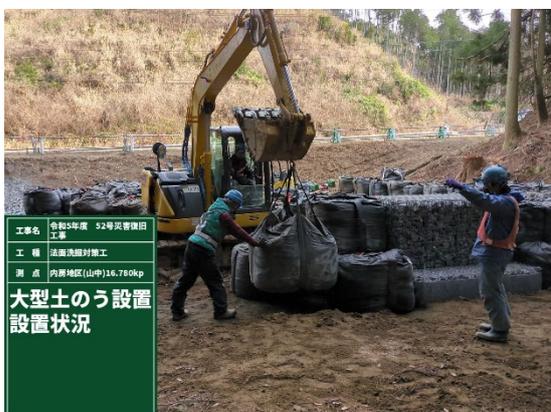
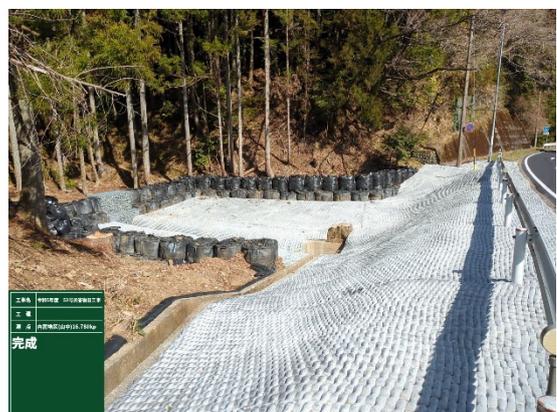
写真-7. 大型土のう設置状況

写真-8. 大型土のう設置完了

- ② 官地内へ土砂や倒木が流入しないように大型土のうを設置した。設置した土のう間に隙間が生じると土砂が流入する要因となるため、設置する位置を確認しながら2段で施工した。また、大型土のうはストックされていたものを一部流用したため、当工事で製作した大型土のうと大きさがことなっていたため、配置場所を考え、高さが均一になるように地盤の高さ等調整して設置を行った。

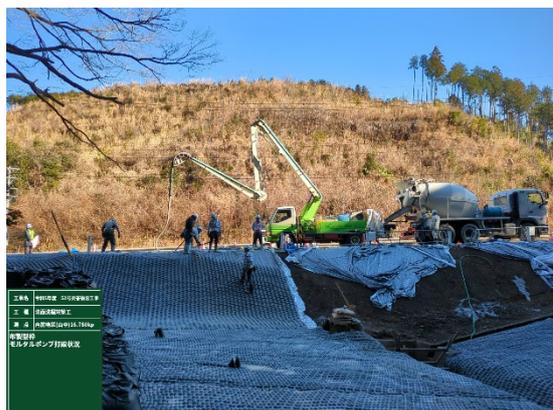
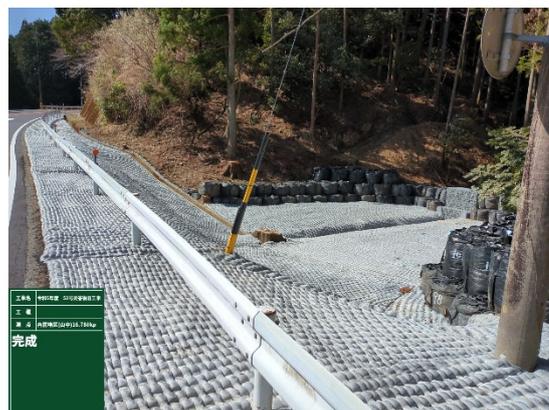
写真-9. 布製型枠施工状況

写真-10. 布製型枠施工完了

- ③ 大型土のうを設置した内側に、法面洗堀対策として布製型枠(ファブリフォーム)を設置した。現地は法面と集水桝までつながる土側溝があり、水による洗堀を防止する必要があった。布製型枠は、布で軽量かつコンパクトであり、基面整正をした上に敷き、ポンプ車にてモルタル打設を行うだけで施工が完了する。現地は法勾配が異なった複雑な法面と平坦部での施工であったが、布製型枠は場所を選ばないため、容易に設置・施工することができた。

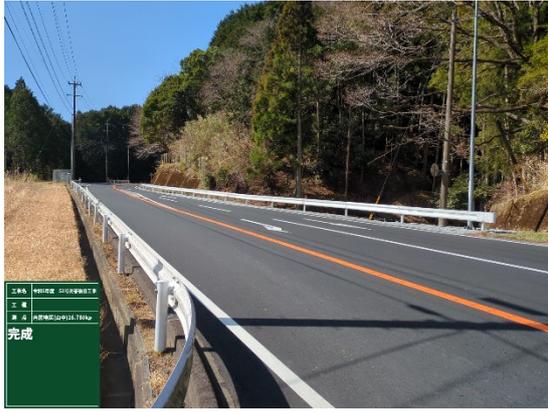
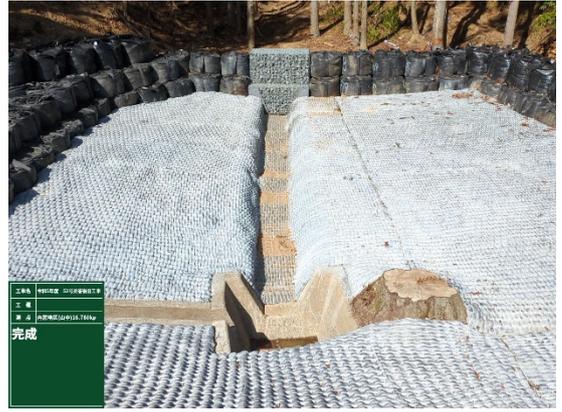
写真-11. 完 成

写真-12. 完 成

上記、3項目の対策を講じた結果、大雨時に民地側からの水を鋼製かごが受け止め、水のみを布製型枠を通じて集水桝へ排水することができた。また、法面も保護され洗堀されることなく、大型土のうにより土砂の流入も防ぐことができた。布製型枠は防草効果もあり、今後の維持管理をしやすくした。
