論文名 地すべり箇所における災害復旧工事

工事名 令和4年度土木施設災害復旧事業

(国)152号道路災害復旧工事(県道復旧工)(4災第1号)

地区名：天竜地区

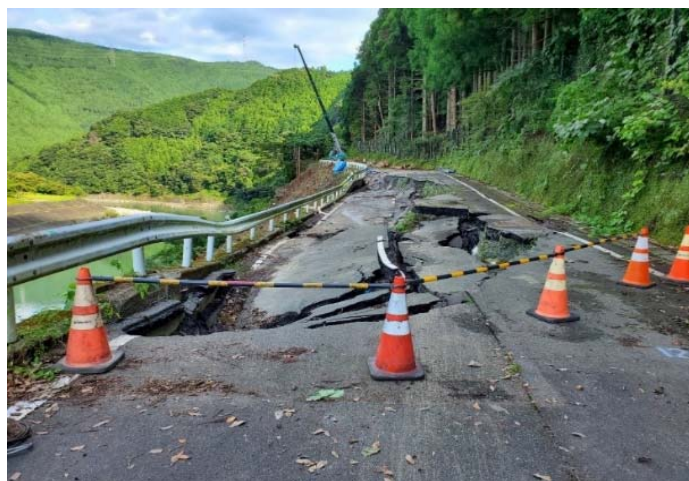
本現場は、秋葉ダム500m下流に位置する、旧国道で秋葉トンネルが開設されて以降は、県道となった道路である。元々湧水の多い場所であるが、令和2年度の台風の影響により、地すべりを引き起こし道路が崩落した為、その復旧を目的とした工事である。現場周辺の山腹には集水井工が何箇所か施工されており、抑制対策は完了している状態であった。道路の復旧は、既設擁壁を取壊し、大型カゴ枠を4～8段積み設計で別途発注ではあるがカゴ枠下部、周辺法面にグラウンドアンカーを設置する工法であった。

[道路崩落状況]

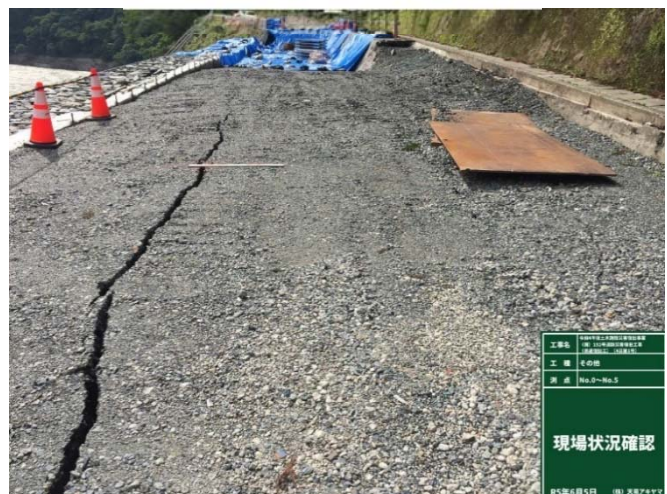
路床クラック確認
