## 利用者の多い歩道橋修繕工事について

工事名 令和6年度〔第36-I-4105-01号〕

(主) 三島裾野線大型構造物修繕工事(文教町歩道橋) ”

会社名：加和太建設株式会社

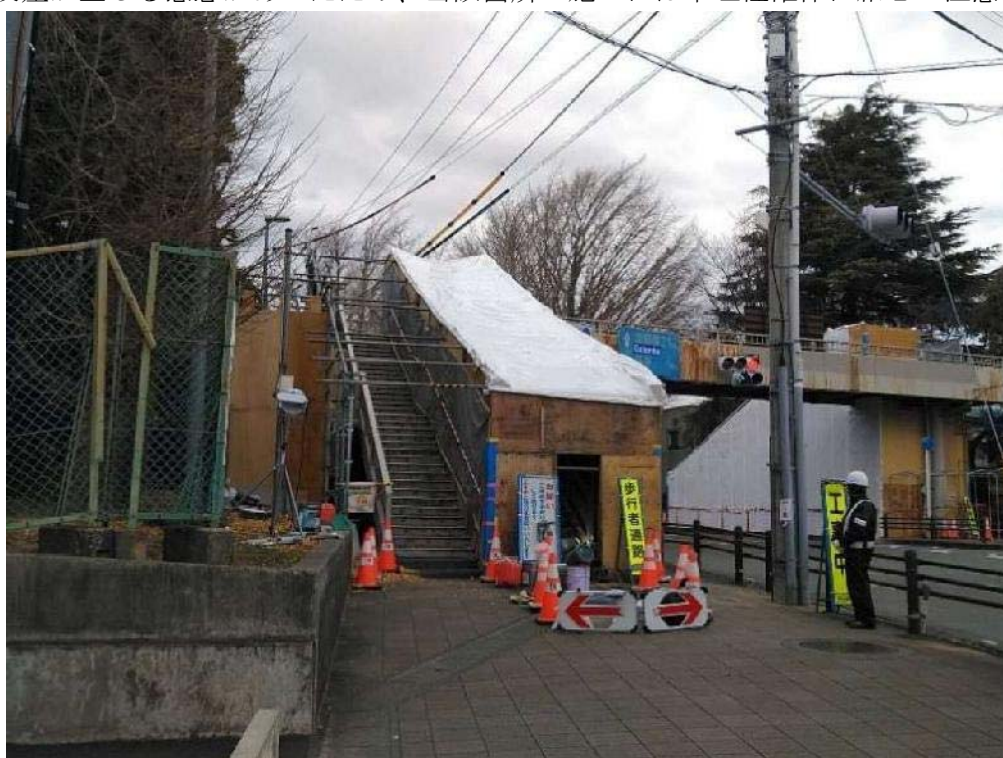
階段部の 2 分割施工状況

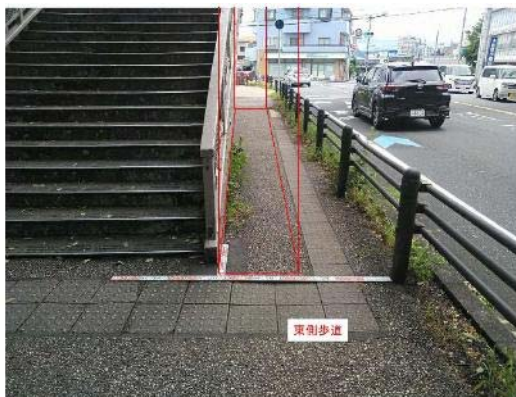
既設舗装幅員

足場を設置すると幅員0.65しか残らない

補修作業に必要な仮囲い足場の設置幅は最低 60cm であったが、これを設置することにより、一部区間で有効な歩道幅員が 65cm となり、規定の最低幅員を確保できない箇所が生じた。この問題に対し、設計照査段階で発注者である静岡県沼津土木事務所の担当者と協議し、路肩に設置されていた既設ガードパイプを一時的に撤去する許可を得た。撤去後、歩道縁石上にポストコーンを設置することで、必要な歩道有効幅員を確保した。

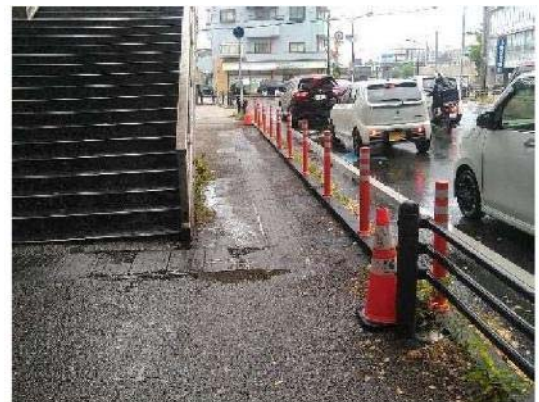
ガードパイプ撤去後

最低幅員の0.9m確保

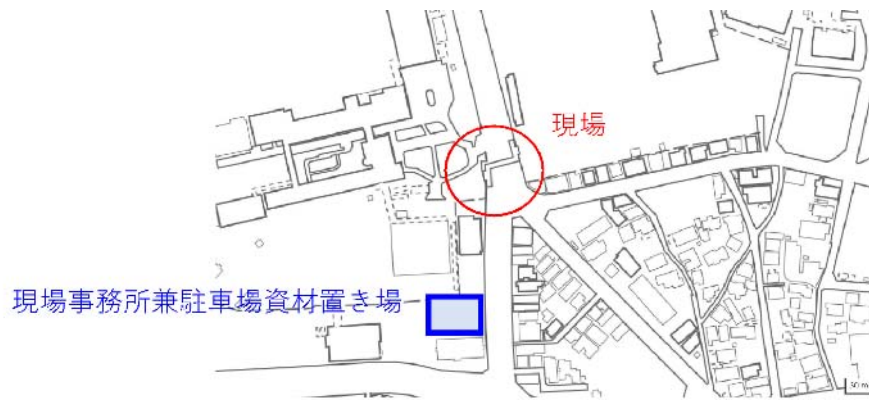
※現場より70m程度のところに置き場を確保できたので、塗料・セメント等 150 k g まで運搬可能

足場材やブラスト機材等の大型資材搬入時を除き、資機材の運搬には不整地運搬可能なキャタピラー付き小型運搬車を導入・活用した。これにより、歩道上での車両使用を最小限に留めた。

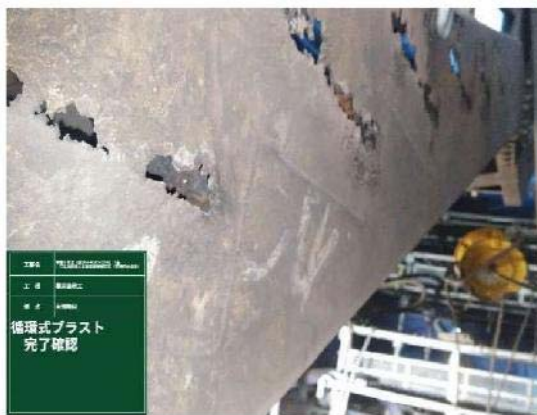
本修繕工事対象の歩道橋では、鋼材に貫通孔が生じるほど著しく腐食が進行した箇所と、比較的健全な箇所が明確に分かれている状態が確認された。詳細な現地調査の結果、この腐食の主な原因は、階段の隅や構造的に雨水が滞留しやすい箇所に堆積した落ち葉であると推察された。現場は銀杏並木で知られる通りに面しており、特に落葉期（11月～1月）には隣接する学校の植栽等から大量の落ち葉が飛散し、歩道橋の構造物が風を遮ることで堆積しやすい状況にあった。階段中央部は歩行者の通行や風雨により落ち葉が自然に除去されるのに対し、端部や水抜き機能が低下した箇所では落ち葉が長期間滞留する。これらの堆積した落ち葉が腐敗・分解する過程で有機酸を生成し、鋼材表面の防食機能を劣化させ、局部的な腐食を著しく進行させたものと考えられる。（事実、腐食孔は滑り止めタイルが設置されていた階段端部の雨掛かり部分上方に集中して観察された。）

腐食の状況（主桁・ササラ部）

今回の補修工事においては、このような腐食メカニズムを考慮し、FRPシートによる防食被覆工法が採用された。これは、腐食箇所を物理的に保護し、水や酸素の供給を遮断することでさらなる腐食進行を抑制するものである。加えて、予防保全の観点から、階段ササラ桁内部へのモルタル注入も設計に盛り込まれ、実施された。

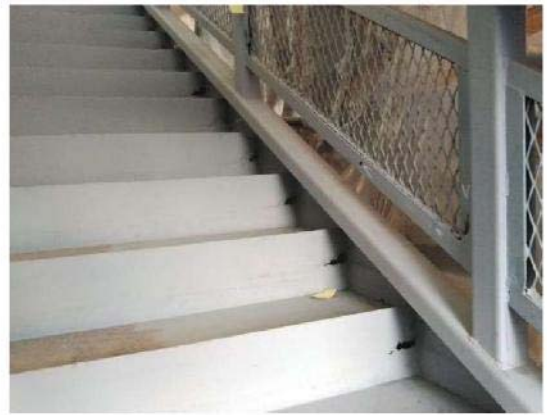
腐食の状況階段蹴込み部

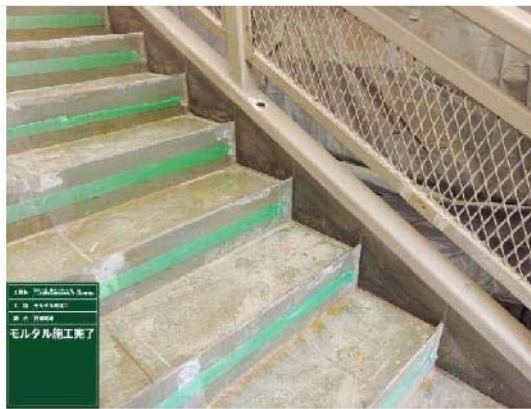
モルタル注入状況（ササラ部）
