工事名 : 令和5年度 御殿場維持管内橋梁補修工事

工事概要 : 【萩原高架橋】

【小山橋上り】洗堀部応急復旧対策工

今回、「小山橋上り」の工事内容について述べる。

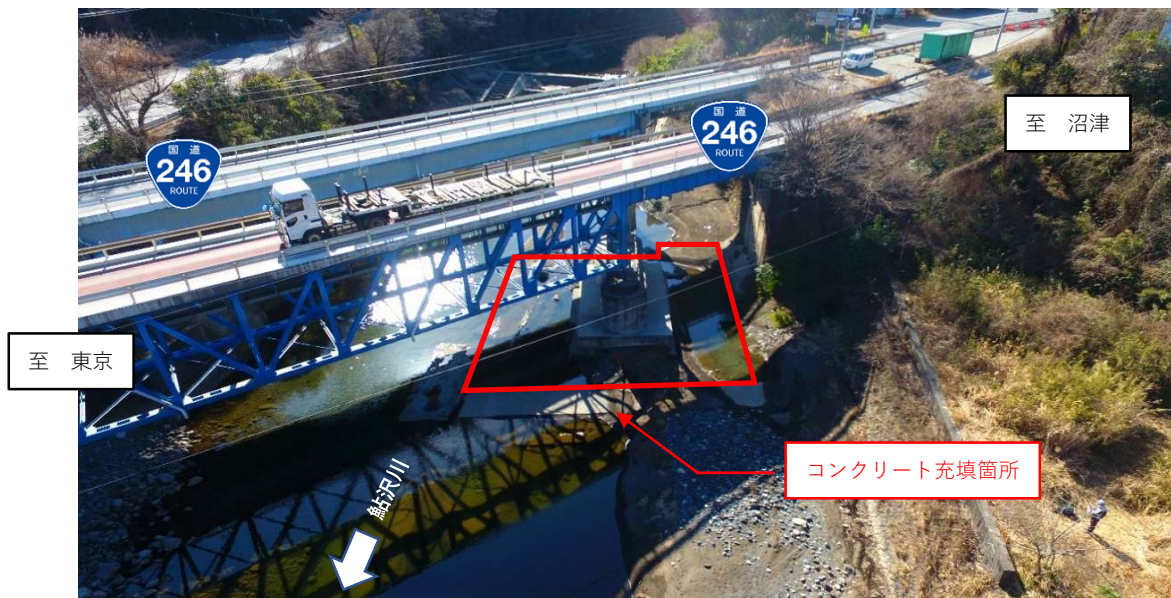
写真-1 工事着工前

本工区は、二級河川鮎沢川を横架する国道246号の一部である小山橋上りのP1橋脚からA2橋台周辺にかけ、占用許可を受け設置された根固め工の流出が原因となり河床洗堀が起こっていた。応急対策として、洗堀された箇所にコンクリートを充填する工事であった。

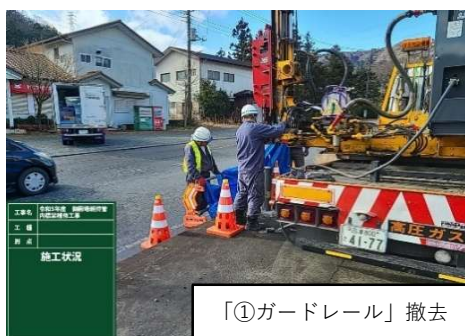
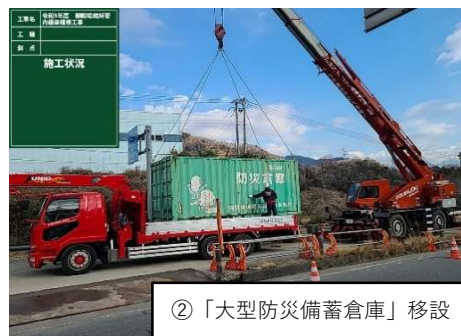
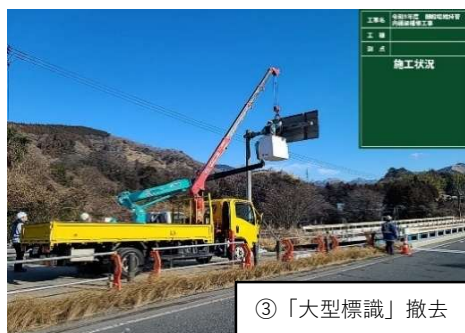
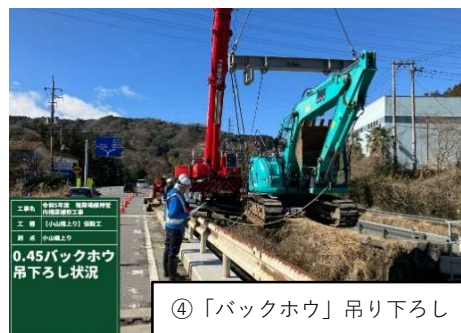
写真-2 作業工程

本工事の施工は、応急復旧に係る全ての機械及び材料関係を国道246号の中央分離帯から河川区域へクレーンを使用し、吊り下さなければならなかった。（当初数量未計上。）

また、中央分離帯のクレーンを配置する箇所には「大型防災備蓄倉庫」「大型標識」や「ガードレール」といった支障物件が多く、一時撤去及び移設する必要があった。

発注者と協議し、「大型防災備蓄倉庫」については、一時撤去し沼津側の中央分離帯へ移設した。「大型標識」については撤去後、国交省用地である富士見高架橋下資材置き場へ運搬し、現場発生品として発注者へ引き渡した。「ガードレール」については、最小限の範囲を撤去し、中央分離帯に進入できるように施工した。

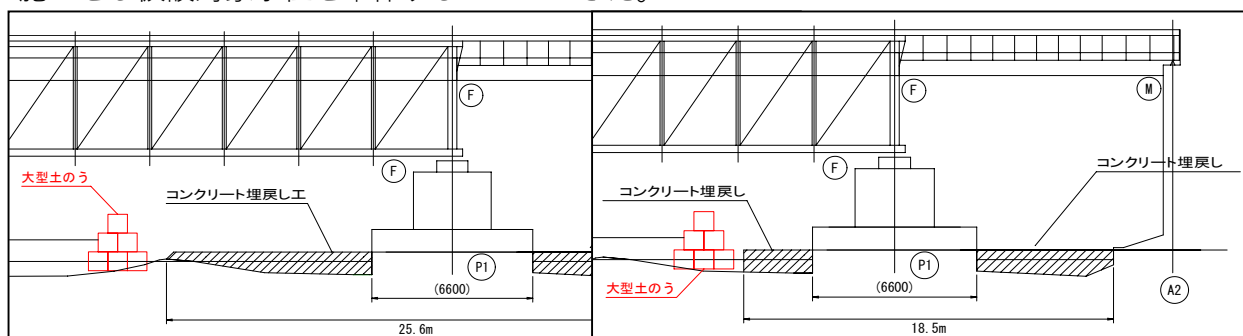
図-3 大型土のう設置位置の変更

当初設計での大型土のう設置位置では、河川の水深が深く大型土のう3段積みでは仮設対象水位を確保することができない。大型土のうの天端高を仮設対象水位に近づけるべく、大型土のうの設置位置を変更する必要があった。

現場状況を確認すると、当初の大型土のう設置位置では水深が約1.5m程度あり1段目が水中に沈んでしまう。そのまま2段目3段目と積んでいくと仮設対象水位に約1.2m届かなくなってしまう。そこで、発注者及び設計者の確認を得てコンクリートの打設範囲を最小限に縮小し、大型土のうの設置位置を変更した。その結果、大型土のうの段数は当初の3段積で施工をし仮設対象水位を確保することができた。

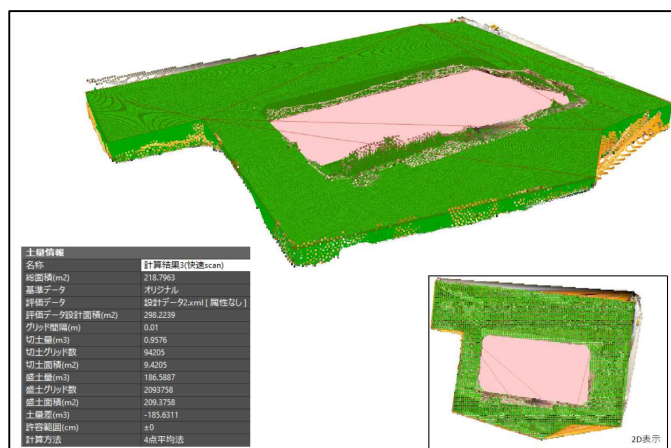
図-4 3次元データ

洗堀箇所のコンクリート打設面は岩盤であり不陸が多く、従来の平均断面法では正確な数量を算出することができない。型枠組立完了後、岩盤の凹凸を測定しより正確なコンクリート打設数量を算出する必要があった。

当初設計において、洗堀箇所の掘削作業が未計上であった。尚且つ、掘削底面が岩盤面であったため従来の平均断面法では、数量に差異が生じてしまうため、現況の堆積土砂を3次元化し、土量の算出を行った。同様にコンクリートの数量についても、型枠組立完了後岩盤面をスキャンし3次元化することにより、設計高までのコンクリート数量を算出し、余剰コンクリートの数量を極力減らすことができた。

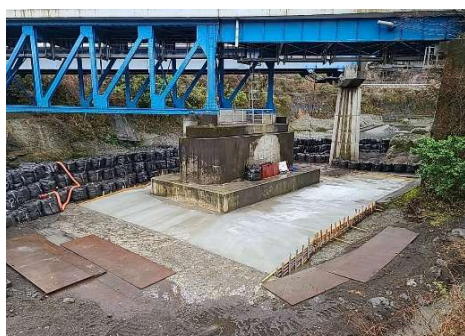
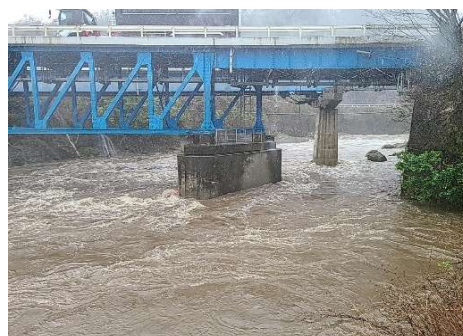
また、洗堀箇所を流れる二級河川鮎沢川は河川幅が狭く河川の縦断勾配は急勾配であり、御殿場市、駿東郡小山町全域の水が集まってくるため雨が降ると河川の水位は急激に上昇し危険水位にまで達する。大型土のうの仮設対象水位を超え、流速もかなりのものであった。工事終盤では、大雨により仮締切が被災してしまった。そのような条件下ではあったが、無事工事を完了することができた。

写真-4 【左】正常時と【右】大雨による増水時(R6.3.29)
