既存橋梁付属物(伸縮装置後打ちコンクリート)の補修方法について

工事名：令和5年度 沼津河川国道管内橋梁・構造物補修工事

施工箇所：田方郡函南町桑原～沼津市大塚地先

発注者：国土交通省 中部地方整備局 沼津河川国道事務所

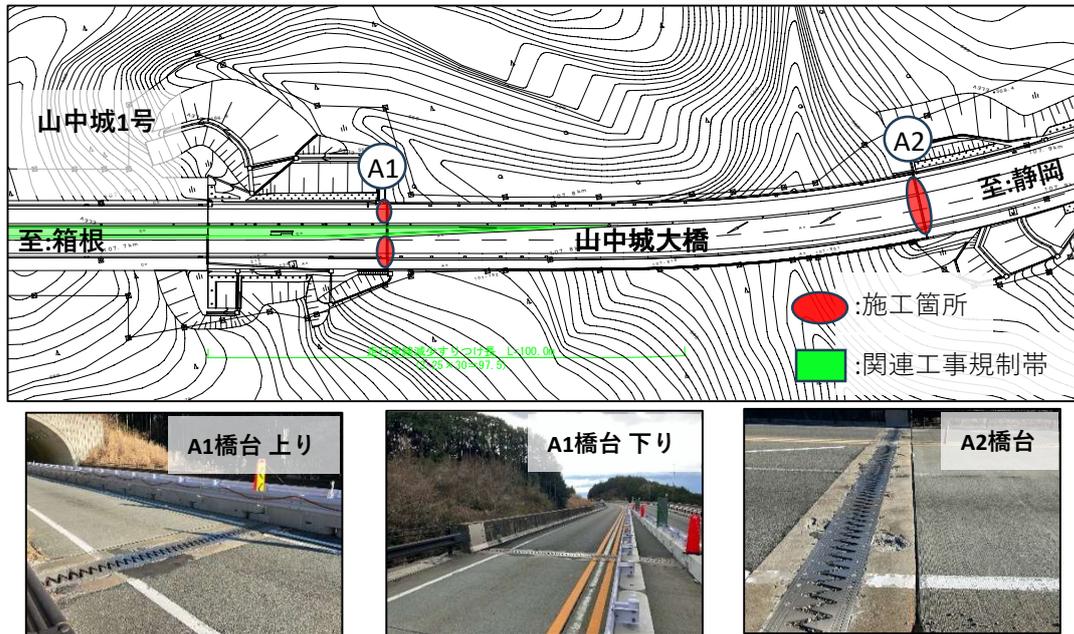
図-1 現場位置図及び破損状況

山中新田地区(山中城大橋)において、既存の伸縮装置(後打ちコンクリート)が破損しており補修が必要な状態であった。(下図1参照)

現地踏査を実施した結果、当該工事箇所は車両の通行が多く、また速度が速い状態で橋梁に進入してくる傾向にあり、車両からの衝撃を受けたことによる破損と考えられた。

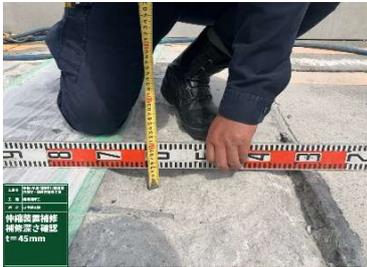
図-2 補修深さ確認状況

既設コンクリートの破損部を確認したところ、最大深さ45mm(図-2)であった。

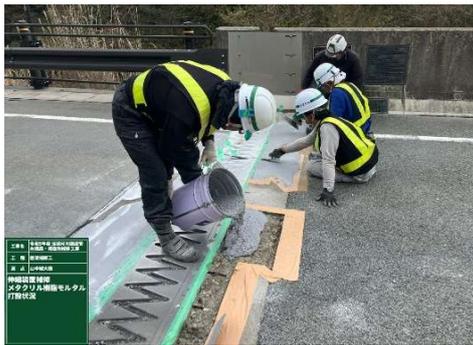
図4-1 補修状況

本工事で使用したドーロガードキットJC-IIは、骨材に樹脂と硬化剤を加えて人力で練り混ぜる材料のため、流動性があり施工性は良好であった。但し、施工箇所が山間部(縦断勾配5.4%)であったため、材料の硬化が始まるまでコテ押さえをし続ける必要があった。

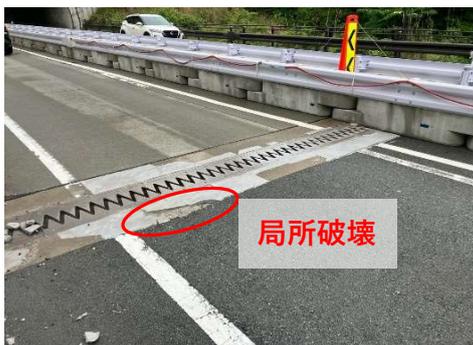
図-5-1 補修箇所局所破壊

また、強度試験の結果、技術資料に記載されている目標強度24.9N/mm²(1時間強度)を満足していたが、施工完了から2カ月程度で一部局所破壊が見られた。(図-5-1, 5-2)

また、今回は交通状況(速度の速い大型車)及び構造物の段差により、補修箇所に荷重が掛かり局所的に破壊された箇所があったが、ワイヤーメッシュ等のひび割れ抑制を併用することで更なる耐久性が期待される。
