『4橋点在橋梁補修工事での問題点への取り組み・施工での工夫』

令和6年度[第36-D7019-01号]

(主)熱海大仁線ほか橋梁補修工事(宮上橋・宮川橋・月多坂橋・洞川橋)

会社名：土屋建設株式会社

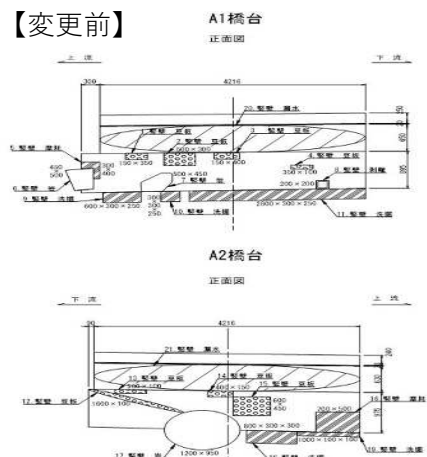
### 【変更前】

- 1) 月多坂橋において、当初設計では、橋台下部へ断面修復工(充填工法)を施工することになっていたが、河床及び橋台下部が洗堀されていた為、修復材が設計数量に対し、大きく増大することが見込まれた。  
対策として、コンクリート打設にて、空隙箇所の充填及び河床の底版を打設する工法へ変更した。  
これにより、材料費の削減、補修及び今後の河床洗堀の防止対策とすることができた。

充填工法及び洗堀箇所

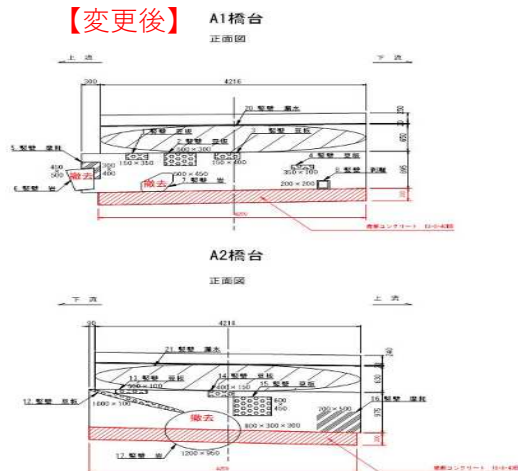
### 【変更後】

底版及び洗堀箇所生コン打設

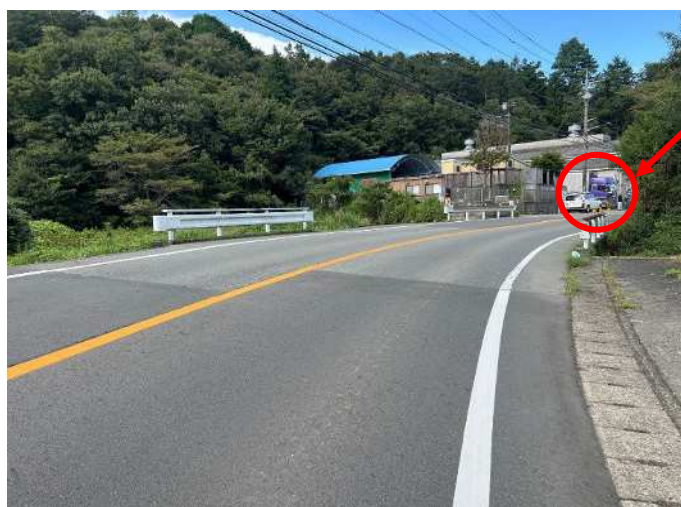
- 2) 宮上橋の舗装打替え工、橋面防水工において、当初設計では橋面舗装、背面舗装共に、舗装版撤去及び舗設厚さが $t=5\text{cm}$ となっていたが、調査の結果、既設舗装厚は $10\text{cm}$ であった。また、橋面部において、上流側は既設舗装直下が床版だったが、下流側に向けて調整材(碎石)が敷設されており、下流側の端部で $15\text{cm}$ の差が生じていた。
- 沼津土木事務所からは、当初設計の舗装厚 $5\text{cm}$ になるよう調整コンクリートを打設できないかと提案されたが、調整コンクリート打設に伴う養生期間中は車両が走行不可となり、24時間の片側交互通行規制を長期に渡り実施しする必要があった。
- 宮上橋は道路上ではカーブの中心に位置し、近隣の工場からの大型車両の出入りもある為、安全面的にも現実的ではなく、安全かつ、施工期間が増大しない方法を提案する必要があった。

大型車両の出入り  
見通しの悪いカーブ

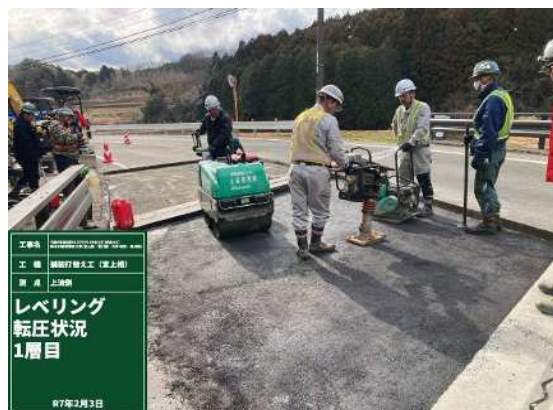
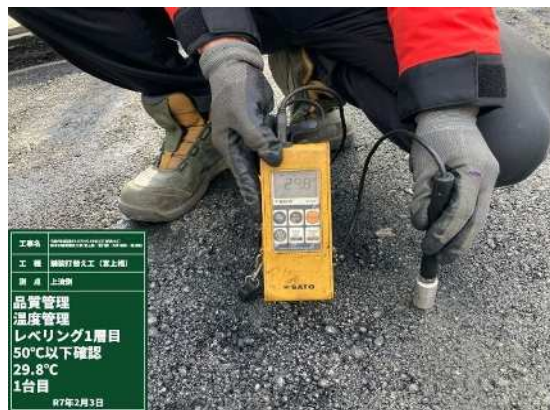
最大3層のレベリングを施工することから、施工後の路面のたわみが懸念され各レベリング層転圧完了後、開放温度と同じく、表面温度が $50^{\circ}\text{C}$ 以下になったことを確認してから、次の層を舗設する管理とした。

対策として、橋面舗装の使用材料である消石灰入り密粒度アスファルト混合物(13)を調整材として使用し、レベリング工を施す方法とした。

表層工と同一の材料を使用し、1層ごとの温度管理をすることにより、工期の延長及び、施工後のたわみ等無く、施工を完了させることができた。

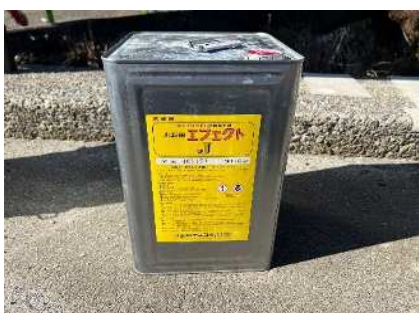
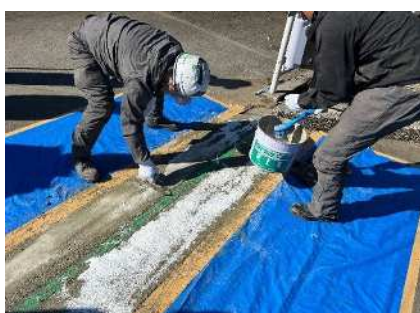
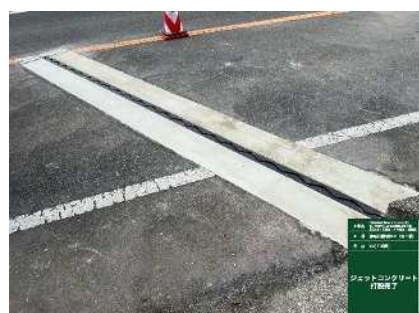
超速硬コンクリートは、3時間で設計強度まで硬化するコンクリートであるが、早期硬化によるひび割れが懸念された。

ひび割れ防止対策として、超速硬コンクリート用の被膜養生剤を活用する事とした。

被膜養生剤は、超速硬コンクリートの表面に散布することで、初期硬化期間中にコンクリートの表面から水分が蒸発するのを抑制し、急速な乾燥を抑え、ヘアクラック等の発生を防ぐ事ができる。

これにより、硬化完了後、ひび割れが発生する事なく施工する事ができた。

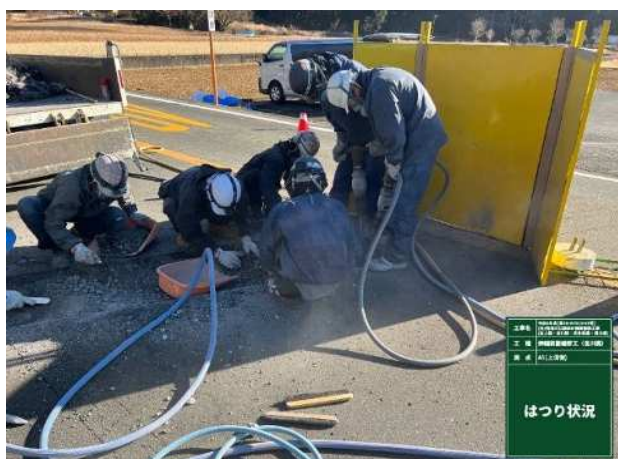
はつり状況

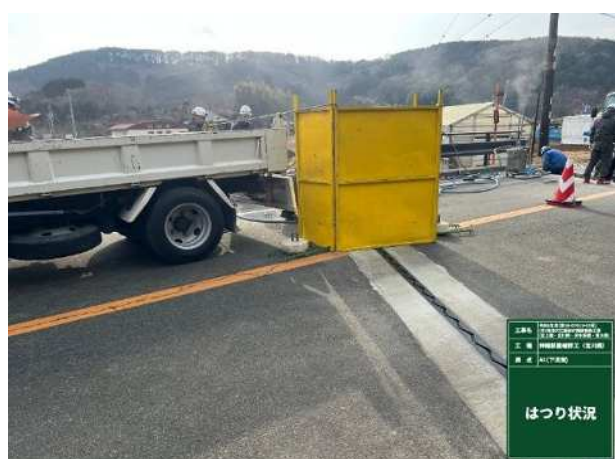
飛散防止板設置状況

また、伸縮装置取替え工に伴うはつり作業時、通行車両へのはつり殻飛散防止措置として、パーテーション式の飛散防止板を設置し作業した。

これにより、対向車線へはつり殻が飛散せず、安全に作業を終える事ができた。

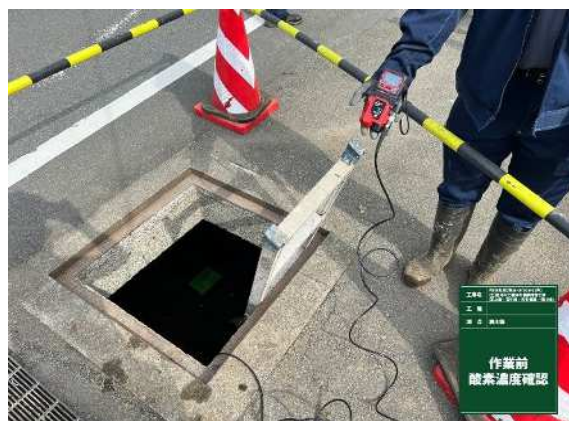
酸素濃度計測

- 2) 洞川橋は道路下に位置し、暗渠となっていた為、作業開始前現場内の酸素濃度を確認し、かつ、作業中は送風機にて外気を送り作業した。これにより現場内を酸欠状態にする事無く作業することができた。

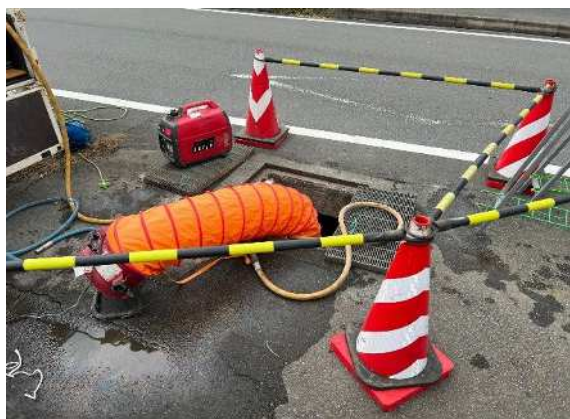
送風状況

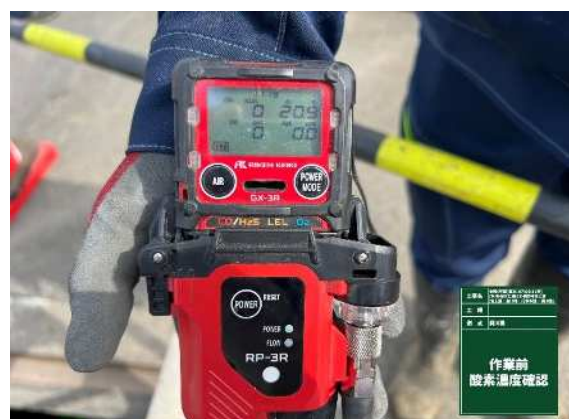
酸素濃度確認
