論文名 「補強可とう管設置に伴う問題点と対策について」

工事名 「令和6年度 大井川広域水道用水供給事業相賀浄水場可とう管補強工事」

発注者 静岡県大井川広域水道企業団

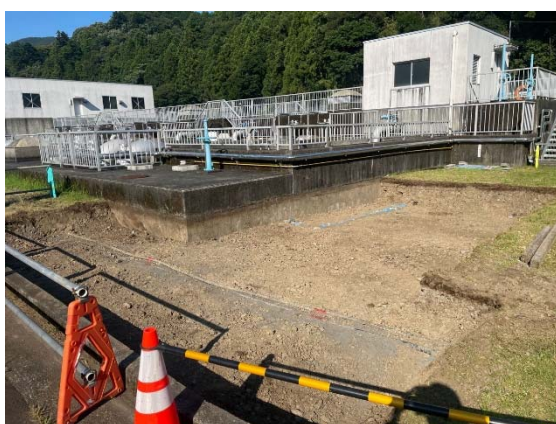
2 系ろ過池北側（試掘完了）

施工箇所 2 カ所のうち、当初 1 系ろ過池北側は給水管 1 本、試料採水管 5 本、2 系ろ過池北側は移設予定管無しであった。しかし、現地調査や過年度の施工時の資料を元に調査をした結果、2 系ろ過池北側は試料採水管 3 本埋設されていることを確認した。また、薬液注人工の正確な削孔位置を把握する為に試掘範囲を広げて実施したところ、用途不明のコンクリート床板が確認できた為、直ちに監督員に連絡して指示を仰ぎ、床板の取壊しを実施した。これにより電線管以外の埋設物をスムーズに移設することができた。

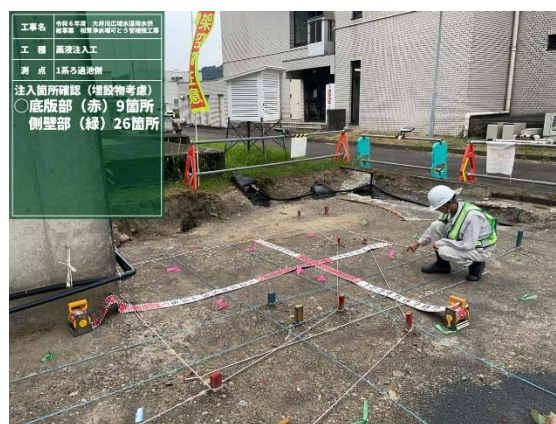
1 系ろ過池北側(注人工前)

薬液注人工の施工は、埋設物の範囲を栈木で立ち上げた後に PP ロープで明示を行い、埋設物を回避しながら安全に施工することができた。

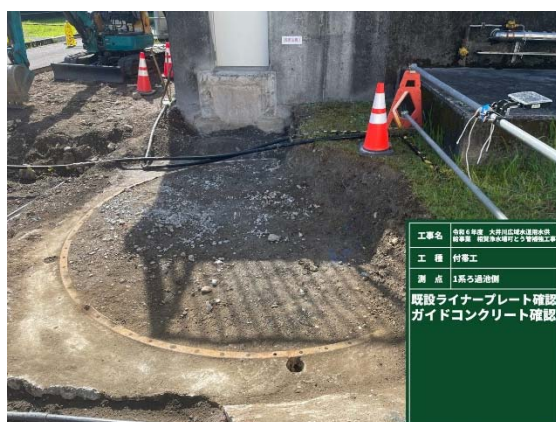
1 系ろ過池北側（H24 施工確認）

今回は H24 年度施工時の立坑(ライナープレート)が施工範囲にあった。

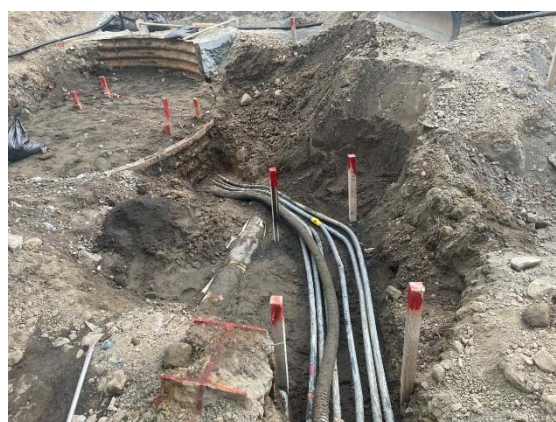
1 系ろ過池北側(試掘状況)

本工事の立坑設置範囲に既設電線管が 7 条あり、すべてが施設運用に必要な電線で切断ができない為、下請業者と施工手順や仮設計画について詳細な検討打合せを行い、迂回させなくても調査・布設に支障がないことが確認できた為、設計通りの吊防護を行って施工することとした。

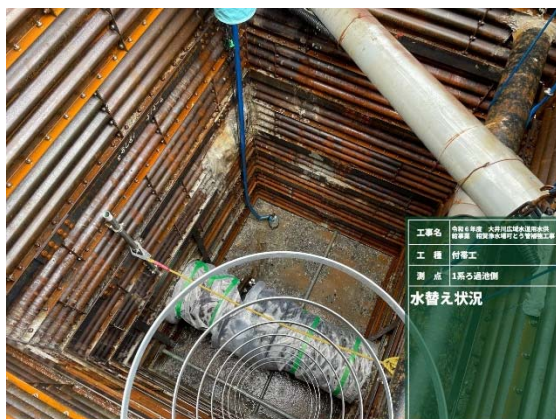
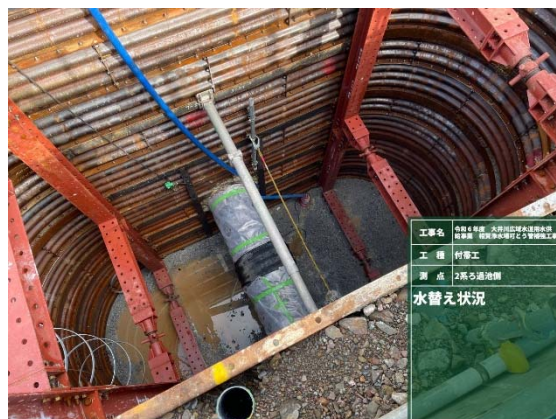
立坑の掘削中、断面図と同等付近の地表面から約 3.5m 位で湧水が出始めた。

薬液注入工を実施したが、埋設物の影響で部分的に施工できなかった箇所があった為に、地下水を遮断することができなかったと考えられる（地下水の流入部が施工できなかった箇所または施設躯体側からの流入か）。掘削時に排水ポンプを立坑内に設置し、排水しながら作業を行った。設計では 6 インチポンプ各 1 台使用する予定だったが、1 系及び 2 系ろ過池北側で 2 インチポンプを各 1 台で排水することができた。地下水を止水することはできなかったが、湧水量が多い箇所では薬液注入工を施工しなければ、立坑掘削作業の施工性に影響が出たと考えられる。

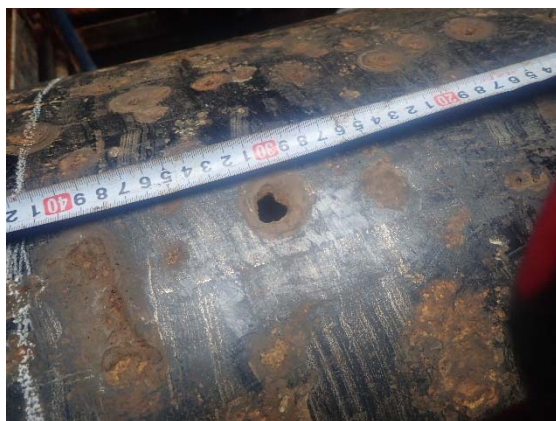
今回、既設可とう管調査において 1 系ろ過池北側の連絡管頭頂部に孔が確認された。また、著しく劣化している箇所も見られた。補強後の水圧テスト工の実施の有無、既設可とう管の補修方法について下請業者と詰めた後発注者と協議を行った。劣化については金属パテ材による補修に決まり、本工事で補修作業を実施した。孔の部分については、水圧テスト工を実施する為に補修バンドを設置し、試験を実施した。排水連絡管が稼働し満水状態での内側からの漏水は防ぐことができたが、水圧テスト実施時は水圧の低下が見られた。製品外部への漏水が確認できないことから内部へ漏水していると判断できた。原因は究明出来なかったが、次回同様に孔が開いていた場合は補修方法を見直す必要があると思う。

孔確認

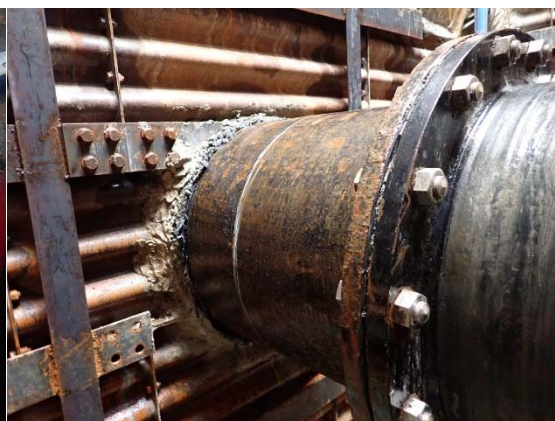
劣化状況

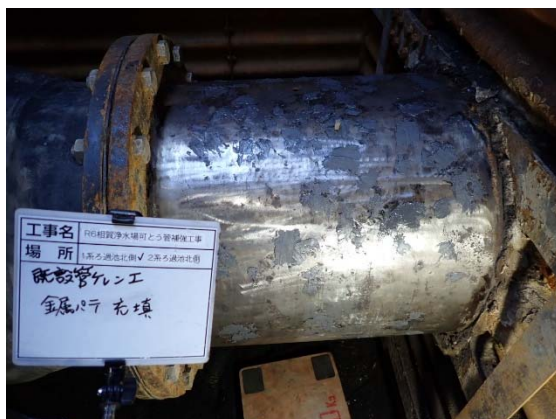
金属パテ材充填

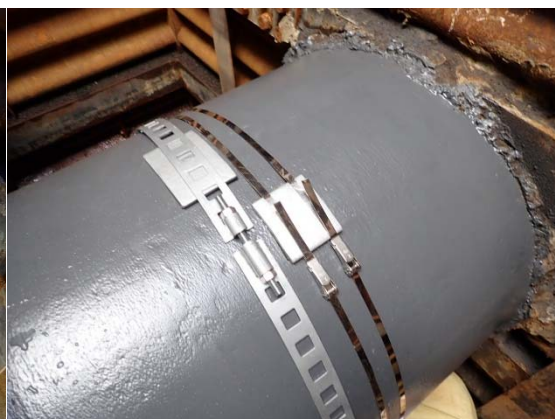
補修バンド設置
