論文名 「天端被覆工の出来栄え確保について」

工事名 「令和4年度 駿河海岸田尻地区堤防補強工事」

島田地区
株式会社 グロージオ
現場代理人 永田 仁志
技術者番号 65342

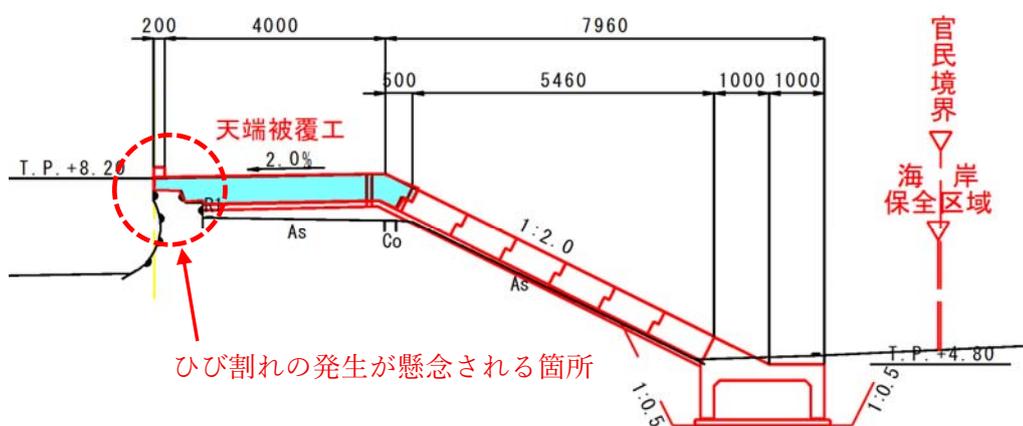
天端被覆工を施工する箇所は通信ケーブルの防護コンクリートがあり階段状の断面となっている。(下図参照)

コンクリート厚さが厚いところで50cm、一番薄いところで20cmと最大30cmの段差があり、近接した既存工事の天端被覆工を見てみると、その箇所にひび割れが発生しているのを確認することができた。

今までの経験や同種工事の経験者の意見をもとに、ひび割れ防止対策として、断面変位箇所にワイヤーメッシュを施し、ひび割れ発生抑制を試みた。

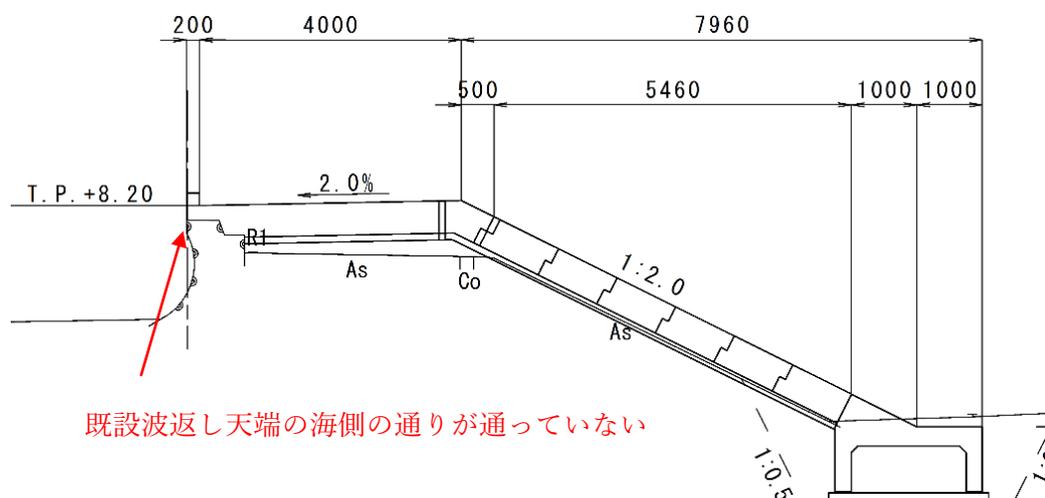
直線であるにも関わらず、目で見てもわかるくらい波返し天端の通りが通っていないかった為、現状でどれくらい変位しているか、トランシットを用いて起点側と終点側を基準として測量を行ってみた。

波返し天端は海側へ倒れていたり陸側に倒れていたり様々であり、一番大きな箇所は約3cmの変異が確認された。

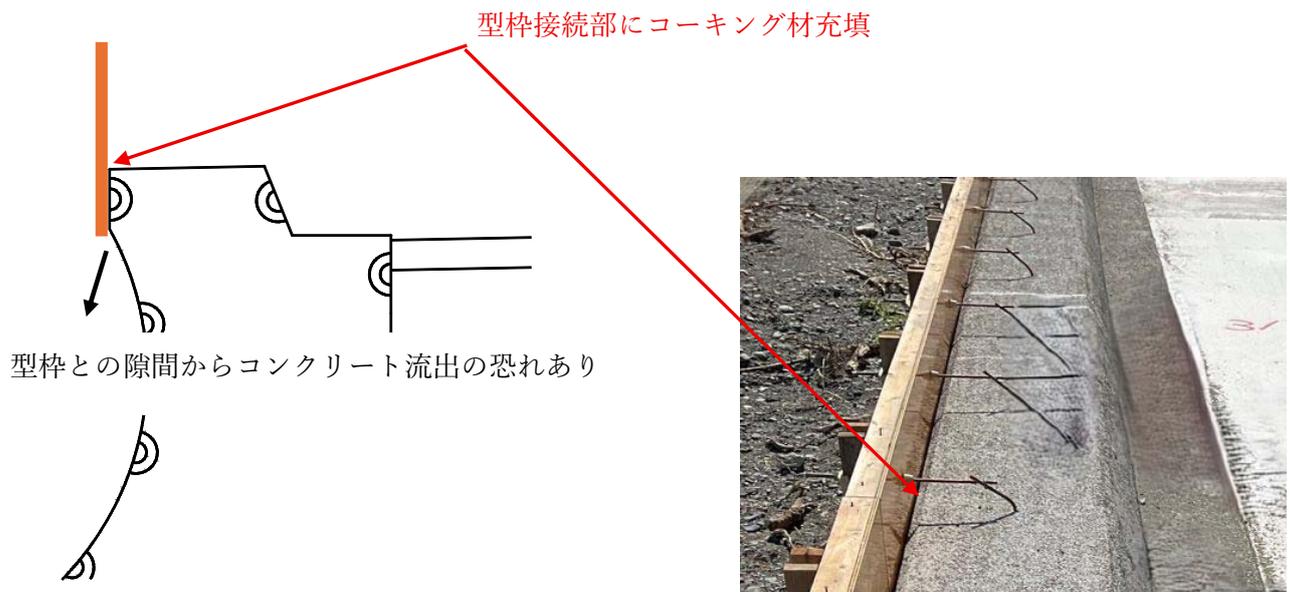
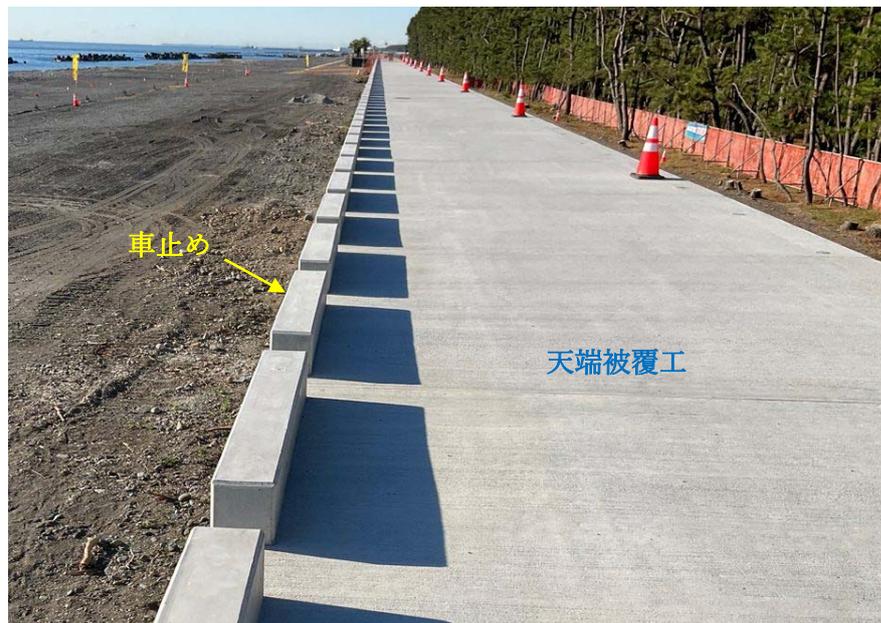
海岸堤防の天端は直線であったため少しの変異も目立ってしまう傾向にあるが、車止め完了後、再度通りを確認したところ1cm以内の変異に収まり、現地合わせのまま施工するより大幅に通りを改善することができました。

通りを通した分、鉛直度がやや傾いた状態のところもあるが、高さが低いためあまり目立たず、仕上がりの天端の出来映えは通りを通した方が見映え良く見えた。

通りを通したため既設波返し天端と型枠下面において若干の隙間が生じたが、コーキング材にて充填し、隙間からコンクリートが流出するのを防止した。そのため、型枠解体後の側面の見た目もきれいに仕上がった。
