橋梁下部工事に於ける問題と対策 (リバースサーキュレーション工法)

静和工業株式会社
村 松 康 司

静岡県 都市局 都市計画部 東静岡駅周辺整備課発注の【平成19年度 東静岡第10号 東静岡南北幹線橋梁下部工工事（第1工区）】です。当工事は、国道1号線と静岡草薙清水線を新たに結ぶ高架橋の下部工を設置する工事です。紹介する内容は場所打ち杭工（リバースサーキュレーション基礎杭工）の施工に於ける問題点とその対策についてです。

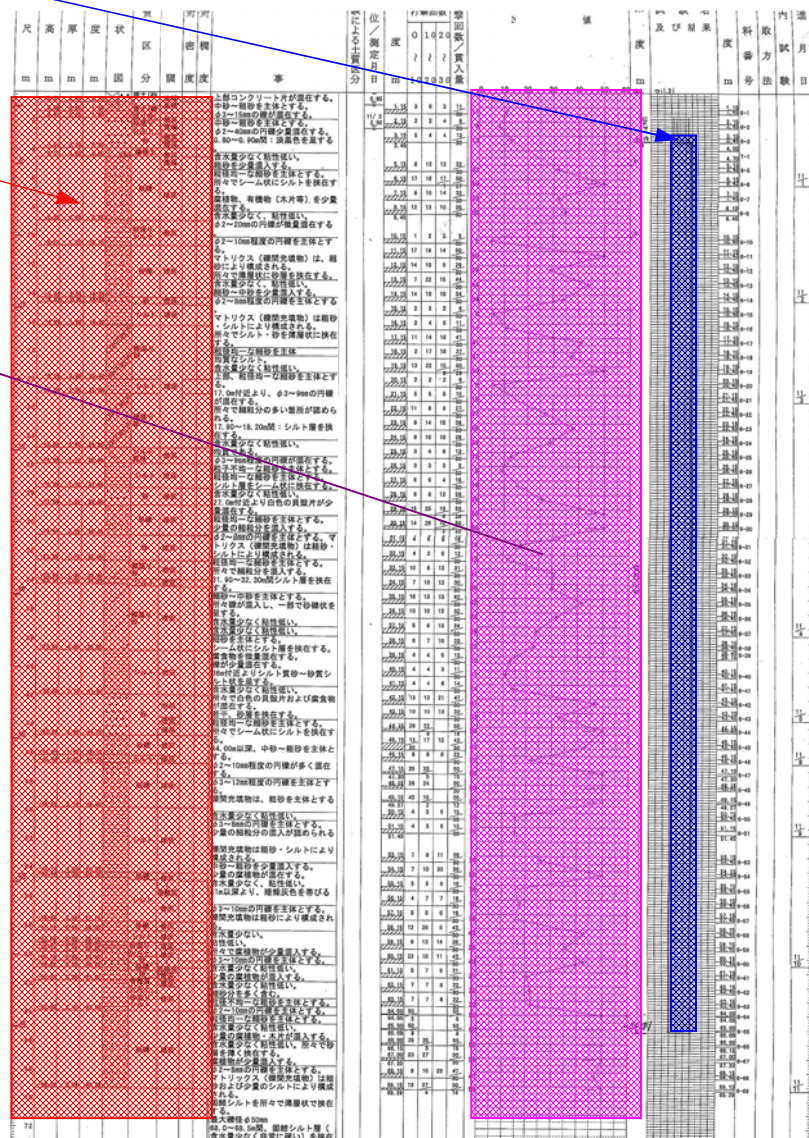
現位置でのボーリング柱状図

- (1) 国土交通省土木工事積算基準ではリバースサーキュレーション工法は70mまでとなっている。通常の条件であればリバースサーキュレーション工法でもよいのだろうが、地形、各層の状態、杭の長さから考慮して孔壁を保つのが困難と判断。他の工法への検討。
- (2) 下図現位置ボーリング柱状図で確認するとシルト層と礫層が互層になっており静水圧で保たせる孔壁から逸水してしまい、孔壁崩壊の危険性が高い。
- (3) 支持層までのN値の分布が全体的に広く硬い柔らかいを繰り返している状態で、地形上から判断しても地層が斜めになっている可能性がある。それに加えN値が高い層には大き目の転石があり先端部が転石から逃げてしまい掘削孔の曲がり、若しくは蛇行してしまう恐れがある。

- (1) の対応として、発注者に過去実績と施工の難易度を資料にし、オールケーシング工法への変更提案協議を行ったが、試験杭施工を行った結果が出なければ、工法変更はできないとの回答だった。この為、当初設計のままでの施工となった。
- (2) 上記の結果によりリバースサーキュレーション工法で施工となったが、土質や層の構成が良くない為、対策として孔壁を構成する泥被覆を高める為にも泥水比重を高く保つよう泥水比重管理を密に行った。具体的には5m掘削毎に泥水比重管理を行い、通常1.02~1.08の間で管理すればいいのだが、当現場は1.05~1.08で行った。施工時も逸水の危険がある箇所は設計外ではあるが逸水防止材を用いて対応にあたった。
