# 水路補修における表面被覆工法の施工について

(社)静岡県土木施工管理技士会  
岡村建設工業株式会社  
工務部 小柳津 佳久

工 事 名 大井川用水農業水利事業 平田用水水路整備工事

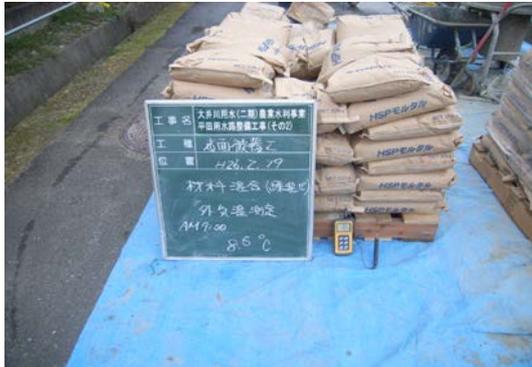
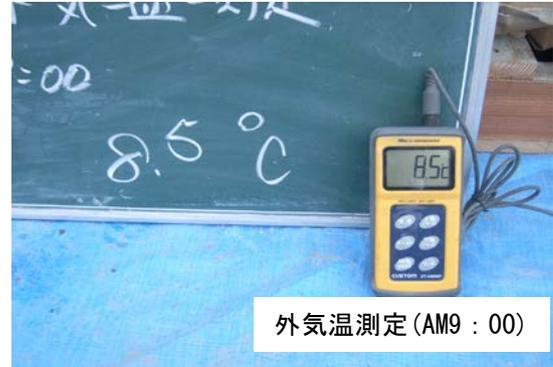
そこで今回の施工にあたり、表面被覆施工日は毎朝の材料混合時刻に必ず外気温を測定し5℃以上であることを確認してから材料混合作業を行った。

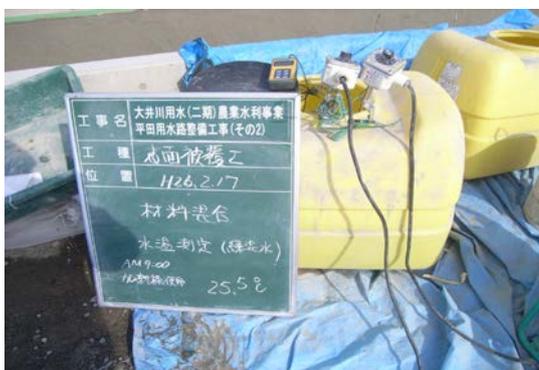
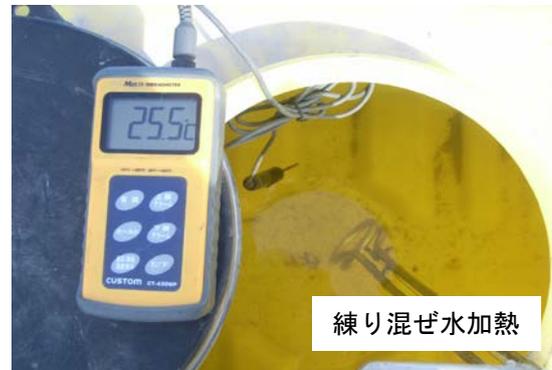
1日に必要な練り混ぜ水が100ℓから150ℓであるため、300ℓ用のタンクを用意したが、過熱棒1本では、水温を上昇させて温度が安定するまで時間を要すると推測し、また、ある程度余裕をもって水量を確保するために、練り混ぜ水の水量と加熱棒の本数の組み合わせについて調査した。

加熱棒	100V	1本	上昇時間	90分	×	不採用
※温度到達まで時間を要する						
加熱棒	100V	2本	上昇時間	30分	◎	採用
※温度到達時間が良好						
加熱棒	100V	3本	上昇時間	15分	○	不採用
※温度到達時間は早いですが、設定温度以上になってしまう

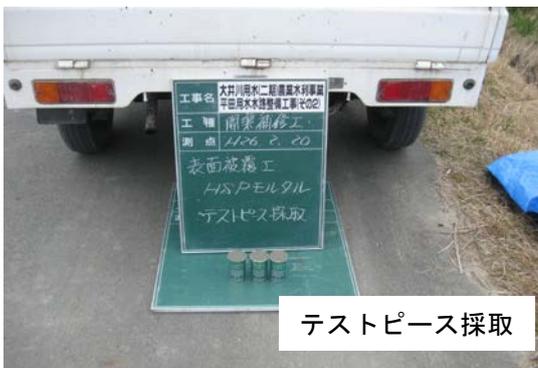
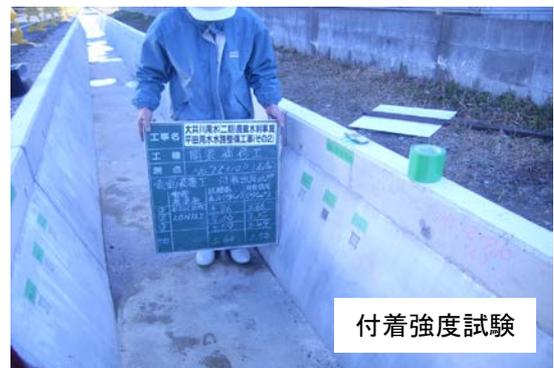
表面被覆工施工後、付着強度試験を行った。500m<sup>2</sup>毎右岸・左岸3個ずつ、計42箇所実施した。

JSCE-K531-1999 付着強度試験 1.0N/mm<sup>2</sup>以上

※上記品質試験結果は良好であった。
