愛鷹ロームにおける盛土の品質管理について

静岡県土木施工管理技士会 島田地区
施工 共和建設株式会社
主執筆者 現場代理人 永井敏彦
共同執筆者 監理技術者 岩間勝利

工事名：新東名高速道路 駿河湾沼津ヘリポート造成工事

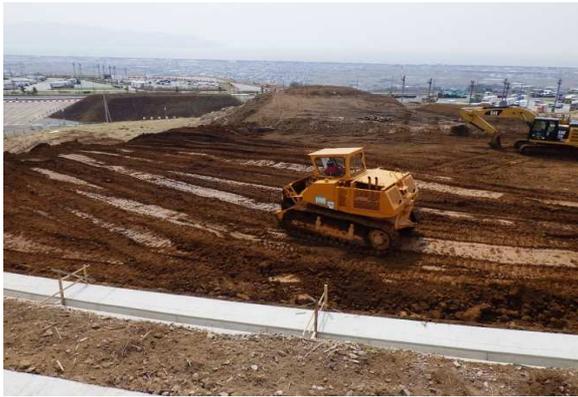
写真-1 スクレープドーザによる運土

- ・当初上り線造成工事においては、切土部と盛土部が隣接しており60m以下は21t BDによる運土、それ以上の距離の場所については、10t DTによる場内運搬を計画していた。しかし、盛土材は高含水比粘性土であり、過転圧やこね返しを減らすために21t 湿地BDの撒きだし距離を短くする（30m以内）ことが有効である為、盛土箇所直接運搬敷均しが可能なスクレープドーザ、クローラダンプ(上記写真-1、2)の併用作業を採用し強度低下、密度低下の抑制に努めた。10tDTの運搬は試験盛土施工によるコーン指数値により不可とした。

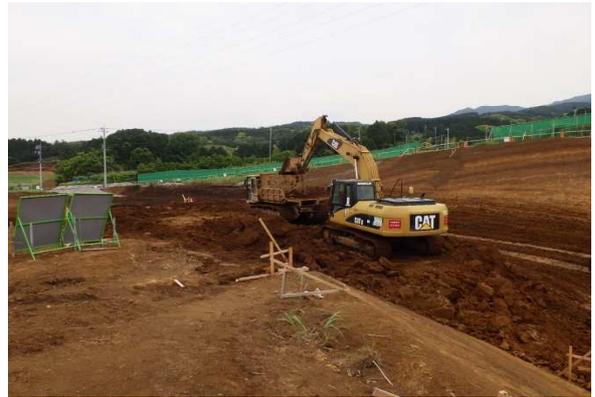
写真-2 0.8BHによる10tクローラダンプ積込み状況

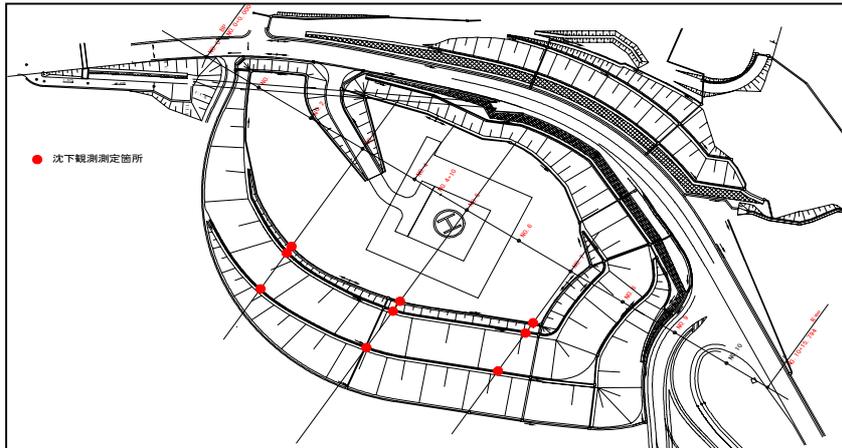
上りヘリポート

- 位置の小段排水水路底で測定

上りヘリポートは沈下観測結果（下図表参照）より規格値外、小段排水勾配が逆になる箇所あり、発注者へ小段排水補修計画書を提出し、承諾後≒40m補修しました。

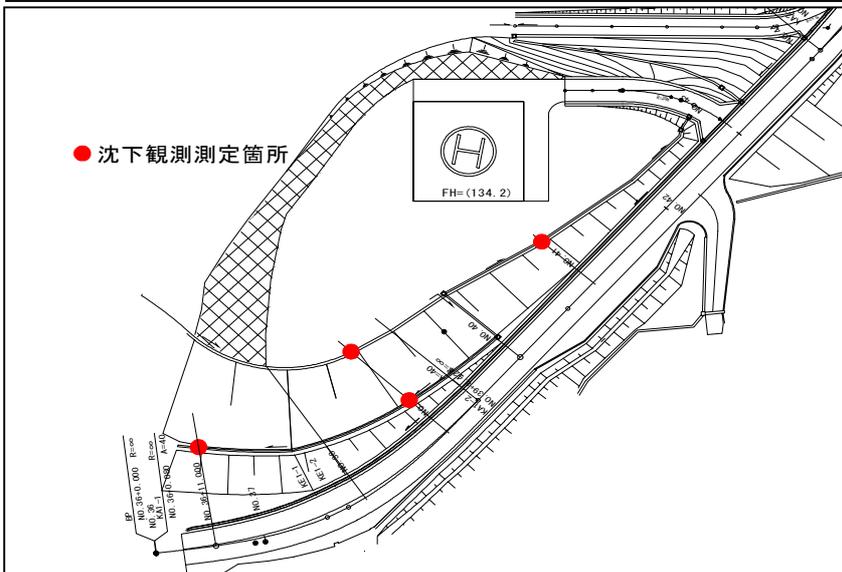
下りヘリポート

- 位置の小段排水水路底で測定

下りヘリポートは盛土高も低く+50mmの上越し高の施工により規格値以内（±50mm）を確保できた。
