ライナープレート式立坑掘削に伴う湧水対策について

- 1) 工 事 名 令和元年度 大井川広域水道用水供給事業
相賀浄水場可とう管補強工事
- 2) 工 事 場 所 静岡県島田市 相賀 地内
- 3) 工 期 令和元年 7月 2日～令和2年 3月 31日
- 4) 発 注 者 静岡県島田土木事務所
- 5) 請 負 金 額 ￥54,659,000
- 6) 工 事 内 容

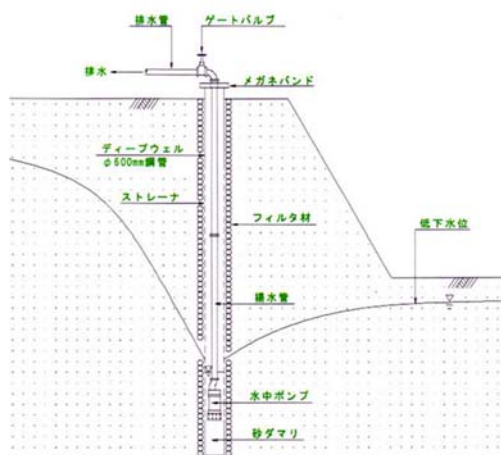
a. 深井戸工法

深井戸（ディープウェル）を設置し、地下水をポンプにより排出を行い周辺の地下水位を低下させ、ライナープレート式仮設土留工の掘削に支障がないようにしたいと考えた。場内には深井戸設置できる場所もあり環境への影響もないことから候補に上がったが、現場状況から効果的な井戸配置ができず、効果の程度が不明瞭であった。また地下水低下による影響が半径 300m 程と広く、周辺には井戸を使用している民家があり仮設水道等の補償が必要となる。

深井戸工法の問題点であった井戸については、水道管の切り回し等の仮設備に数カ月要してしまうため採用しなかった。

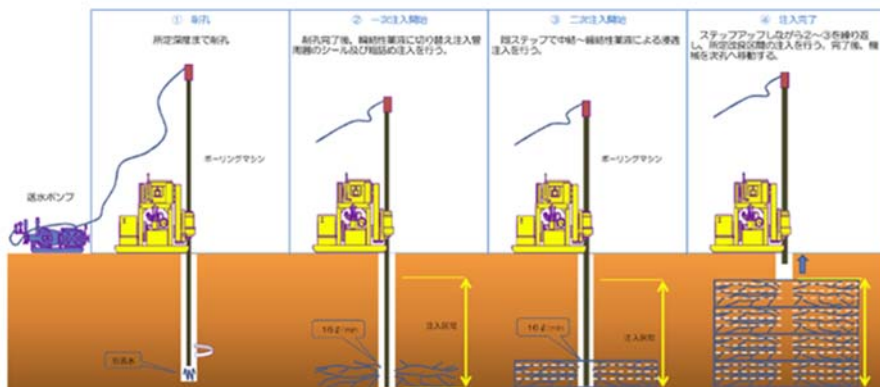
b. 薬液注入工法

仮設土留工周囲に、ボーリングマシンにより薬液を注入し遮水性を高めたいと考えた。場内には重要な埋設管があり注入材による盤ぶくれや薬液による水質環境に与える影響があると考えた。

今回の工事では、周辺環境へのリスクを回避するため薬液注入工法を採用し施工を行った。薬液注入工法の問題点であった埋設管については、場内の配管図や試掘調査により詳細な位置を把握できた。また、周囲の埋設管への影響も考慮し地盤変状が少なく注入効果が得やすい二重管ストレーナ複相式を採用した。

注入材料については、ゲルタイム調整が容易であり薬液の逸走が少ない水ガラス系溶液型瞬結タイプと、地盤への浸透注入ができ良質な改良効果が得られ、高い止水性が期待できる水ガラス系溶液型緩結タイプを使用することとした。環境へ与える負荷も、水ガラス系注入材を使用することでほとんど影響しなかった。

止水の効果も湧水量が2インチポンプ1台(0.2m³/min)で排水できる量となり、掘削地盤を固めたことにより土砂掘削作業も安全に施工することができ、目的であった排水管を露出させ可とう管を施工することができた。
