# 現場における問題点とその対応策について

地区名：清水地区 会社名：鈴与建設株式会社  
現場代理人：浦上 明宗 技術者番号：00234595

工事名：令和元年度 清水港日の出岸壁(-12m)撤去工事

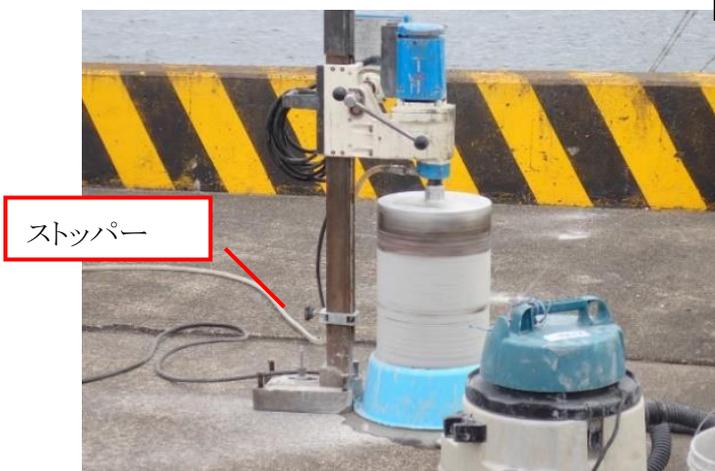
コンクリート渡版・栈橋上部工の撤去にあたり、起重機船での吊り上げ時に使用するワイヤーを通すための削孔を行うが、コアが海中への落下の危険があった。また、その発生したコアの厚さが 50 cm、重量が約 84 kg があるため、引き上げ時に作業員の身体への負担が考えられ施工方法の検討が必要であった。

ストッパーによる自動停止

コアボーリングにストッパーを設置し、削孔深さを抜き取りする1 cm手前にて自動で停止させ、ローリングタワーに設置したチェーンブロックにてコアを落下しないように固定してからクサビにてコアを折り吊り上げた。

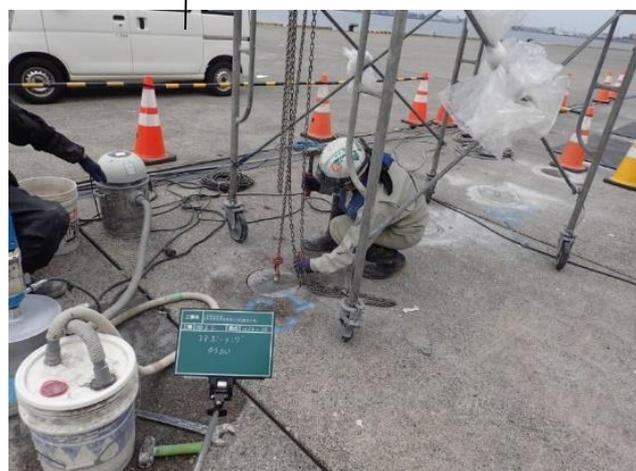
コア固定・クサビによる切断

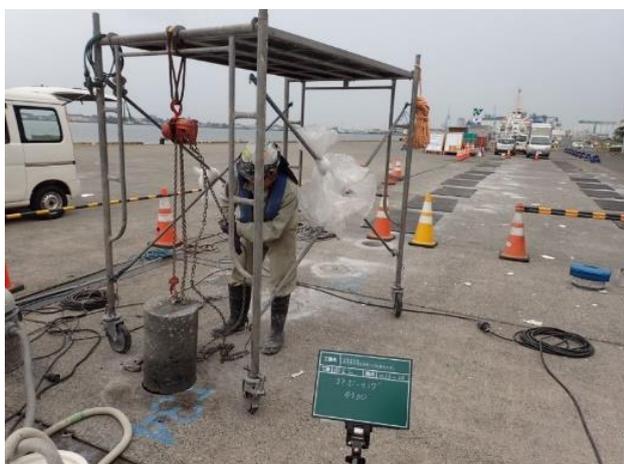
コアボアリング吊り上げ

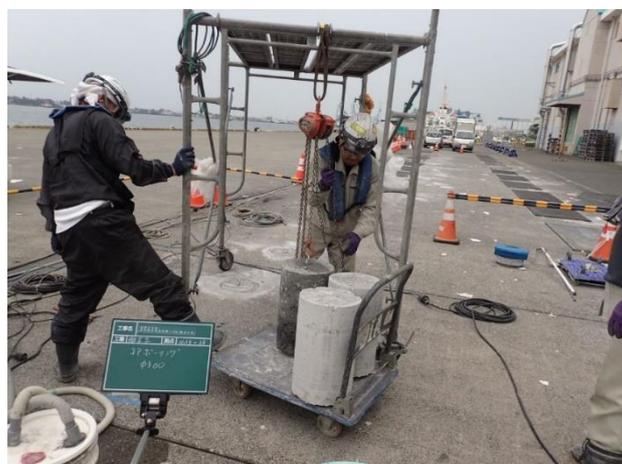
コアボアリング撤去状況

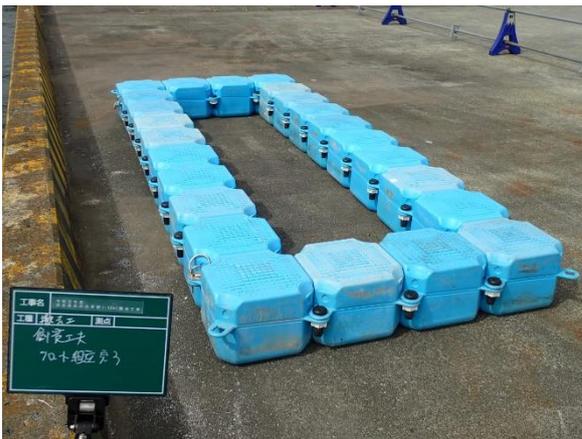
栈橋上部工のコンクリートはワイヤーソーイングにて切断する。その際、ワイヤーから発生する汚濁水による海洋汚染が懸念された。

フロート組立

フロートを組立てブルーシートで覆い水中ポンプを設置し、海上に設置する。ワイヤーソーイング切断時に発生する汚濁水をそのフロートに溜め、水中ポンプで陸上に吸い上げノッチタンクに回収した。  
(上水は再利用)

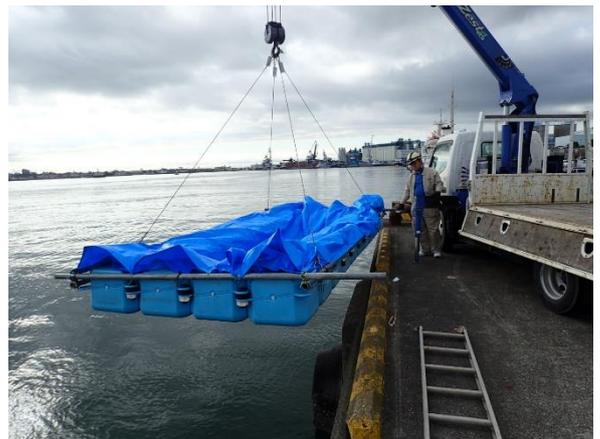
フロート設置

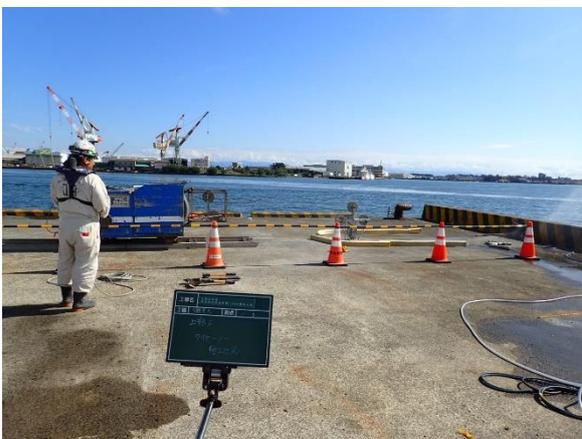
ワイヤーソーイング

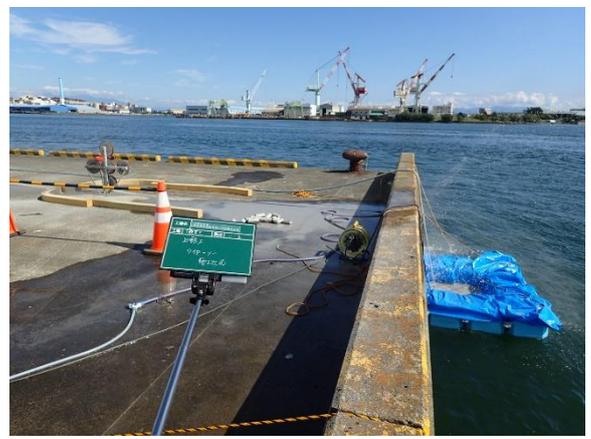
汚濁水回収

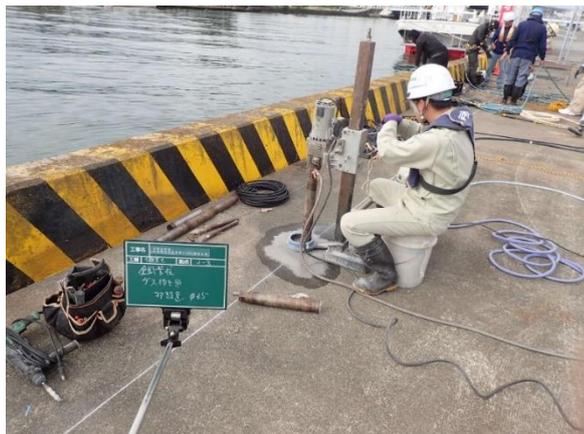
鋼管杭引抜・撤去に先立ち、鋼管杭の切断を水中アーク切断にて行う。その際、鋼管杭内に吹き込んだ酸素と経年で地質由来のメタンが鋼管杭の中に滞留した状態で水中酸素アーク溶断による鋼管杭に吹き込んだ酸素とメタンが爆発性の混合気を形成し、アークが着火源となる水中爆発の発生が懸念された。

ガス抜きのためのコアボアリング

そのため、鋼管杭上部から削孔し空気孔にてガス抜きすることで鋼管杭内の酸素とメタンの充満防ぎ、水中の鋼管内の爆発を防止した。

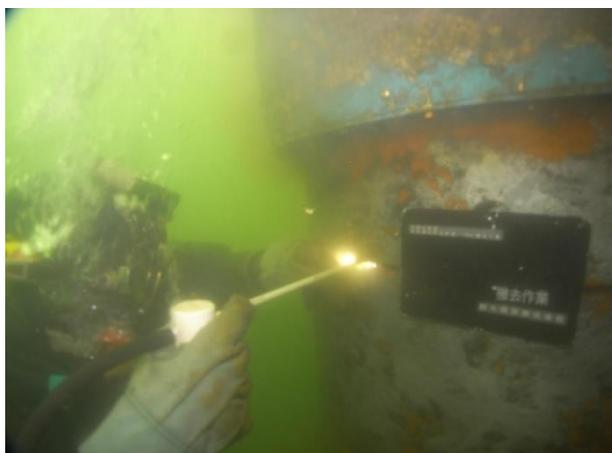
鋼管杭切断状況

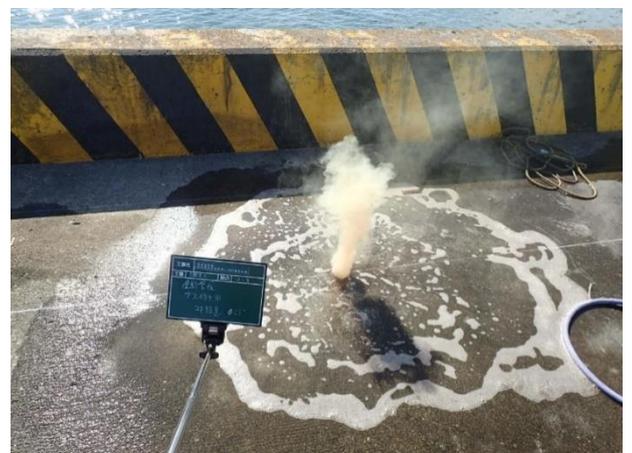
ガス抜き状況
