法面工事における施工方法の工夫について

静岡地区 静和工業株式会社

工事概要

- (1) 工事名：平成 27 年度 52 号小河内地区北防災工事
- (2) 発注者：国土交通省 中部地方整備局 静岡国道事務所
- (3) 工事箇所：静岡市清水区小河内
- (4) 工期：平成 27 年 4 月 18 日～平成 28 年 3 月 30 日

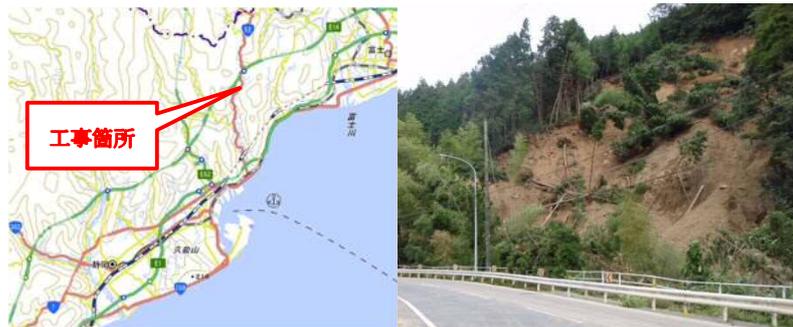
施工箇所である静岡市清水区小河内地区の国道 52 号は、静岡県と山梨県を結ぶ交通の要衝であり、日平均 7,000 台以上の交通量がある。本工事は、平成 26 年 10 月 6 日に発生した台風 18 号により、国道 52 号に近接する法面が大規模に崩壊したため、その復旧として国道 52 号を 24 時間体制で片側交互通行規制し、法面工を施工する工事である。

図-1 施工箇所

写真-1 台風 18 号による被災状況

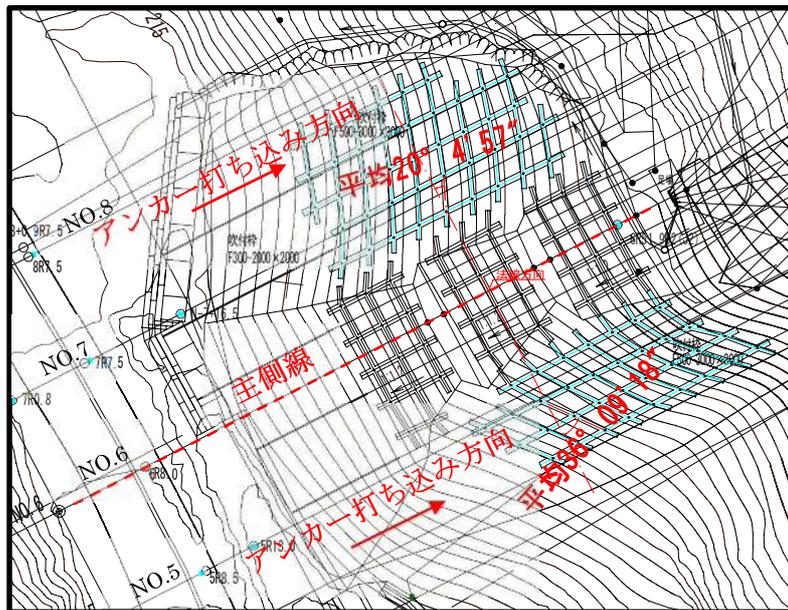
図-3 アンカー配置平面図

当現場の法面は、図-3に記載のとおり、NO.6の主側線に直角方向(法線)に対し、NO.7～NO.8付近にかけての切土方向は20°山側に折れている。また、NO.4～NO.5付近については約35°山側に折れている。アンカー打ち込み方向は主側線方向と平行となることから、アンカー位置及び削孔方向の管理方法に問題があった。

アンカー打ち込み方向は主側線と平行となるため、確実なアンカーの定着にはアンカーの配置間隔と打ち込み方向の精度が重要と考えられた。アンカー工の精度は法枠工の出来形に大きく影響を受けるため、法面整形後のラス網を設置した後、トータルステーションを用いて、基準となる主側線方向をロープにて明示した。その基準線をもとに、アンカー配置間隔となる 3m の定規を使用して法枠工の梁形状とアンカー削孔位置をラス網へマーキングを行った。

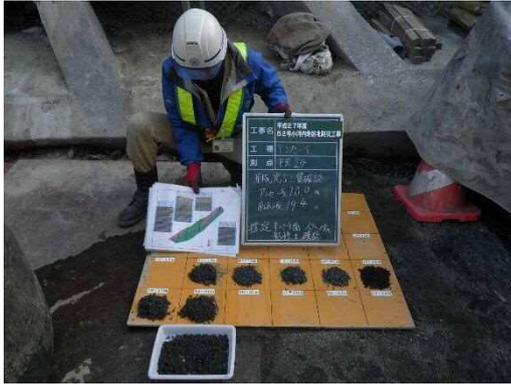
写真-2 土質試料採取

設計時にはボーリング調査は実施されていたが、周面摩擦抵抗の確認がされていなかったことから、アンカー工の施工前に基本調査試験を実施して設計時に想定していた周面摩擦抵抗値の妥当性を確認した。また、横断図に記載のすべり面は、あくまでも推定線であり、ジャストボーリングは存在していなかった。そのため、全数のアンカーにおいて、アンカー1本毎に先端から6m手前の位置から削孔土砂を採取し、推定線付近の土質が柱状図に記載の地質と相違ないか確認する事にした。

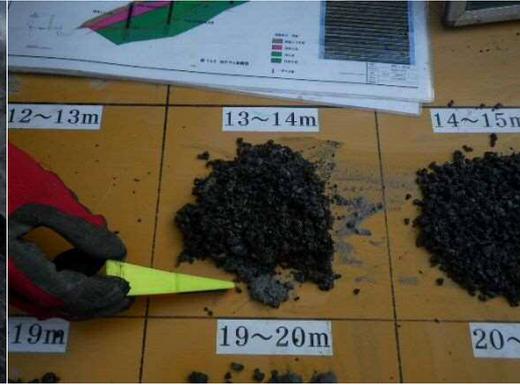
写真-3 すべり面付近土質確認

全数のアンカーにおいて、先端から 6m 手前の位置から土質試料を採取することにより目視で確実な支持層確認が可能となった。また、数ヶ所ですべり面と推定できる粘性土の採取ができたため、付近の土質との関連性も確認できるようになった。

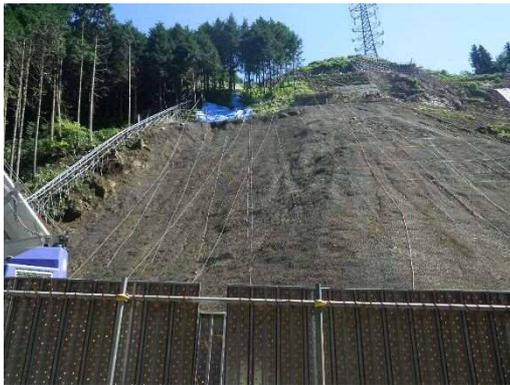
写真-4 主側線方向の明示

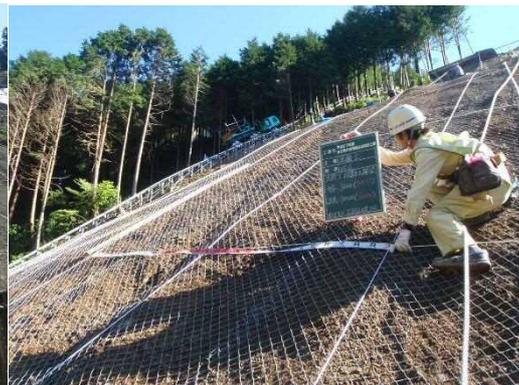
写真-5 配置間隔の測定

た。その結果、アンカー配置間隔も社内規格値(±80mm)の概ね70%の精度で施工する事が可能となった。
