# 流動化処理土活用による地下道閉塞工事

(一社)静岡県土木施工管理技士会

会社名：中村建設 株式会社

交通安全施設等整備・修繕市道単独事業(市)曳馬中田島線寺島地下道閉塞工事

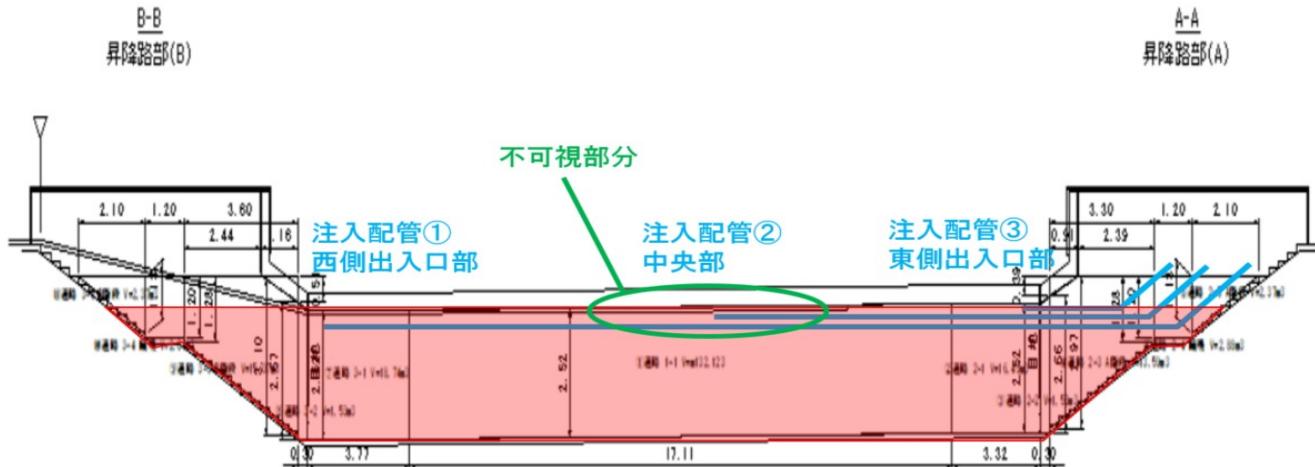
図-1 地下道断面図および注入配管設置図(流動化処理土1次打設範囲)

問題点として、流動化処理土1次打設の際、図-1の注入配管が不可視部分となるため、中央部が天井部まで確実に充填されているか、確認することができないことがある。

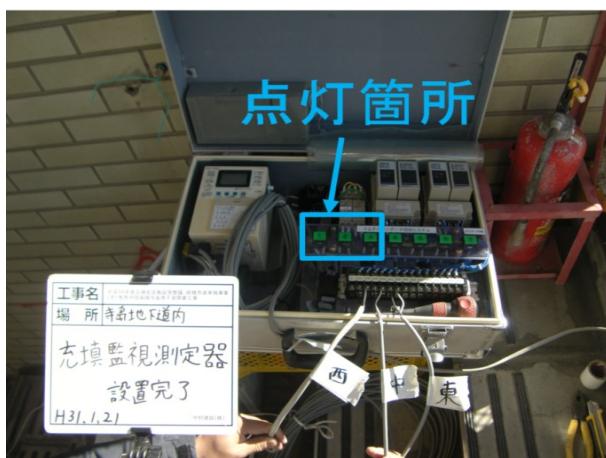
写真-3 充填監視測定器(センサー手元部分)

充填監視測定器は、センサー先端部分(写真-4)が流動化処理土で満たされると通電し、写真-3の充填監視測定器の番号が点灯する構造となっている。これを応用し、センサー先端部分を地下道天井部(西側出入口部、中心部、東側出入口部)へ設置し、全て点灯すれば流動化処理土を確実に充填できたといえる。

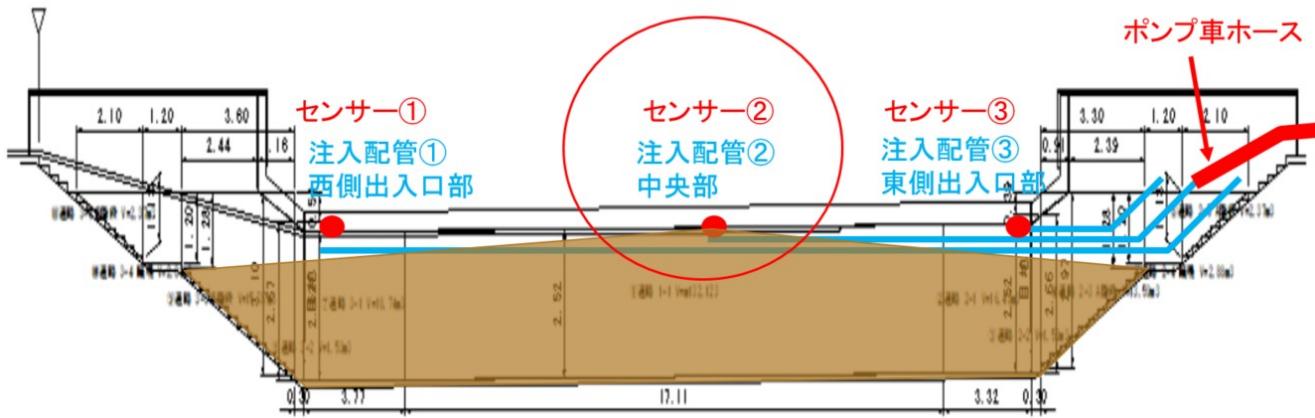
図-2 充填断面及び流動化処理土打設状況(センサー②より)

流動化処理土打設順序としては、最初にセンサー②が点灯するまで注入配管②にて打設する。

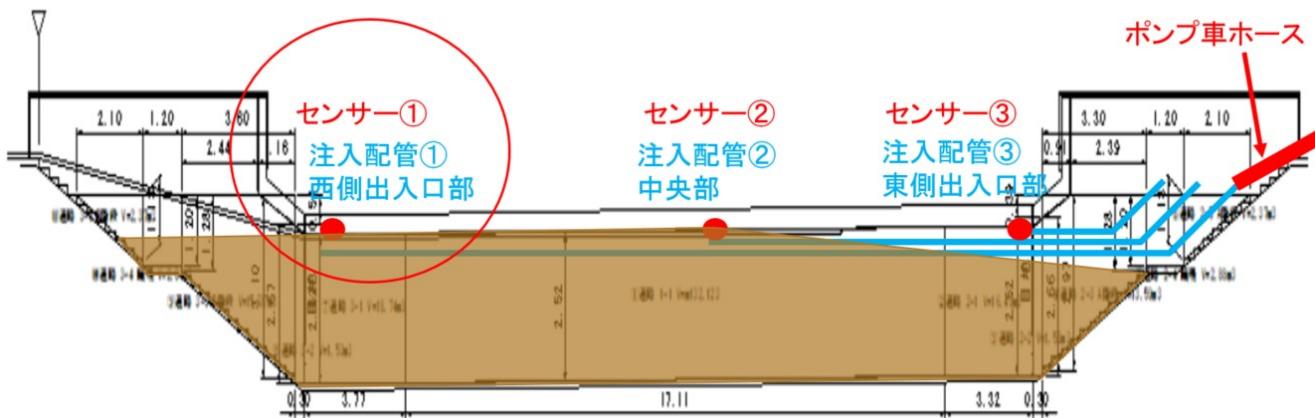
図-3 充填断面及び流動化処理土打設状況(センサー①より)

次に配管切替後、注入配管①にてセンサー①が点灯するまで打設する。

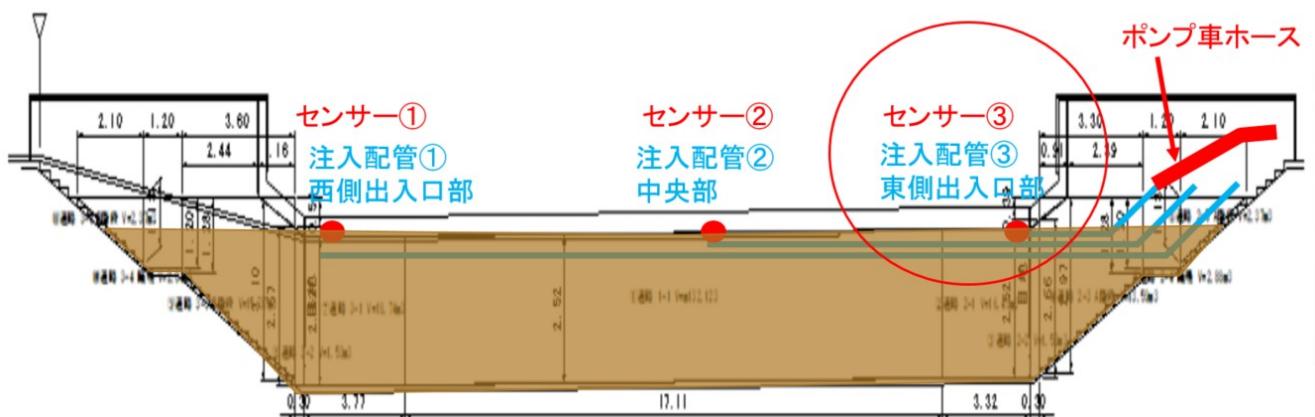
図-4 充填断面及び流動化処理土打設状況(センサー③より)

同様に注入配管③にてセンサー③が点灯するまで打設する。

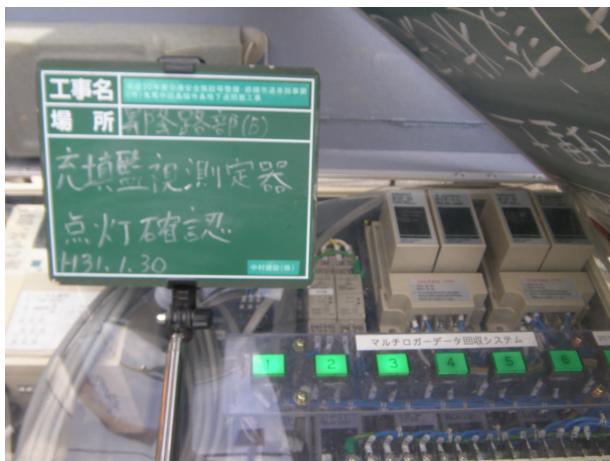
写真-5 充填監視測定器点灯状況

この時点では①～③全てのセンサーが点灯し、地下道天井部まで流動化処理土が充填されたことになり、充填監視測定器による打設管理が確実に実施できたことになる。

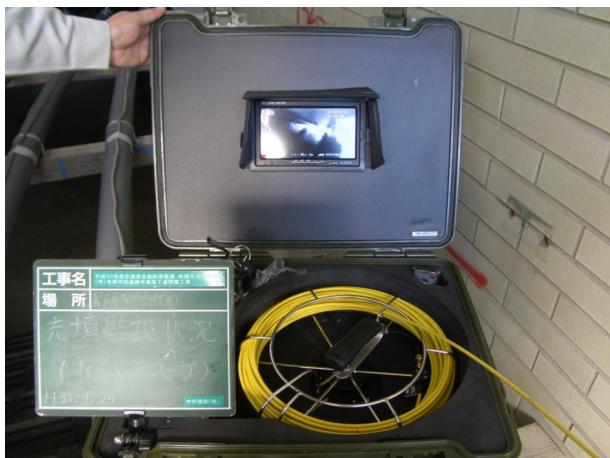
写真-7 ファイバースコープ本体

流動化処理土打設時、地下道内の打設箇所は不可視部分となるため、ファイバースコープによる打設状況の監視・管理を行った。これにより、流動化処理土打設面の高さの確認・現場でのワーカビリティーを目視することが可能となり、フロー調整もおこなうことができた。ファイバースコープは、下水メンテナンス工事等で活用される点検用の小型カメラであり、リアルタイムで目的物周囲を映像記録・写真撮影をおこなうことができる。また、ロッド部分は柔軟性と弾力性があるため狭小部や配管内部も押し込んでいくことができる。今回は、充填区間手前に配置した未使用の打設用配管を利用して、目的の箇所までカメラを入れ、監視・管理を行った。写真-7はファイバースコープ本体であり、写真-8は実際の記録映像を拡大したものである。
