施設跡地への調整池建設

地区名 三島地区
 会社名 中林建設株式会社
 主執筆者 現場代理人 木内 陽一郎
 CPDS番号：00259494
 共同執筆者 監理技術者 土屋 直人
 CPDS番号：00166809

工事件名	令和2年度138号BP須走地区道路建設工事		
工期	令和2年8月7日 ～ 令和3年7月30日		
発注者	国交省 中部地方整備局 沼津河川国道事務所		
工事箇所	御殿場国道維持出張所管内 小山町須走		
担当	現場代理人：木内 陽一郎 監理技術者：土屋直人		
主要数量	(須走工区)	<ul style="list-style-type: none"> • 排水構造物工 • 法面工 • 舗装工 • 防護柵工 • 擁壁工 • 道路付属施設工 • 構造物撤去工 	<ul style="list-style-type: none"> 調整池 1式 側溝工 1式 管渠工 1式 排水工 1式 集水柵・マンホール工 1式 植生工 1式 アスファルト舗装工 2150m² 区画線工 1式 立入防止柵工 1式 落球防止柵工 1式 路側防護柵工 1式 補強土擁壁 1式 道路付属物工 1式 構造物取壊工 1式
	(水土野地区)	<ul style="list-style-type: none"> • 排水構造物工 • 舗装工 • 防護柵工 	<ul style="list-style-type: none"> 側溝工 1式 管渠工 1式 集水柵・マンホール工 1式 アスファルト舗装工 1740m² 区画線工 1式 路側防護柵工 1式
	(仁杉地区)	<ul style="list-style-type: none"> • 排水構造物工 • 舗装工 • 防護柵工 	<ul style="list-style-type: none"> 側溝工 1式 管渠工 1式 集水柵・マンホール工 1式 アスファルト舗装工 2550m² 区画線工 1式 路側防護柵工 1式

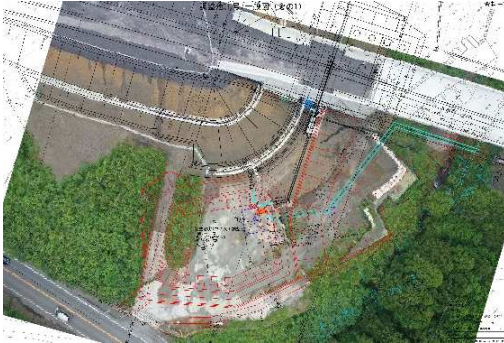
[現場平面]

1. 調整池の施工箇所には、宿泊施設跡地の基礎部分が残置された状態であった。過年度工事にて本線工事に関わる部分については、必要最低限取り壊しが完了していたが、調整池を施工する上でどこまで取壊しを行う必要があるのか検討する必要があった。また、取壊し箇所は谷間であり破砕した殻等が転がり落ちる可能性があり、飛散対策も検討する必要があった。

1. ホテルの基礎部分がどの程度残置されているかをまず把握した。過年度工事の資料より、本線橋台の施工範囲にも既設構造が影響していたが橋台の施工に支障となる範囲の最低限の部分のみ取り壊されていることが判明した。また、地下部分には空洞箇所があるが維持管理上、空洞のまま残置するのは問題であるため床部分は取壊し、空洞部分は埋め戻しされていることも分かった。以上のことから取壊しの範囲は調整池の施工に支障となる部分とした。空洞部分は床部分を撤去したのち埋め戻す方針で決まった。また、取壊し時には自動追尾型TSを用い、設計の位置・高さを都度確認をしながら施工を進めた。谷間部を施工する際は、殻の飛散対策としてメッシュシートを周囲に張り巡らせた。

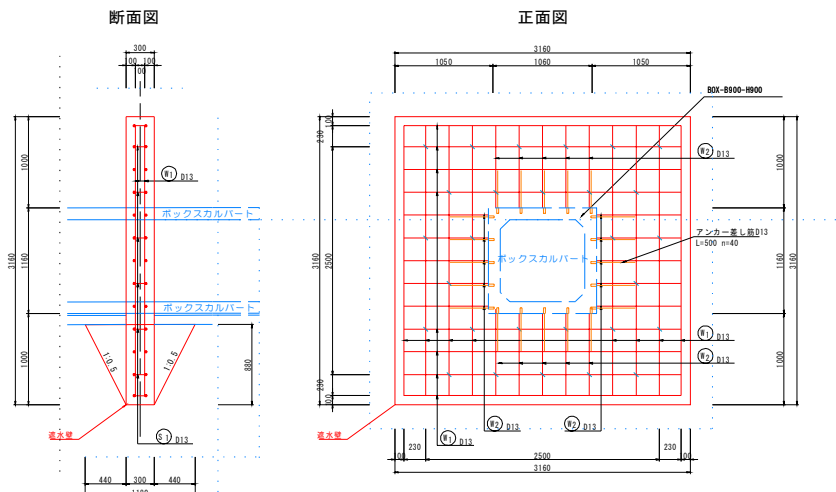
2. 調整池下流の放流施設に、遮水壁というボックスカルバートの四方を巻き込む鉄筋コンクリートの設計があった。ボックスカルバートを据え付けた後に配筋作業を行う予定であったが、カルバート下面に入り込んで作業をする際素掘りした掘削面では、崩壊の恐れがあるため施工方法について検討する必要があった。

2. 遮水壁の土中部分であるが、重量のあるボックスカルバートを据えるため掘削面が崩れないように強固にする必要があった。安全に施工を進めるため、施工業者と打合せをした結果、ボックスカルバートの均しコンクリート施工時に、掘削面に張コンクートを施工することにした。施工業者としては、作業の手間が増えてしまう方法だが、安全に確実に工事を進めるためにこの方法をとった。また、メリットとして土中の基礎部分の出来形を確保することが出来る。結果として安全に施工を進めることができ、出来形も良好だった。

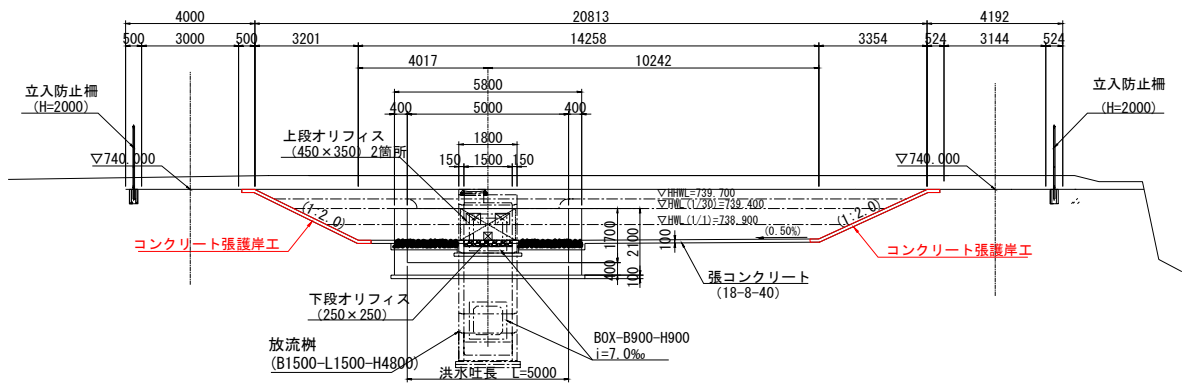
3. 調整池の堤体の構造は、当初は張コンクリートの設計であった。しかし、堤体部分を調査すると、スコリア地層であることが判明した。スコリア地盤の上に張コンクリートを施工しても、コンクリート打設時に法面が落ち着かず施工が困難なる恐れがあった。そのため、張コンクリートに変わる施工方法を検討する必要があった。

3. スコリア地質の対応として、本事業の他工区でも実績がある布製型枠工法を採用した。マット状に加工された高強度合成繊維製の布製型枠に、流動性コンクリートやモルタルをポンプで圧入してコンクリート体を成型させる方法である。張コンクリートに比べ、費用はかかるが工期の短縮と品質の向上に期待ができた。結果的に工期を短縮することができ、且つ出来栄も非常に良好であった。よって本工法を採用して良かったと思う。注意する点であるが、現場施工の前段階として、施工箇所の検測・型枠の工場制作があり、堤体の法面検測から現場施工まで1~2週間を要した。そのため、その期間を考慮して工程を組む必要があった。
