1. はじめに

工事概要

発注者：国土交通省 中部地方整備局 静岡河川事務所
工事場所：静岡県 吉田町住吉地先
工期：令和3年3月22日～令和4年2月25日
内容：堤防補強工事 施工延長 L=300m
海岸土工 1 式
天端被覆工 W=3.0m t=0.50m L=300
堤防補修工 SL=3.75m t=0.15m L=300

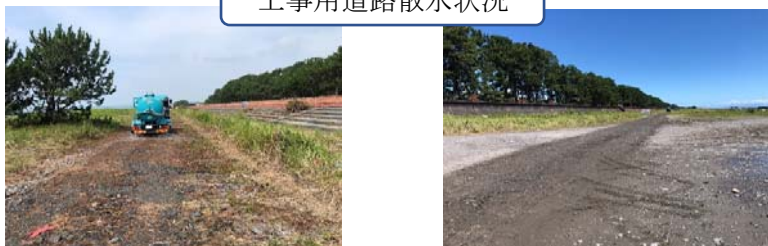
工事用道路散水状況

- a. 現場から粉塵がでる理由のほとんどは、大型車両の走行により発生する機会が多いことから、工事用道路の散水を下記のルールを決め徹底して行った。
- ・工事材料搬入時間に合わせ、走行前に散水を行う。
 - ・終日、大型車両が走行する場合は、1時間に1回散水車を低速で走行しながら、散水を行う。

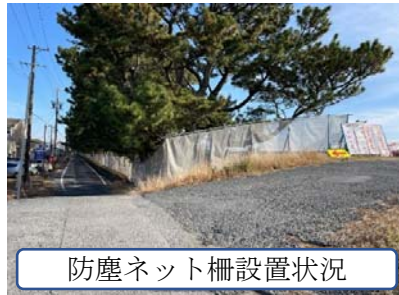
- b. 工所用道路にて、大型車両のスピードの出し過ぎにより粉塵がでる可能性があるため、S L看板（制限速度20km/h）を設置し、注意喚起を行った。
- c. 施工箇所の民家側へ高さ2mの防塵ネット柵を設置し、粉塵の飛散を防止した。

上記の対策を行った結果、粉塵による苦情はなく完工できてよかった。夏場は工所用道路の乾きが非常に速いため、散水に追われた。対策した中で特に防塵ネット柵は強風時に効果があったと感じている。

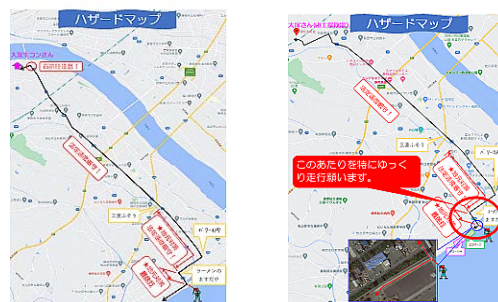
ハザードマップ

- a. 各材料の搬入業者ハザードマップを配り、運行速度やマナーの周知徹底を図った。

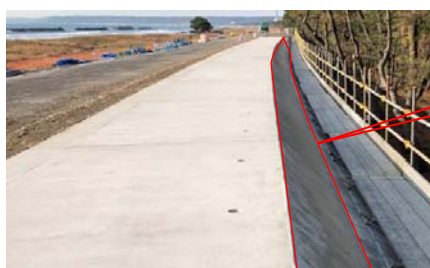
天端被覆工 斜面部

天端被覆工の民家側は1：0.8の勾配となっている。型枠の勾配部分は、バイブレーターにて締固めた際の気泡が上部に抜けきらず溜まってしまい、出来栄が悪くなる傾向がある。

- a. 型枠に散布する剥離剤は消気泡効果型を使用した。
- b. 1回目のコンクリート打設時は、勾配部の気泡抜きとして最も汎用されているピカコンを使用した。型枠脱型後、出来栄を確認すると、大きな気泡はピカコンでつぶされているが、小さい気泡が残ってしまい、きれいな仕上がりではなかった。
1回目の出来栄を作業員と反省しながら、2回目のコンクリート打設方法を話し合った。その結果、2回目のコンクリート打設は、高周波バイブレーターで締固めを行ったのち、型枠付近に軽便バイブレーターを入れ、気泡を抜いたのちに、ピカコンを施工することにした。
2回目打設の型枠脱型後、出来栄を確認すると、1回目よりは気泡は小さく、少なくなっていたが、きれいな仕上がりとはまでは行かなかった。
3回目のコンクリート打設は、軽便バイブレーターをもっとゆっくり引き上げ空気を抜く方法に加え、木づちにて型枠を叩き、気泡を抜き、ピカコンを施工することにした。
3回目打設の型枠脱型後、出来栄を確認すると、2回目よりは気泡も少なく、出来栄も良くなっていたことから、この方法で残り5回のコンクリート打設を行うこととした。
また、施工ムラが出ない様、高周波バイブレーター、軽便バイブレーター、ピカコンの役割を固定して施工を行った。

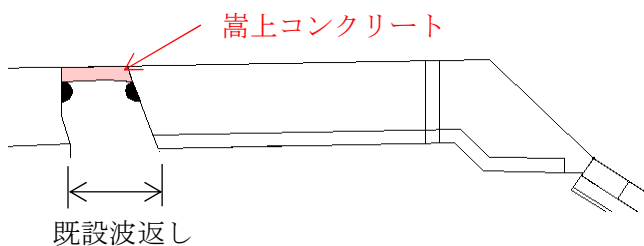
天端から側面にひび割れ有り

既設波返し部にチップングを行い、10cm嵩上コンクリートを打設する設計であった。現地を確認すると、1スパン（7m～10m）の真ん中のほとんどにひび割れが発生していた。チップング後、対策をせずにコンクリートを打設した場合、既設波返しのひび割れが影響し、新設の嵩上コンクリートに発生する可能性があった。

- a. ひび割れの発生している箇所に10cm×10cm網目の溶接金網を設置し、ひび割れ防止を行った。

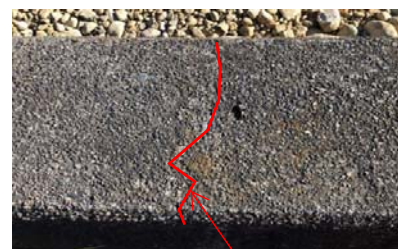
ひび割れ

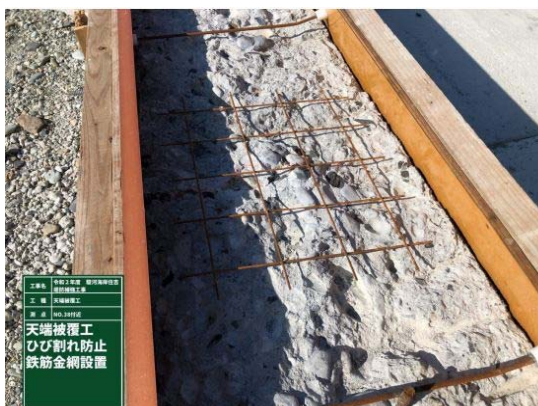
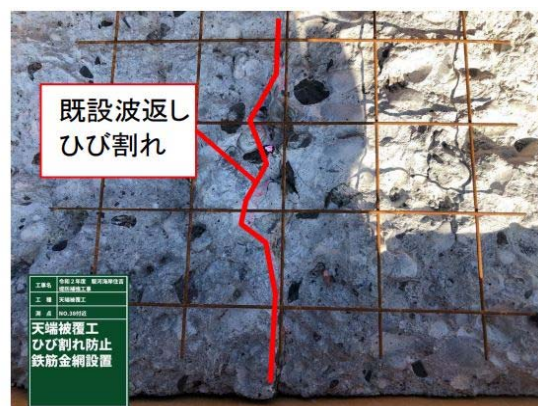
溶接金網を入れた結果、ほとんどのひび割れの発生が防止できたが、既設ひび割れが大きかった箇所は、嵩上コンクリートに出てしまった。

発生したひび割れは0.1mmと小さなものであったが、塗布型・浸透エポキシ接着剤を使用し、補修を行った。
