「山奥のコンクリート構造物」

「令和4年度 治山（復旧）諏訪台工事」

工事名 : 令和4年度 治山（復旧）諏訪台工事

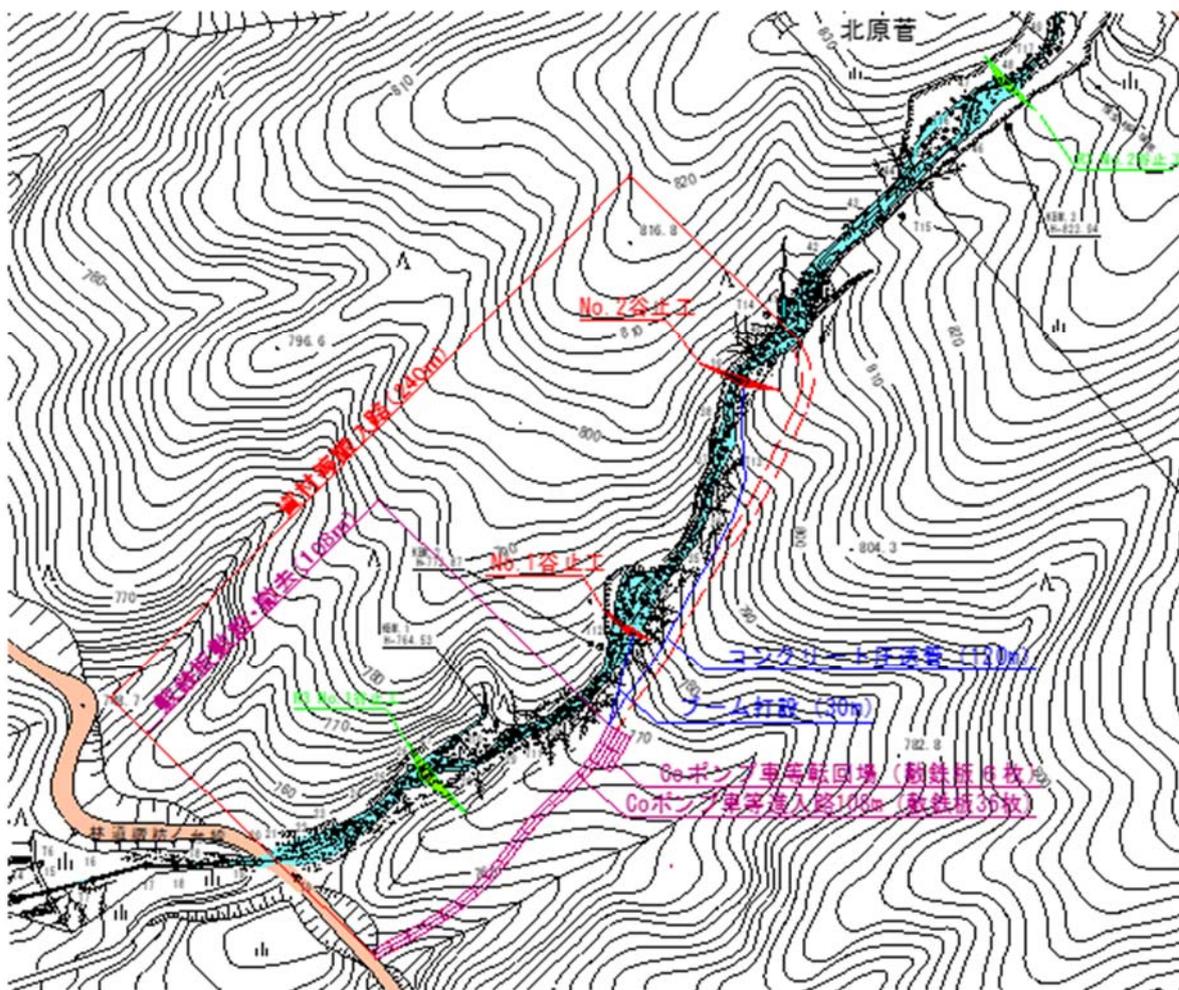
仮設図（参考図）

- ①山地災害危険地区（崩壊土砂流失危険地区）に指定されている溪間であり、施工箇所へのアクセスは最下流の林道からであったが、最下流の既設谷止工が支障となり施工箇所までのルートが確保できない。尾根を越え横の谷から仮設進入路の計画が No.1 谷止工までは敷鉄板で計上されているが、No.1 から No.2 谷止工への仮設計画は設計されていない状況であった。
- ②No.1 谷止工からNo.2 谷止工の間が、高低差  $H=30\text{m}$ 、水平距離  $L=80\text{m}$  ありコンクリート圧送管を 120m 配管しコンクリート打設を行うため、コンクリート打設時に圧送管の閉塞が懸念された。
- ③施工開始直後の問題点として土質が悪く軟弱なため、重機走行が困難であった。
- ④工期短縮のため、コンクリート谷止工の打設高 1 リフトを、静岡県農林土木工事共通仕様書では 0.75m 以上 2.0m 以下となっているが、静岡県治山必携（技術基準編）を基に施工の安全性（型枠等）が確保されることを条件に 2.5m まで認められるため、より堅固な型枠固定が必要であった。

仮設進入路は延長 115m、計画勾配が 17%になるため、敷鉄板ではスリップや鉄板のズレが生じ危険と判断し協議により、割栗石を敷均した後砕石間詰することで幅 3.3m、厚さ 0.3mで仮設進入路を構築した。また、ポンプ車設置ヤードをNo.1 谷止工前面に設置して、途中に大型車回転場を構築することで、より安全に通行できるようにした。

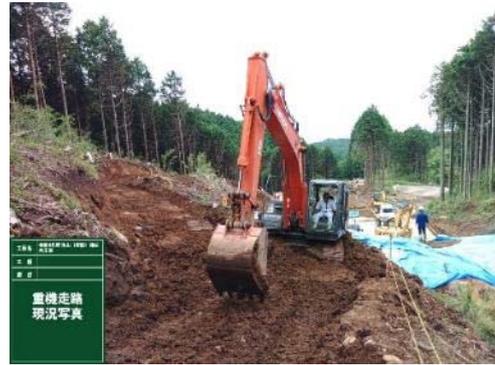
重機走行時現状写真

No.1 谷止工からNo.2 谷止工までは勾配が 30%のため、重機走路のみの仮設進入路の計画をしたが、現場の土の性状は試験結果よりコーン指数 119kN/m<sup>2</sup> であった。溪流沿いを走行するため、環境に優しい無機質系の泥土改質材ワトルを使用し現場重機の 0.45m<sup>3</sup> バックホウが走行可能なコーン指数 500kN/m<sup>2</sup> 以上を確保するように改良を行った。

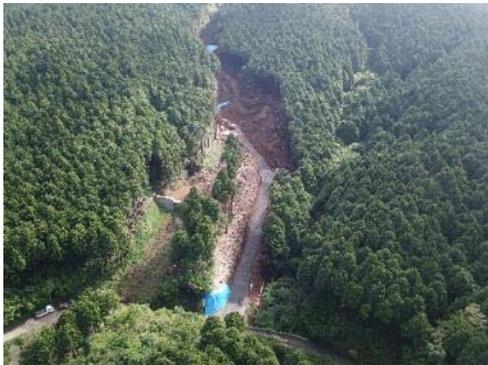
仮設進入路完成

以上の結果、大型車両も滑ることなく、雨の日でも走行可能になり安全に通行できた。

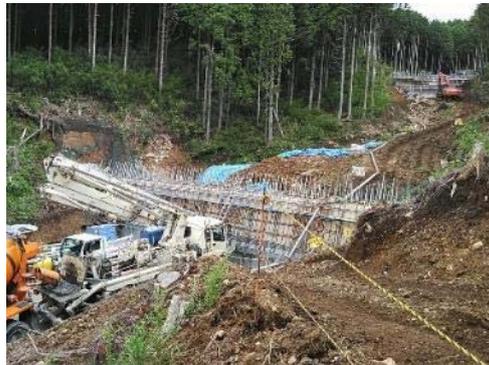
コンクリート圧送配管

以上の結果、延べ 550m<sup>3</sup> の生コンクリートを無事に打設できた。

人力にて大雨による出水時に影響が出ない、溪流沿いの起伏の少ない位置に堅固に配管し、コンクリートのポンプ施工指針を基に、生コンクリート材料を設計 18-12-40BB から 24-15-40BB に配合変更し打設を行った。

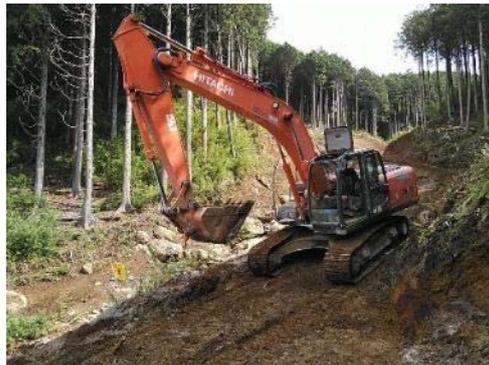
改良後重機走路

以上の結果、重機の走行が可能になり資材の運搬が容易に行えた。
