論文名「岸壁工事における施工検討について」

工事名「令和5年度 清水港富士見地区岸壁(-14m)改良工事」

株式会社 古川組 静岡支店

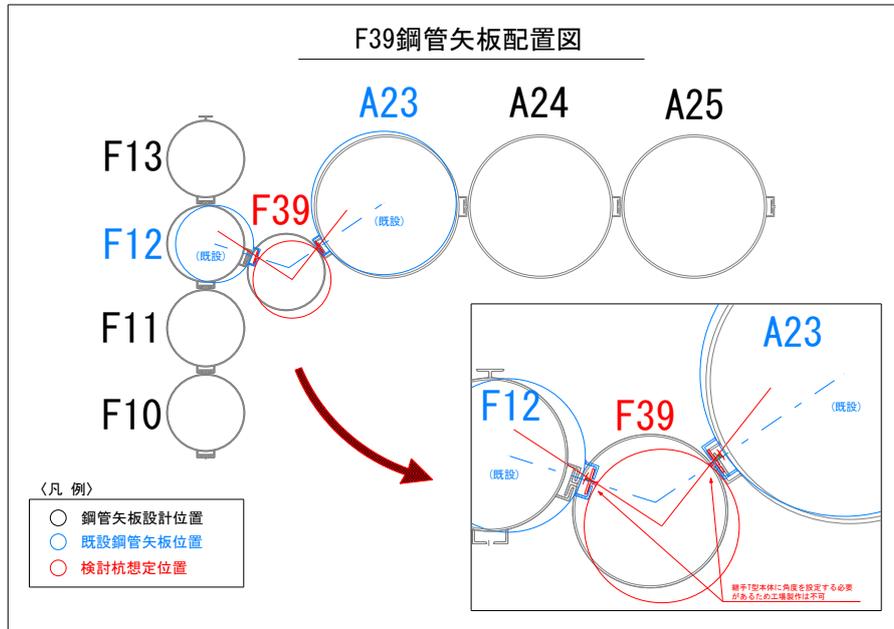
事前測量結果平面図(閉合杭①F39 詳細図)

・閉合杭①(F39)と結合する既設鋼管矢板 2 本は間隔が狭く、F39 の継手本体に角度を設定する必要があった。製作工場(JFE)に依頼した結果、継手本体への角度設定及び継手形状の変更は継手強度の補償ができないことから、継手部の特殊加工はできないと回答があった。その他メーカーにも確認したが特殊加工による製作はできないと同様の返答であった。これにより、鋼管矢板の製作杭径を設計Φ700からΦ600にて製作する検討をしたが、事前測量後、鋼管矢板発注時期令和5年5月時点では杭径Φ600の納入については、納期の確証できず、その他の鋼管矢板と別搬入になることが予想され、本工事の工程内での施工が困難であった。

・発注者及び設計コンサルタントと検討を重ね、計画打設不可能な部分については、Φ700 鋼管杭にて打設し、既設鋼管矢板の間を鉄板(9mm)の水中溶接(隅肉8mm溶接)にて各現地盤から杭上端部まで取付けて連結する施工となった。閉合杭①・②(F39・40)鋼管杭打設後の現地測量にて、杭の傾き等を考慮した結果に基づき、鉄板水中溶接で結合する杭の間へ確実に接する鉄板の形状を決定した。

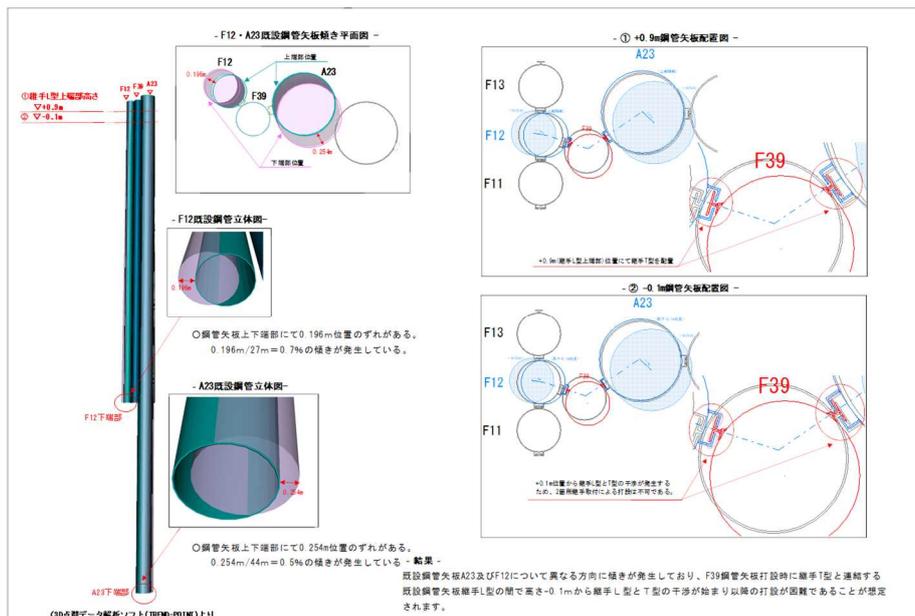
閉合杭①F39 鋼管矢板打設に於ける既設鋼管矢板の傾き検討

・閉合杭①(F39)と結合する既設鋼管矢板 2 本は、双方異なる方向に傾きがあり、本施工へ影響をきたすものであった。鋼管矢板打設時に継手 T 型と結合する既設鋼管矢板継手 L 型の間で干渉が発生し、打設が不可能であると検討した。

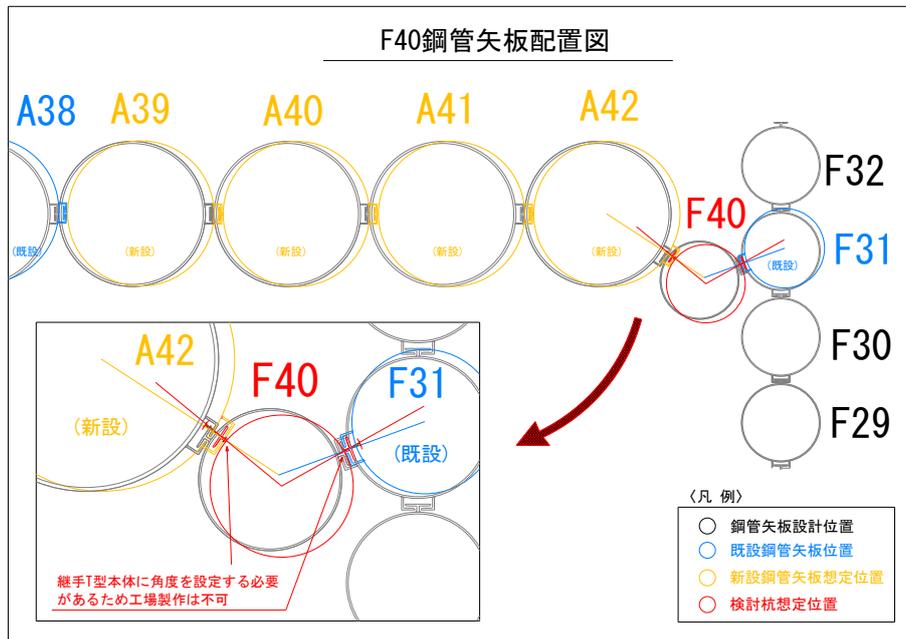
事前測量結果平面図(閉合杭② F40 詳細図)

閉合杭② (F40) についても連結する既設鋼管矢板の間に本工事新設鋼管矢板 4 本を打設した場合、施工済み鋼管矢板の出来形の影響に伴い、結合する鋼管矢板の間隔が狭く、F40 の継手本体に角度を設定する必要があると検討した。

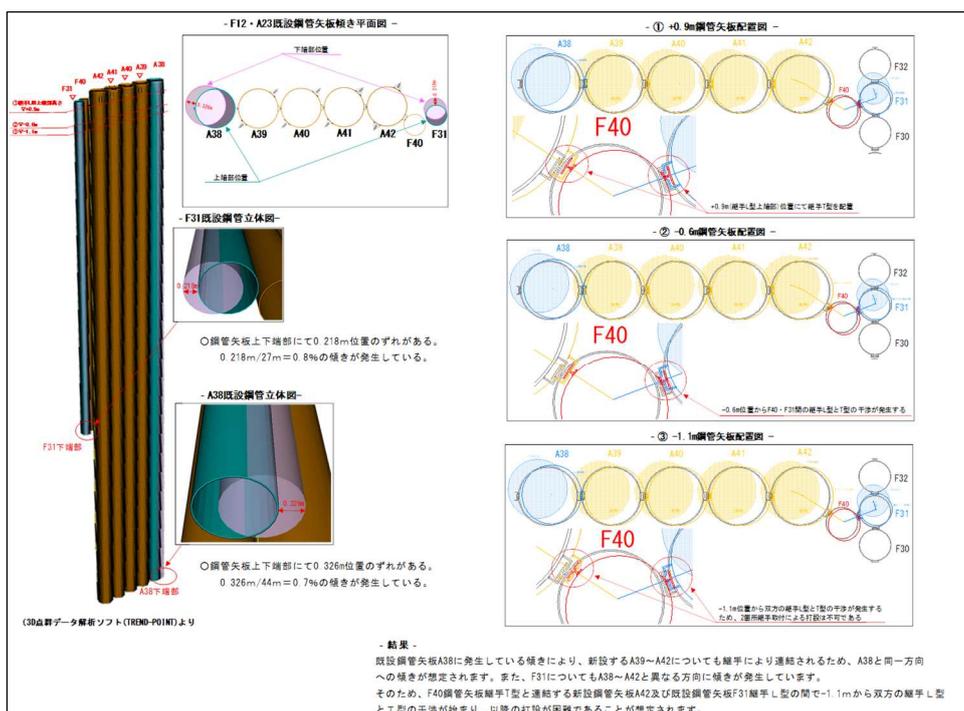
閉合杭②F40 鋼管矢板打設に於ける既設鋼管矢板の傾き検討

・ 閉合杭② (F40) も同様に結合する既設鋼管矢板に発生している傾きにより、岸壁法線方向に新設する 4 本についても継手により結合されるため、同一方向への傾きが発生すると想定した。また、連結する法線直角方向の既設鋼管矢板についても新設する 4 本と異なる方向に傾きが発生していた。そのため、新設する F40 鋼管矢板継手 T 型と連結する新設鋼管矢板 4 本及び法線直角方向の既設鋼管矢板継手 L 型の間で干渉が発生し、打設が不可能であると検討した。

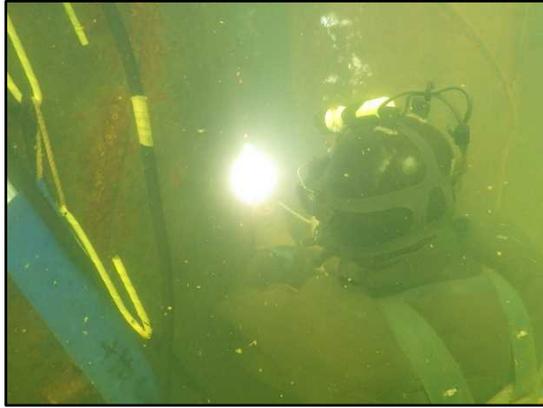
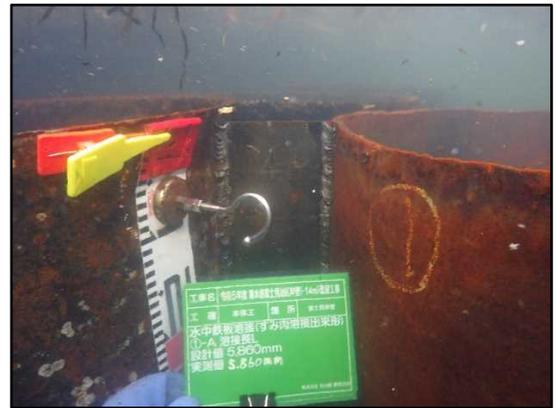
水中鉄板溶接施工状況

水中鉄板溶接完了

水中での施工幅が最小で 80 mmと間隔が狭い部分での水中溶接作業となり、困難な施工でありましたが工期内に水中部検査を行い、発注者からの合格を受けることができた。
