論文名 「下水道工事における問題点と対策」
 工事名 「令和5年度 社会資本整備総合交付金事業 中溝町地内汚水幹線整備工事」

島田地区
 株式会社 グロージオ
 現場代理人・監理技術者 杉浦 康之
 技術者番号 79284

工事概要

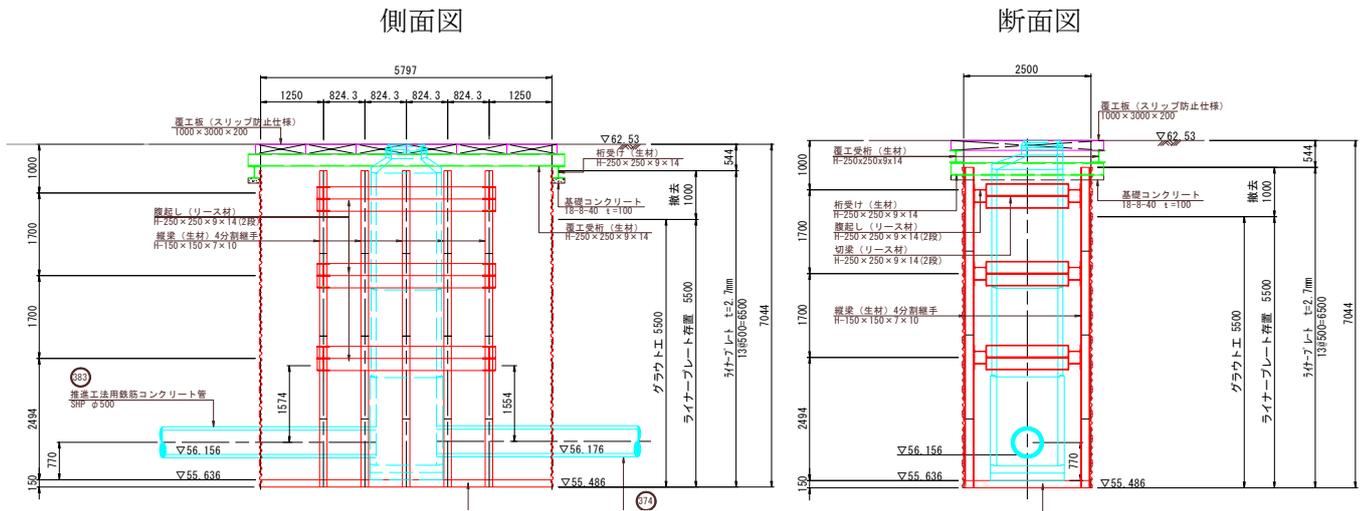
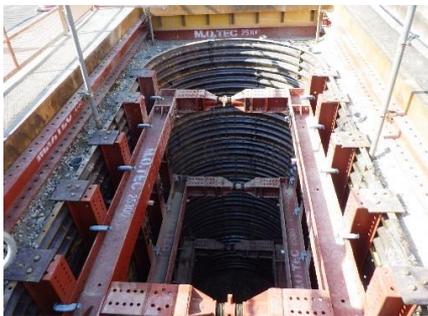
小判形立坑全景

- ① 設計では、小判型立坑の縦梁の鋼材(H形鋼)を切断し、切断箇所を溶接する方式となっている。縦梁部分の背面側の溶接はできない。また、梁寸法・切断面もバラバラとなり、溶接にも日数がかかり、その間、立坑の施工ができなくなる。また、今回は、腹起しと切梁が同形状で2段施工となっている。

- ① 小判形立坑の現場施工図を作成し、ライナープレート用支保工材の安定計算を実施した。結果縦梁、腹起し、切梁共安全率をクリアしていたので、発注者と協議し、山留支保工材を使用することについては承諾との事で施工を行った。ジョイント部分の緊結には、ハイテンションボルトを使用し、縦梁と腹起しはブルマンを使用して、トルクレンチにより規定トルクでボルトの締め付けを行った。

- ① 小判型立坑の設置は、20日間の作業予定であったが、山留支保工材を使用することにより、立坑設置全般における作業性の向上が図られ、5日間の作業の短縮となった。また、ハイテンションボルトとトルクレンチを使用することで、何らかの変位が発生した場合のボルト等の破断が少しでも抑制でき、作業員の安全が確保されたと思う。

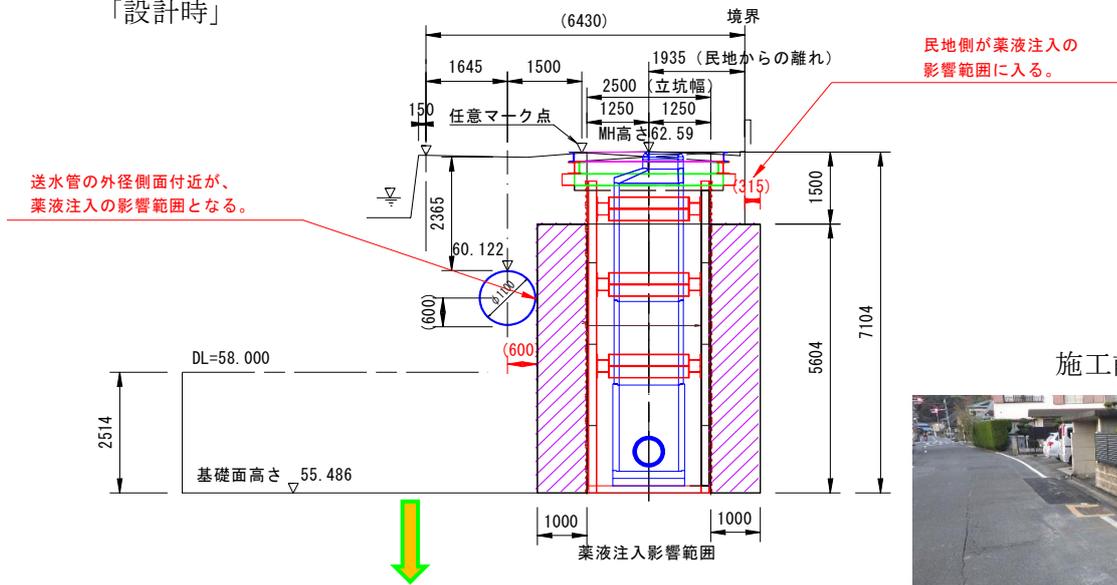
「設計時」

設計では薬液注入の影響範囲が1.0mと記載されていた。現地踏査の結果立坑位置と官民境から、民地側に影響範囲が及んでしまう事が確認された。そのまま施工することはできないので、立坑位置を反対側に移動することも視野に入れたが、地下埋設物（送水管φ1100）が隣接しているため、占用物所有機関との協議が必要となった。

資料との整合性は確認できないので試掘して位置の確定を行い、再度試掘結果に基づき協議を行った結果、送水管の移設等は無理であり、送水管に支障が発生した場合の離隔寸法を提示された。その位置関係より、立坑の移動は無理であったため、民地への影響が発生しないように、注入位置を立坑側へ変更した。

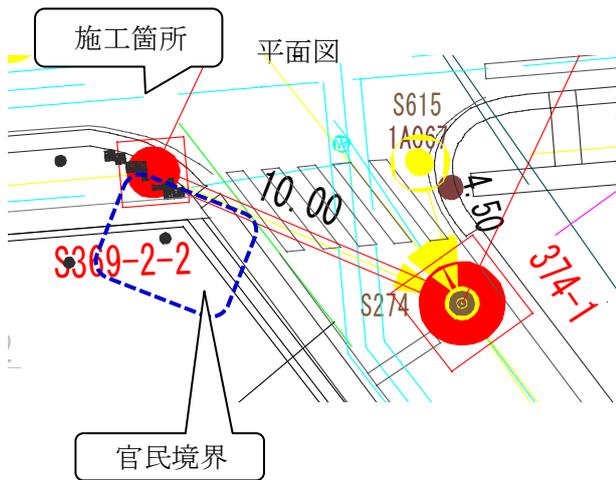
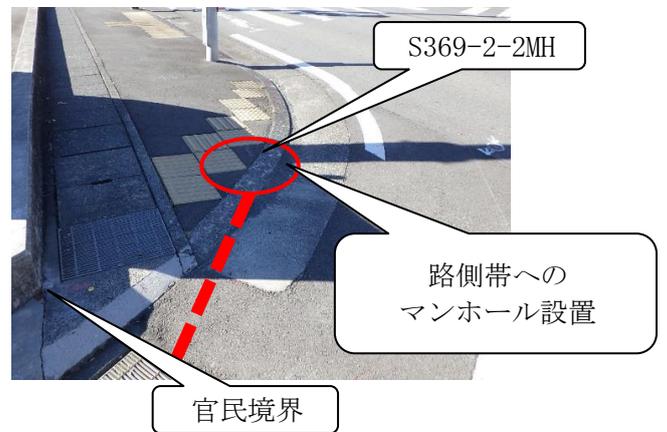
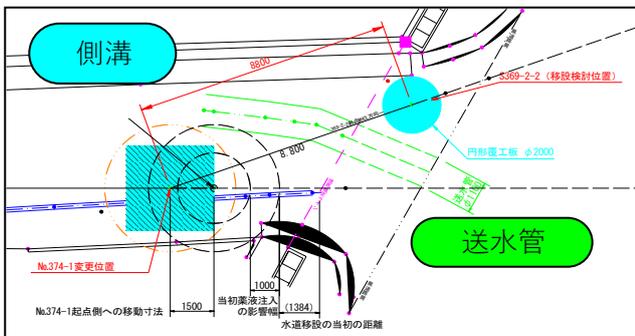
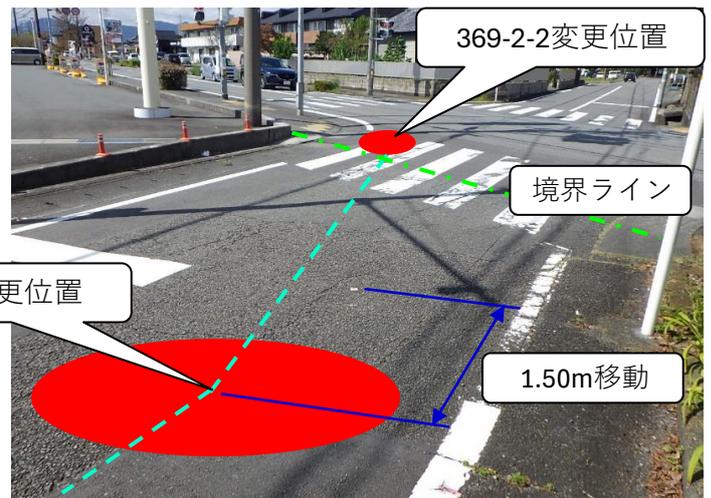
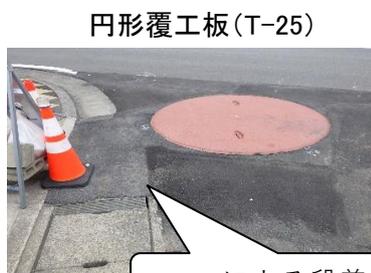
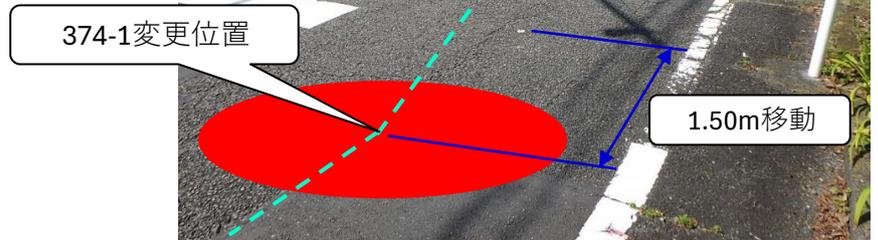
③ No.369-2-2の立坑位置変更について

設計では県道歩道の路側帯に施工する事となっていたが、施工完了後に路面排水等の機能ができなくなることと、マンホール蓋との段差が生じるため、立坑位置の変更を行う必要があった。また、路面覆工を施工するにあたり、県道側を片側交互通行規制を行う事が許されなかった。そのことを踏まえて、立坑位置の検討を行う必要があった。

③ 立坑の位置は、地下埋設物（送水管φ1100）の位置と既設側溝の間に変更した。また、設計の路面覆工では県道に影響が出るため、円形覆工板を使用することで、交通規制を緩和した。県道隅切り部のため、車道部と既設側溝に段差が生じていたので、耐熱シートを溝蓋に敷き、アスファルト合材で段差処理を行った。

また、側溝からの湧水が懸念されたものの、特に問題は発生しなかった。立坑を変更することにより、県道側の路面排水機能を維持することができ、路側帯に段差を付ける事なく施工ができた。このことにより、歩行者の安全が確保されたと感じている。
