出来栄え・品質の確保について

- 1) 工事名 令和5年度 島田金谷BP整備工事
- 2) 工事場所 静岡県 島田市 旗指～島田市 島
- 3) 工期 令和5年8月17日～令和7年1月31日
- 4) 発注者 国土交通省 中部地方整備局 浜松河川国道事務所

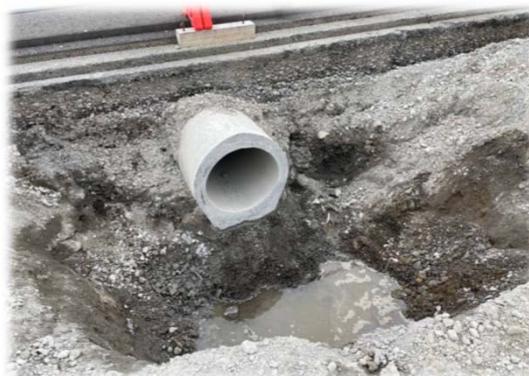
横断排水管接続箇所

流末への排水管接続を行うが、既設横断排水管のソケット部分が破損しており、そのままでは接続できないため、切断をして突き合わせになってしまう。車道下であるため、ズレや水漏れのない施工が必要であった。

排水管接続箇所は車道下となり維持管理が難しい場所となるため、確実な止水と堅固な接続としないといけない。当初は差し筋を行いコンクリート巻き立てを行うことを検討していたが、ソケットがない状態のため、止水性を高めるために突き合わせた箇所へ止水処理を行うことを検討した。止水処理は1次防水としてコーキング処理を行い、2次防水としてコーキング処理の上止水テープの貼り付けを行う。突き合わせ部分がズレないように接続プレートをアンカーボルトで3箇所を固定したうえで、鉄筋を組み立ててコンクリートで巻き立てを行うこととした。

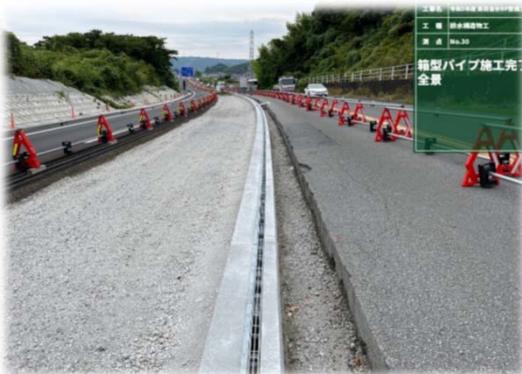
側溝施工完了

側溝製品1本毎の水糸からの距離測定やトータルステーションによる測定によりすべて許容値を満足した結果となった。ズレの最大値は9mmで精度の良い施工ができた。この結果は協力業者の皆さんが丁寧な施工を実施していただいた結果の顕れたと思う。目地からの漏水もなく、側溝据付後の出来栄はとても良い状態となった。
