# 水中コンクリート流出防止対策

静岡県土木施工管理技師会  
青木建設株式会社  
藤井克己

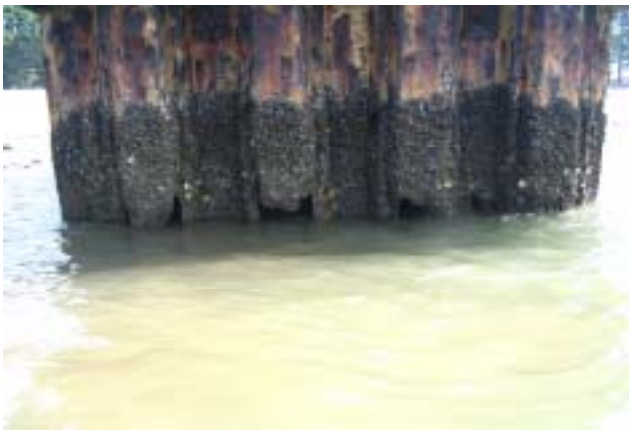
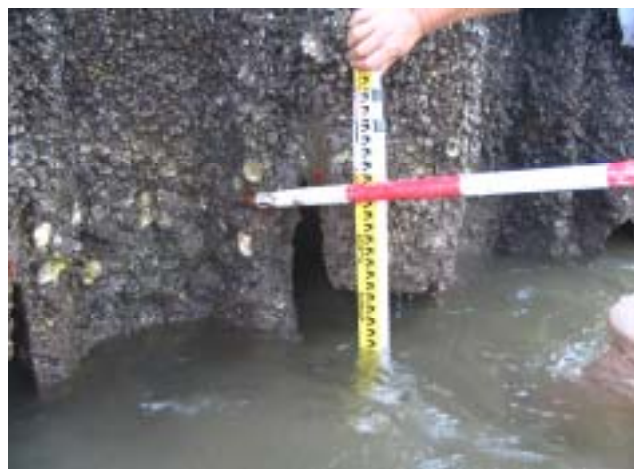
写真-1 矢板腐食状況

鋼矢板の腐食がひどすぎて、溶接がうまく出来ない可能性があります。

DL±0.0～DL+0.5付近が腐食している為、波の影響・潮の干満がある為溶接作業時間が無いなどの諸条件をクリアーする必要があった

矢板腐食部がひどい為、内部の矢板状況を確認のうえ新材料[鉄板・矢板]を現場で加工し腐食部以上30cmぐらいラップさせ溶接をした。
