海浜陥没対策工事に於ける問題と解決策

鈴与建設株式会社

1. はじめに

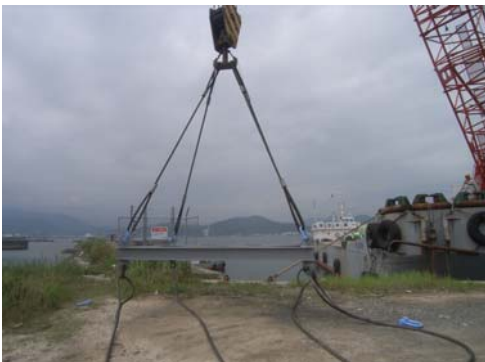
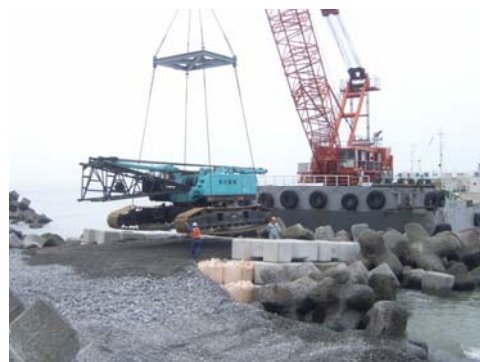
- (1) 16t護床ブロックを据付ける為には100tクローラークレーン以上が必要であったが、ブロック据付け箇所までのアクセス道路は幅員が狭く、陸上からの解体輸送は困難であった。
- (2) 16t護床ブロックを据付る際、西側放流口からの放水により、施工箇所の視界が悪い事、放流水と波の影響により潜水士の体力が奪われ事、据付時にブロックに挟まれる恐れがある事等が考えられ、水中作業での安全に留意する必要がある。また、ブロックの据付精度の確認方法にも問題があった。
- (3) 設計では放水路内を50-150割栗石で盛土し、バックホウ並びにクローラークレーンの重機足場とするようになっていたが、波浪影響により割栗石だけの足場が流出し、被災することが考えられた。
- (4) 導流堤築造において、水中での型枠組立は不安全であり、工程確保が困難であった。また、組立途中に波浪により被災する恐れがあった。
- (5) 導流堤築造において、陸上で大組した型枠を海中に据付ける際、吊ワイヤーの内側に作用する力に型枠が耐え得る必要があった。また、多少の波浪影響にも耐え得るだけの強固な型枠にする必要があった。
- (6) 導流堤の計画天端がTP+1mであった為、波浪影響と潮位影響を受け、コンクリート表面の仕上げに工夫する必要があった。

- (1) 前述(1)の対応として施工箇所東側の海岸に200t吊起重機船を接岸し、海上運搬した100tクローラークレーンを降ろし、現場まで自走するようにしました。その際、玉賭けワイヤーによりキャビンが破損する恐れがあった為、300mmH鋼(W=3×5m)の吊枠を製作しました。

- (1) クローラクレーン吊り用に製作した吊枠は下方のワイヤー張力を小さく出来る他、機械の破損も防げる為、有効であった。しかし、下方のワイヤーはクレーンのキャタピラ部により大きく変形した為、繰返しの使用は避け、始業前点検を確実にを行う必要があると思いました。
- (2) ブロックへのカラスプレー塗布や栈木の取付は潜水士の安全確保と施工管理に役立ち有効であった。また、下方にアングルを利用したことで、ブロックの方向調整を行なう介錯ロープの取付、取外しも容易になりました。発注者からも水中部のブロック出来形確認方法として評価して頂きました。
- (3) 懸念していた通り、施工当初に割栗石だけの盛土は直ちに被災したことで、代替案を承諾して頂き、安全に作業を行うことができました。また、重機足場に使用したブロックは本設にも使用するため、仮設ブロックの配置位置と重機の作業半径を見極め、ブロックが不足しないように入念に計画する必要がありました。
- (4) セパ同士の繋ぎに際し、水中溶接を試みましたが、潜水士の体制確保、技術が要し、作業時間も掛かる等の問題が発生したために、代替案にて施工しました。材料コストと陸上での施工が増えますが、水中での作業が減るだけにトータルコストは抑えられました。
- (5) 躯体寸法と吊枠の幅がほぼ一致したため、重機搬入だけでなく、有効に利用できました。また、鋼製型枠とシャタリングで組上げた型枠は水中にて大きく揺れ、強度不足であることが施工中にわかった為、山留め材にて補強する事でコンクリートの打設が可能となりました。山留め材の固定方法はシャタリングにブラケットを溶接付けするため、返却時に溶接したシャタリングは全損扱いになり易い為、今後は固定方法に工夫する必要があると思いました。
- (6) 天気、海相予報を基に作業実施の判断を下しましたが、何度かその判断を裏切られる形となり、非常に苦労しました。それでも、型枠の上げ越しにより多少の波浪には耐え、コンクリート表面仕上げが可能としました。
