防波堤基礎工事における問題と解決策について

鈴与建設株式会社
千澤 正 樹

本工事は、清水港新興津防波堤の延長部分の先行捨石として-10mまで基礎工及び被覆工、根固工を施工するものです。工事内容は下記のとおりです。

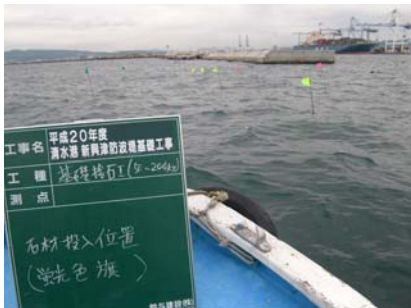
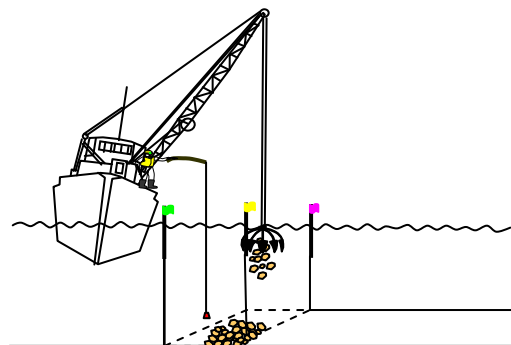
石材投入状況参考図

- ・ 石材投入箇所の法肩、法尻にそれぞれ違う色の蛍光色の旗を入れた。

- ・石材投入時ガット船は5mごと投入位置を移動していくが、ノンプリズム光波距離計で正確な投入位置を管理することで、石材の過不足がなく、その後の均し作業の短縮と出来形の精度を上げることができた。
- ・被覆石及び根固石についてもガット船移動の5mごとの投入量を個数で算出し出来形の精度を上げることができた。

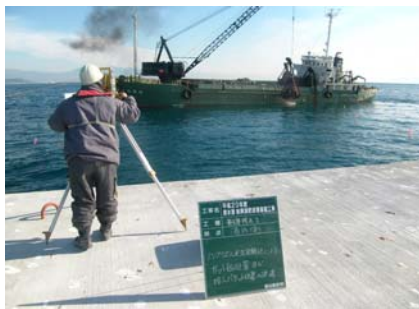
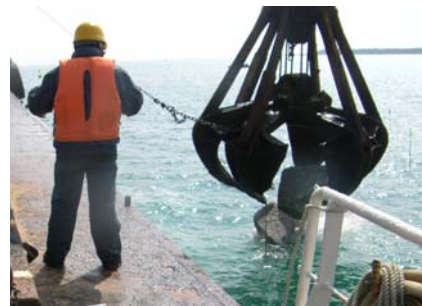
- ・ ガット船のセット位置及び石材投入位置を、ノンプリズム光波距離計で誘導した。

- ・ 被覆石及び根固石について投入個数を管理し、投入精度を上げた。

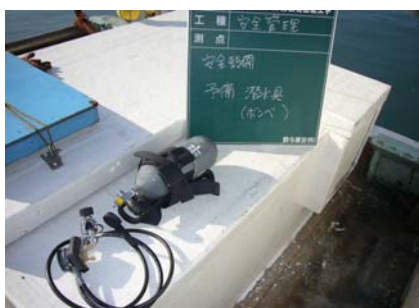
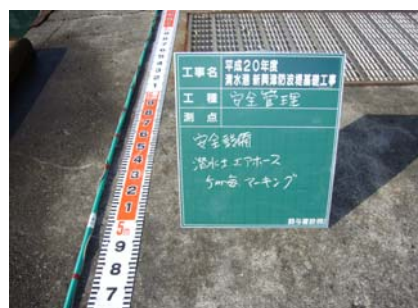
- ・ 2人以上で潜水作業を行ない、単独潜水作業を禁じた。
- ・ ボンベ式の潜水用具を1組予備として潜水士船に配備した。
- ・ エアーホースの送り出し量がわかるよう、5mごとに目印を付けた。

- ・予備のポンベの準備や2人以上で潜水作業を行うことで、緊急時の支援体制が確保でき、安全に作業を行うことができた。
- ・日々の潜水時間や健康管理を行なうことで、作業員の安全意識の高揚と「潜水病」の予防に役立ち、確実な安全管理ができた。
- ・エアホースの送り出し量がわかるため、ホースの絡み等による事故を防止できた。
- ・連絡員が、タイマーの音により潜水時間の管理を行うことで、潜水土の水中時計による管理と同時に、水中と船上とで潜水時間の管理を行うことができるため、潜水事故を未然に防ぐことができた。

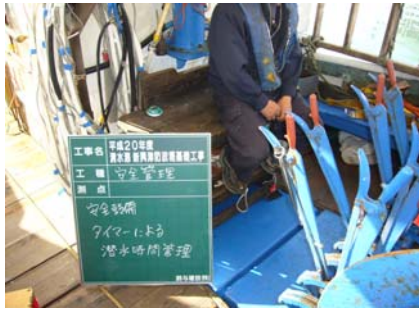
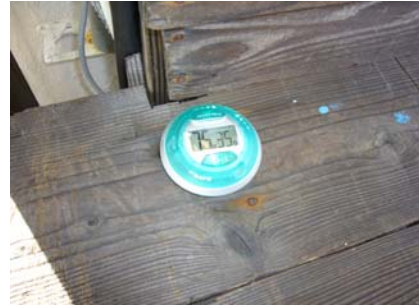
- ・潜水日報により潜水時間の管理を実施した。
- ・潜水作業前安全点検シートにより作業員の健康チェックを実施した。
- ・潜水土船にタイマーを設置し潜水時間の管理を実施した。
