# 漁業従事者への環境配慮をした施工について

須山建設(株) 環境事業ブロック

## 【2. 工事概要】

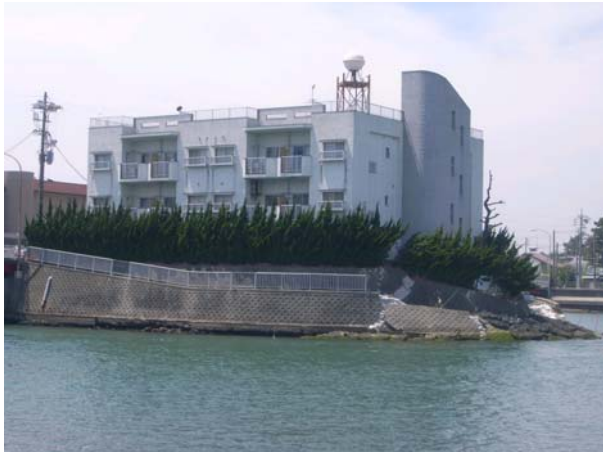
施工前

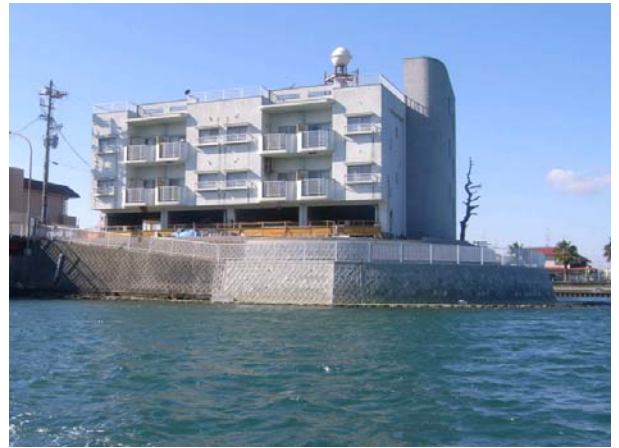
完成

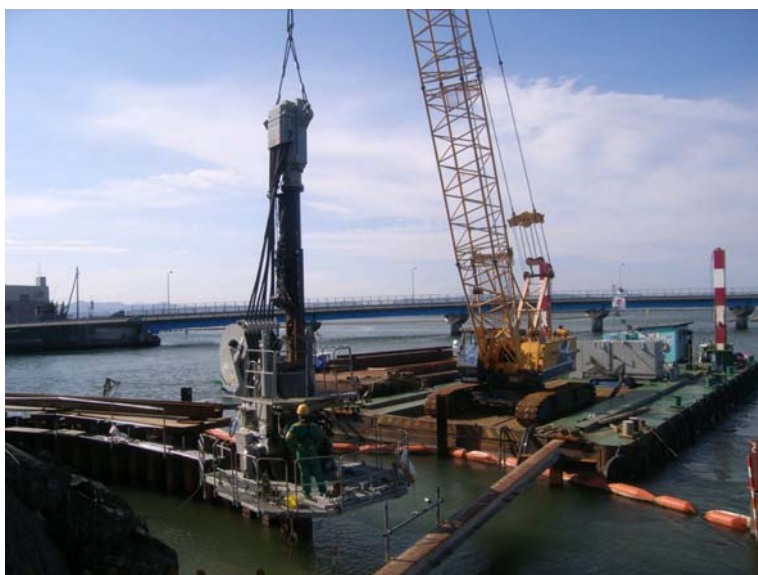
そこで、発注者への現場状況説明 及び 協議を繰り返し、  
存置する捨石・崩壊コンクリートをも破碎し、湖底地盤をかき乱さない  
「硬質岩盤クリア工法(クラッシュパイラー)」を提案し、施工した。

硬質岩盤クリア工法  
(クラッシュパイラー)施工状況

冒頭でも説明したが、施工箇所北 500mの所に牡蠣養殖場がある。  
当初設計では、鋼矢板圧入施工方法は、「ウォータージェット併用圧入工法」であったが、  
相当な水圧(5~15Mpa)にて湖底地盤をかき乱していく為、湖底下に潜む雑菌(ポリドラ)  
を浮遊させ、満ち潮に乗って北上し、養殖牡蠣を死滅させてしまう恐れがあった。

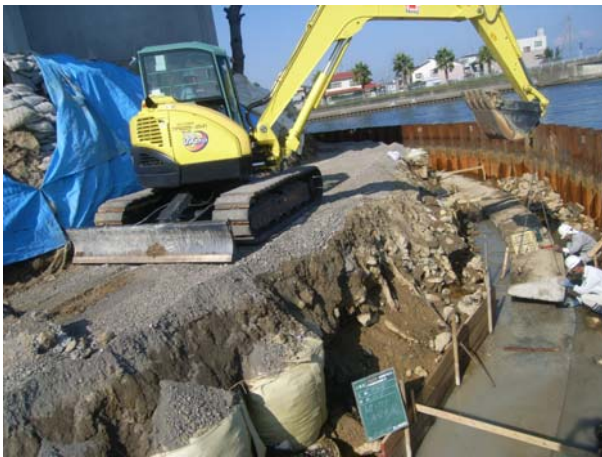
そこで、湖面より下のブロック積護岸の基礎コンクリートを「丘打ち・分割 PC 化」し、厳しい制約の中、迅速に施工する事で

基礎コンクリート据付

崩壊箇所周囲の鋼矢板による締切後に、締切内にブロック積護岸工を施工した。護岸の床付高は、通常の湖面より約2m下となるので、水替えをする必要があった。しかし、満ち潮時の水替えは、許可されず(濁水が潮に乗って北上する為)ゆえに施工時間が限られてしまった。加えて、干満時刻は日毎およそ 40 分ずれていく為、施工時間帯も不規則になり、そのような状況下では、品質の確保された構造物の施工は期待出来ないという懸念が生じた。

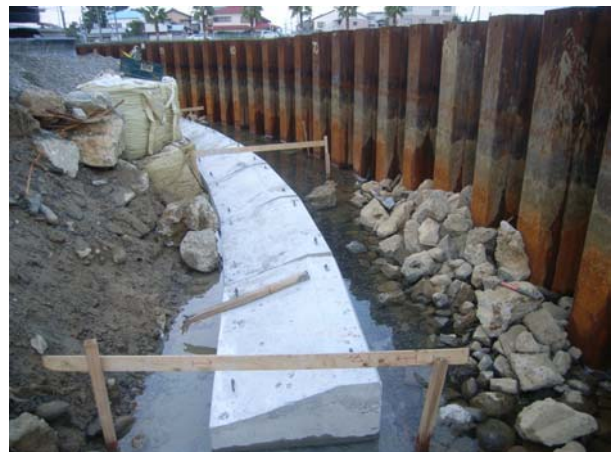
据付完了 全景
