論文名 流域育成林整備諏訪ノ台線工事について

工 事 件 平成19年度 流域育成林整備諏訪ノ台線工事

発 注 者 静岡県東部農林事務所

工 事 概 施工延長 L=151.0m

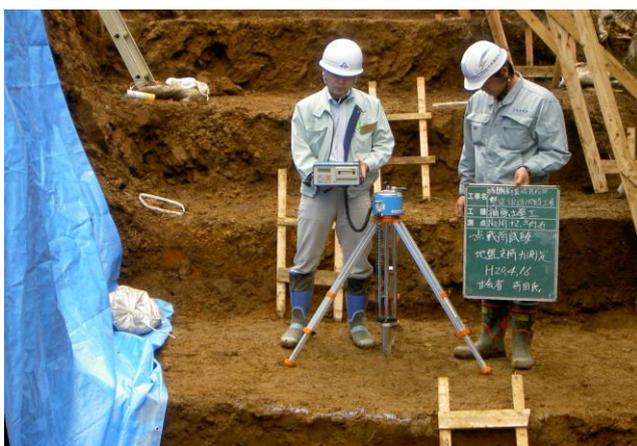
補強土壁の施工に先立ち、底部地盤の強度を測定・検討し、現況地盤の支持力を確認した。

地盤支持力測定状況

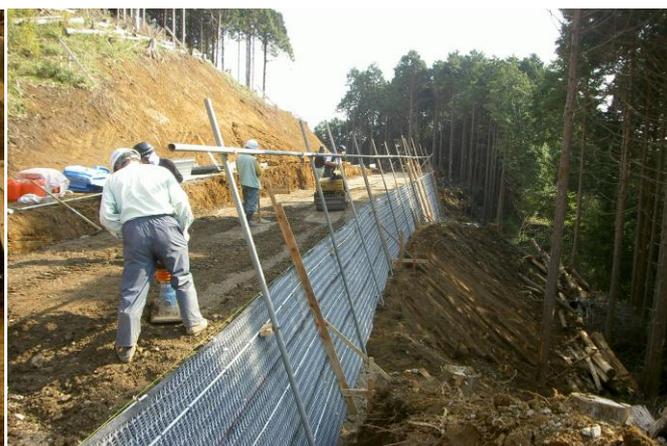
また、安全対策として、転落災害防止の為の作業手摺りを設け、作業員が安全に作業できるよう努力した。

転落防止柵

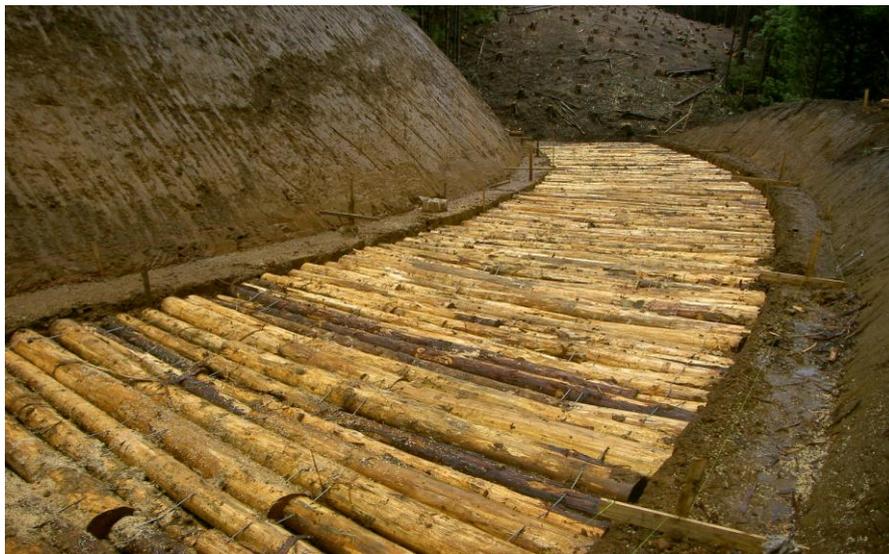
道路施工をするにあたって間伐した木を有効利用する目的で、間伐材を路盤に敷き並べ、強度を得ようという施工を行った。

まず間伐材の収集を行い、所定位置に積み上げ本数管理をする。

集めた木材を所定深さまで掘削した路盤部に敷き並べていく。敷き並べる方向は道路中心線に対し直角方向で、太さの違う木材が互いに隙間を埋めあうように隙間なく並べる。

最後にカスガイを全ての木材同士を結ぶように打ち込んだ。

敷設完了
