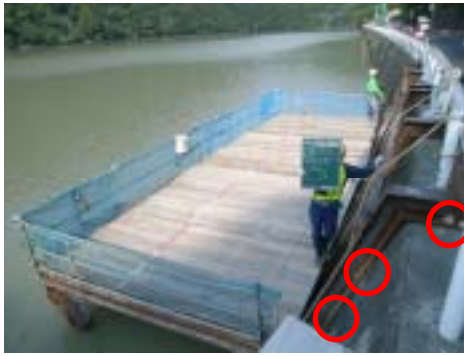
足場組立完了写真

寸法 W4000 * L5000*2 (L 10000)

○ アンカーボルト位置(柱1本当り両面で6本)

しかし、足場(W4000*L5000)を2基設置したことで、アンカー設置と並行作業ができ、全体工程を短縮する事ができた。

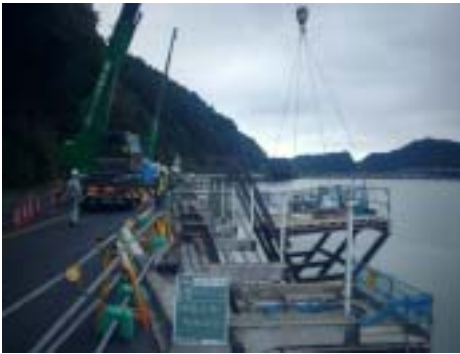
足場移動状況写真

使用機械 25 tトラッククレーン

吊型足場は毎日クレーンでの移動が必要であり、道路の幅員は一車線4.1m片側交互通行の施工のため、旋回範囲を考慮すると25tが限界であった。

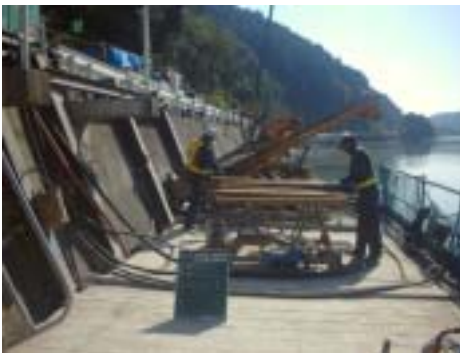
削孔状況写真

アンカーピッチ3.0mにつき、一足場施工
本数2本

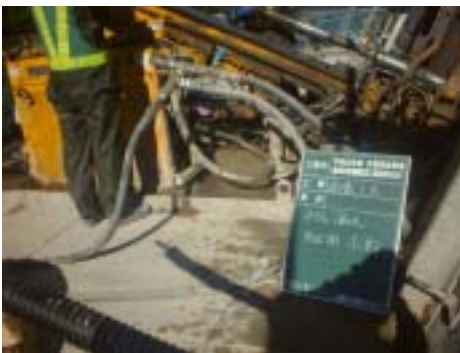
汚水・汚物流出防止用受皿設置状況写真

受皿を設置し、水中ポンプにて汲み上げ道路上
のトラックに積み込んだタンクに処理する。

水質汚染に関しては、マシン下に受皿とポンプを設置し、汚水・汚物の流出を防止することとした。

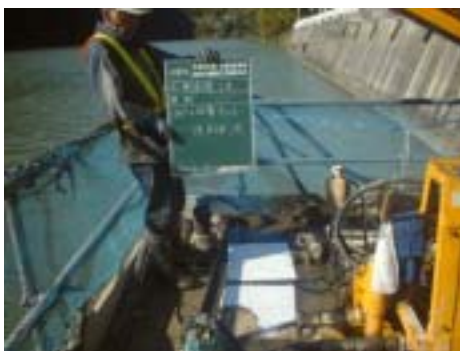
油吸着マット設置状況写真

受皿の中に吸着マットを敷き、マシンから出る
油を吸い取る。

水質汚染に関しては、受皿・吸着マットを設置したことで、汚水・汚物の流出を最小限に抑えて、日々施工個所の川水を汲み取りphを測定した結果、異常もなく施工する事ができた。

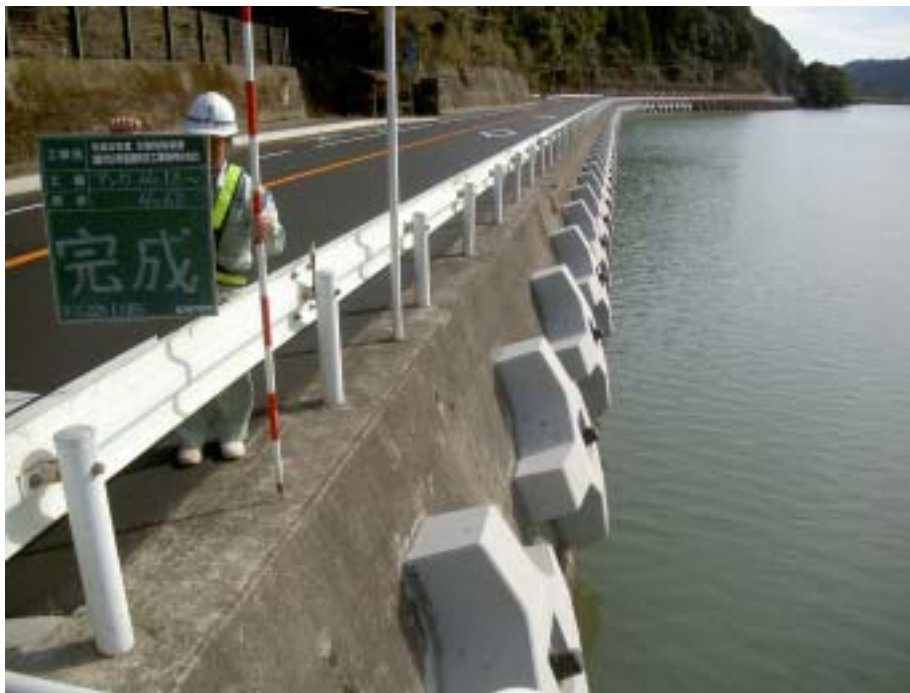
【アンカー工完成写真】

対岸より
