# 工事論文

| 工事名 | 平成21年度(一)山中湖小山線緊急地方道道路改築工事(A2橋台工) |
| 工事概要 | 橋台工 1基、場所打ち杭 $\phi 1500$ $L=11.5m$ $N=6$ 本、仮設道路工 1式 |
| 論文名 | 工事施工中の工夫と失敗について |

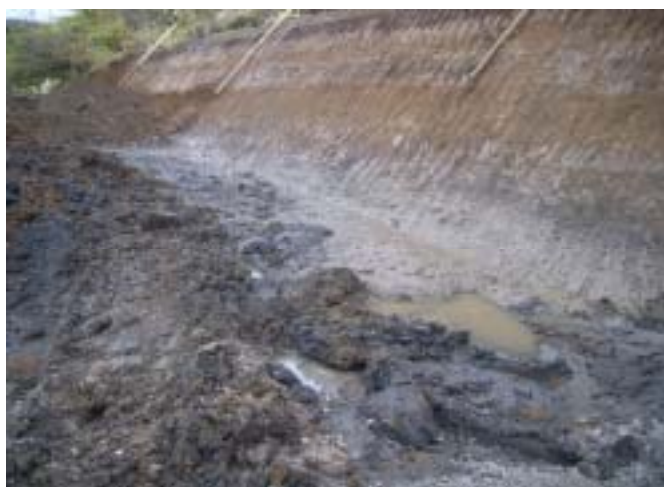
また、現地では至る所から湧水があり、土質もローム質土とシルト混じり土で地山状態では比較的安定しているが、ほぐしたり、捏ね返すと湧水による差し水の影響で液状化する非常に扱いづらい性質の土の出る現場でした。

湧水と捏ね返しによる液状化

設計では $t=200$ の砕石道路となっていたましたが、監督職員に現地の土質や湧水の発生状況を確認していただき、盛土部は栗石による置き換え工( $t=200$ )、砕石舗装( $t=300$ )切土部は砕石舗装( $t=300$ )と長繊維不織布を使用する事で発注者と協議し変更しました。

実施工すると土質は予定よりも非常に悪く、長繊維不織布を仮設道路の切土部盛土部の全てに敷設しました。

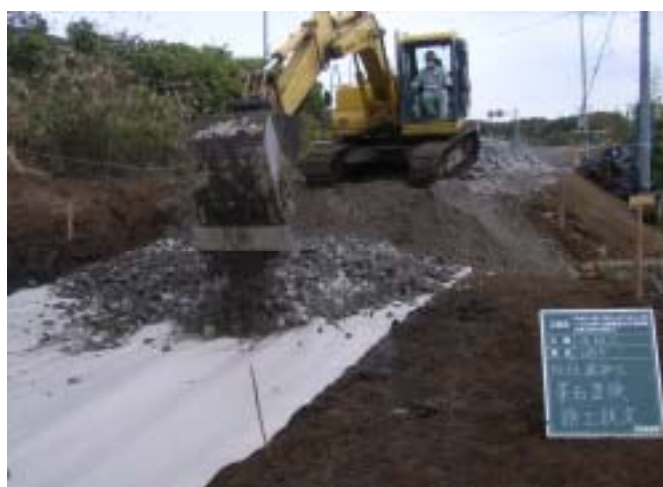
栗石置換えと長繊維不織布施工状況

栗石の置換えは設計よりも厚く( $t=500$ 程度)施工し安定するまで置換えをしました。

初期費用としては大変高価な仮設道路となりましたが、工事終了まで大型車両の通行に耐える良好な仮設道路として機能する事が出来ました。

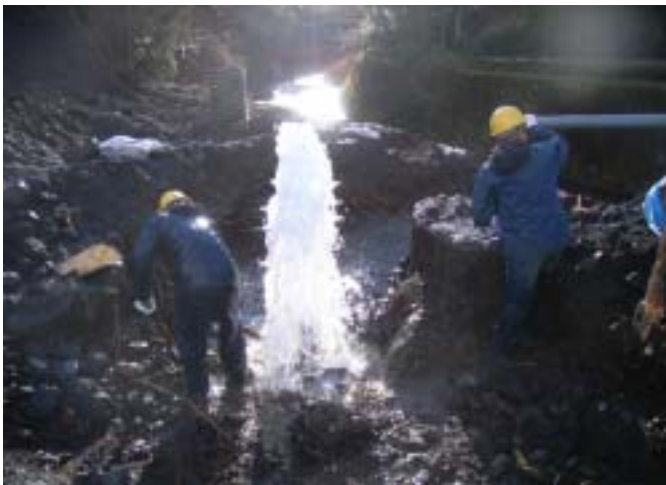
ボーリング調査を行った際に、本来止水処理をするべきものであるが、被圧地下水により処理できず、そのまま放置されていました。

ケーシング先端に蓋はしていたが、蓋が取れれば噴水する状況でした。

施工の途中でケーシング先端の蓋がとれて噴水してしまい、止水するために水道の部品で代用しようとしたが水道の規格とケーシングの規格の径が合わず、ゴムパッキン等を使用して仮で止水しました。

ケーシングからの噴水状況

しかし、床付けの高さよりも低い位置で止水しないと躯体の構築に影響するため、完全に止水する方法を検討しました。

グラウト注入や石を投入する方法を検討しましたが、いずれの方法も水頭位まで水位を上げ、水压をなくしないと出来ないとの事でした。当初、足場を組みながら水頭位まで管を継ぎ足し施工しようとしたが、10m以上昇降足場を組まなければならない事になったため、危険と判断し別の方法を検討しました。

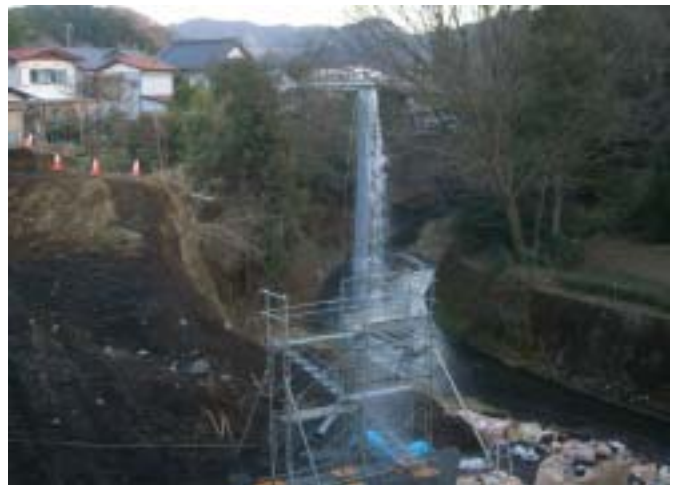
管を垂直に接続した状況

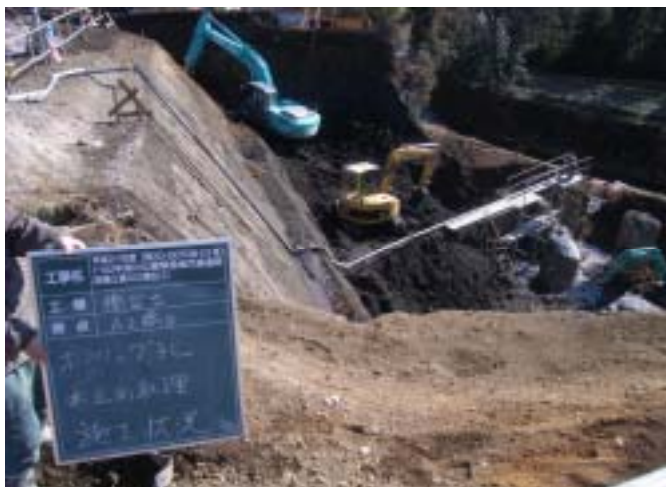
セメントミルク投入時配管状況

最終的には、法面づたいに管頭から15mほど上方までに塩ビ管を配管し、現場の一番高い位置からセメントミルクを投入する方法を行いました。セメント30袋をバケツ60杯分のセメントミルクを用意し全てを流し込みました。1昼夜セメントミルクが硬化するのを待ち、ケーシングを切断しました。

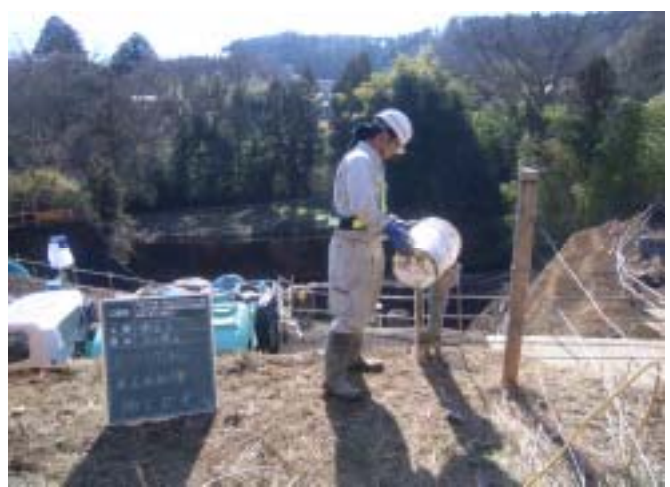
セメントミルク投入状況

この方法により完全に止水し、後の施工に影響無く施工することが出来ました。
