## 平成21年度下堀(下流部)改修工事における課題の対策

株式会社石井組

### 1. はじめに

### 2. 工事概要

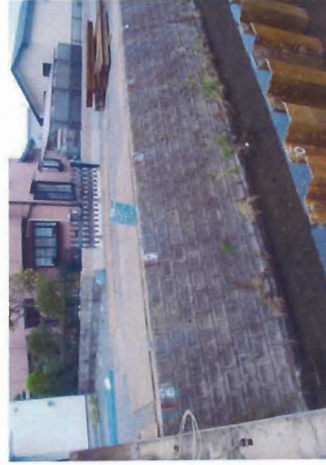
着手前

当初鋼矢板打設において、50tクローラクレーン使用で対岸及びセンターを打設する施工計画で、舗装道路及び既設ブロック積に鉄板(1.5m×6m)を敷き作業を行う予定でした。事前に既設ブロック積が耐えられるかどうか、道路に空洞がないかどうか検討をしておく埋設物の調査と家屋調査だけで、着手してしまいました。

11月11日の豪雨により既設ブロック積の基礎が洗われ空洞ができ基礎の一部に亀裂が入り陥没してしました。鉄板養生はしてありましたがクローラクレーンの転倒という重大災害が起こらなくて良かったのですが、安全面での配慮に欠けていたと反省しています。

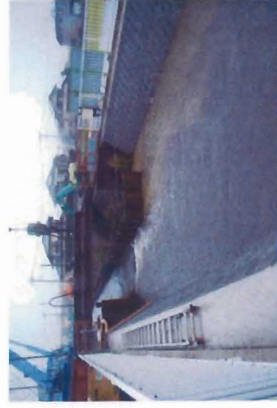
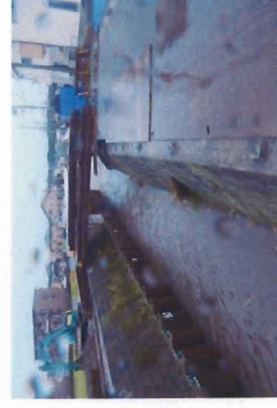
豪雨による水位の上昇状況

この工事における反省点は、降雨時にまだ作業ができていると思って作業を続け、短時間に増水してあわてて避難した事です。これについて事前に情報を得ること、それによって危険だなどと思った時、素早く作業を中止し作業員を避難させること、これが一番重要だと思います。

1. 朝まず第一に空を見上げ空模様をみる。現場でもいつも天気を感じる。
2. 普段降雨時における現場の状況周囲の状況の確認(記録、写真等)をしておく  
雨が降ったら降雨量によって周囲の状況、水路等の確認(記録、写真等)をしておく
3. 市の河川課と連絡を緊密に行い上流の水門等の状況を知る。  
しかし急激な大雨による増水で水門などの開閉操作が間に合わないことや局地的豪発生した場合水位上昇や氾濫の規模の想定が難しいので、避難する。
4. 避難所、避難経路を作業員全員で確認しておく。
5. 緊急連絡や防災訓練を行い、避難経路と注意事項等の掲示を見やすい所に掲示す
6. 大型土袋、土袋、シート類等を普段から準備しておく。
7. パソコン及び携帯のサイトで、降雨情報雲の動きゲリラ雷雨の情報をえる。  
たとえば気象庁の「降水ナウキャスト、雨雲アラーム」県の「サイポスレーダー」等
