# 管更生工事における事故防止について

鈴与建設株式会社  
鈴木 孝幸

工 事 名：平成21年度 基幹水利施設ストックマネジメント(対策)花川用水地区管補修2工事

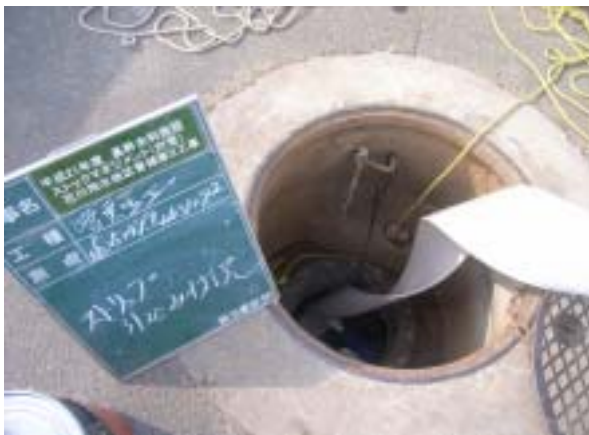
空気弁進入口

今回施工する農業用水管は 1100mmのヒューム管で、通常は満水の状態で水が流れています。この農業用水管を利用して各溜池に水が供給される仕組みです。このため、施工に先立ち用水管理者である浜松市土地改良区と協議した結果、毎週月曜日夕方に止水して金曜日朝通水する事となりました。したがって施工期間は毎週火曜日の朝から木曜日の夕方となりました。また、作業環境は上流側にはマンホールが無く空気弁を取り外してその箇所から進入します。下流側は深さが深い分水工での作業となりました。

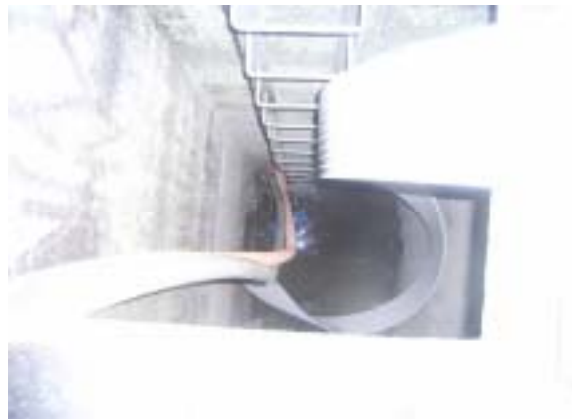
第3号分水工

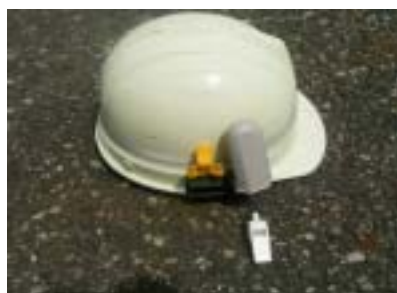
管の中では思ったほど声が伝わりません。また、携帯電話や無線等も繋がり難いため、緊急時の警告方法に苦慮していました。ある時、試しにヘルメットに装着していた笛で試したところ現場施工区間を全て網羅することを知り、作業員全員に配布し管内の緊急時連絡手段としました。

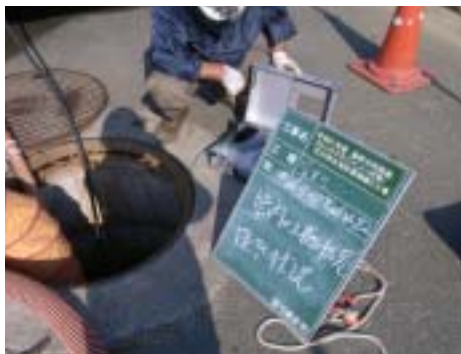
従来型濃度測定器

通常酸素及び硫化水素濃度計は管内での持ち運びが不便です。このため、管内に入坑する際に入り口で測定し換気を行ってから入坑していました。しかし、作業場所での測定はされていないため非常に不安でした。これを改善したのは非常に小型で性能が良いポータブル型濃度測定器です。これは非常にコンパクトで携帯しやすく作業の支障になりません。このポータブル型濃度測定器(酸素濃度用・硫化水素用)を各作業員が携帯することにしました。

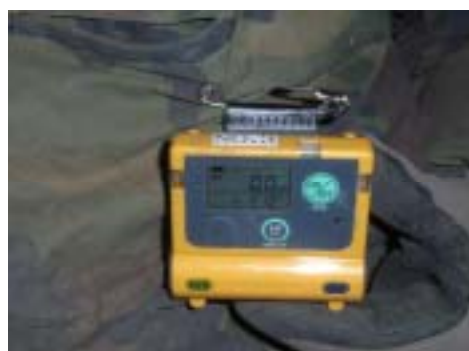
ポータブル型濃度測定器

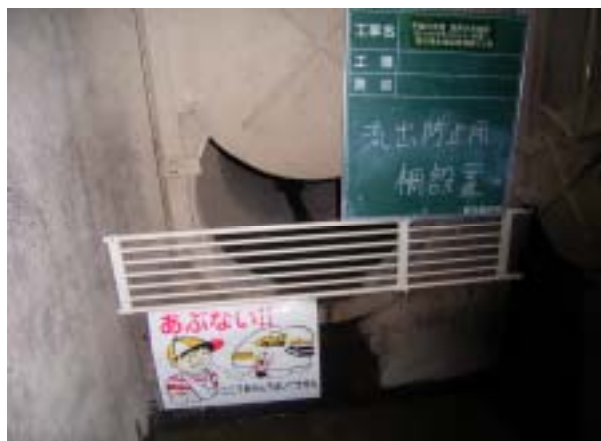
流出防止用柵

突然の水位上昇により作業員が流され死亡する事故が平成20年頃から多発して  
いました。このため事故を防ぐ処置として流出防止用柵の設置をしました。もし仮  
に流されたとしても第3号分土工下流側に柵があれば救出できる確立が高くなるか  
らです。
