# 静岡駅前再開発に伴う電線共同溝の工程調整について

木内建設株式会社 堤 秀樹

工 事 名 平成21年度 保地特 第1号  
紺屋町鷹匠町一丁目線外1路線電線共同溝設置工事  
発 注 者 静岡市長 小嶋善吉  
工 事 場 所 静岡県静岡市葵区紺屋町地内  
工 期 平成21年6月5日 ～ 平成22年1月29日  
工 事 概 要 開削土工1式 舗装版撤去工1式 街路灯柱2基  
管路工182m プレキャストボックス工8箇所

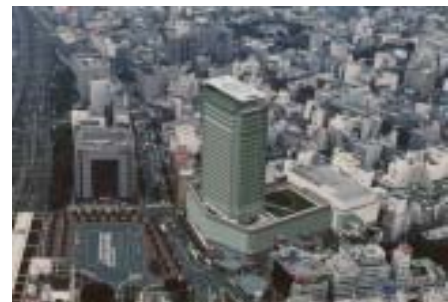
静岡駅前紺屋町地区市街地再開発事業

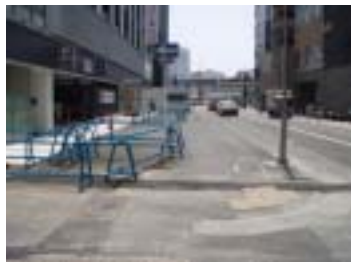
北面道路

次に管路部施工にあたっては、占用業者の施工量の多い北面から少ない西面へ向かうように本体管路を施工するようにした。さらにそのエリアの中で、再開発ビル建築現場のゲート付近及び入線業者の施工量を考慮して、特殊部間の管路施工順序を決定した。

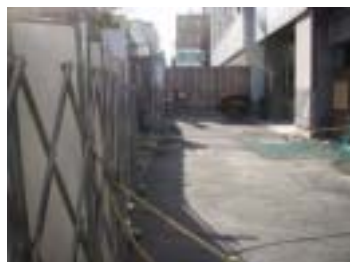
西面道路

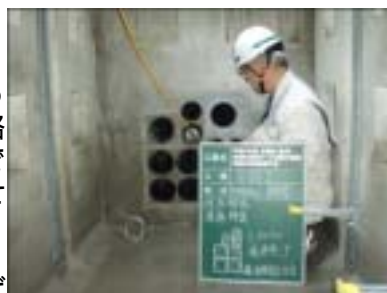
部分引き渡し検査の様子

前に述べたように、電線共同溝の場合、導通試験を行って合格してから引き渡しと言う流れとなる為、本体管路に絡特殊部入線業者の連系引込管工事は、導通試験完了後まで施工する事は出来ない。その為、静岡市の担当者と打合せをして、通常全路線完了後に行う導通試験を、区間毎に行い、早めに次工程に流すように努めた。

1回、それと11月下旬に1回行い、街路灯柱を残してすべての管路を完成検査前に引き渡しを行った。これにより、入線リミットの12月中旬までの引き渡しはクリアする事が出来た。

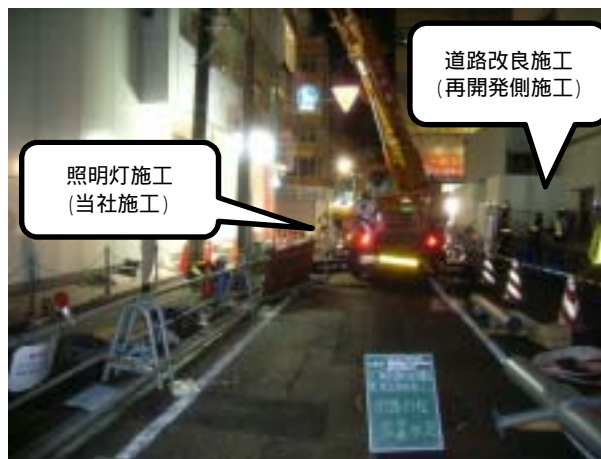
作業エリア調整による同時施工

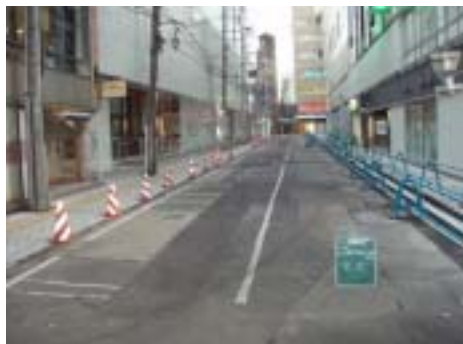
北面道路完成

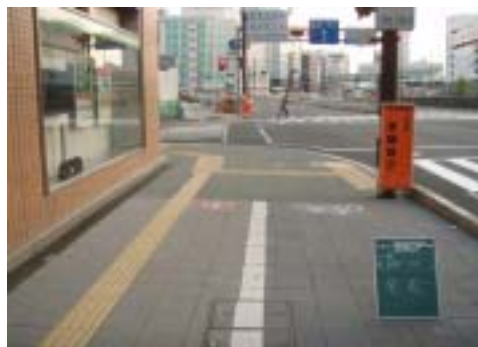
国道1号接続部完成

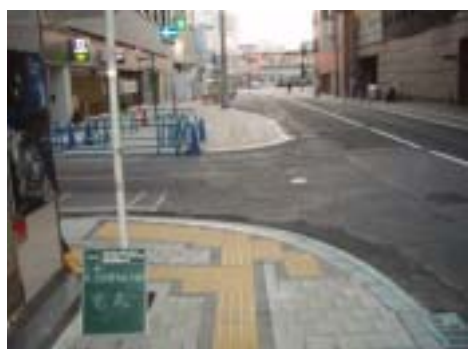
西面道路完成
