# クラック対策を考えた、既設パラペットの補強工事について

(株) ア キ ヤ マ  
土木部 鈴木 良 治

- 1) 工 事 名：H21年度 1号磐田BP整備工事
- 2) 発 注 者：国土交通省 中部地方整備局 浜松河川国道事務所
- 3) 施工場所：磐田市 森岡～岩井
- 4) 工 期：平成21年9月4日～H22年3月26日
- 5) 工事内容：橋梁下部(パラペット)・支承工 8橋(16橋台)  
縁端拡幅工1橋(2橋台)・構造物撤去工・仮設工

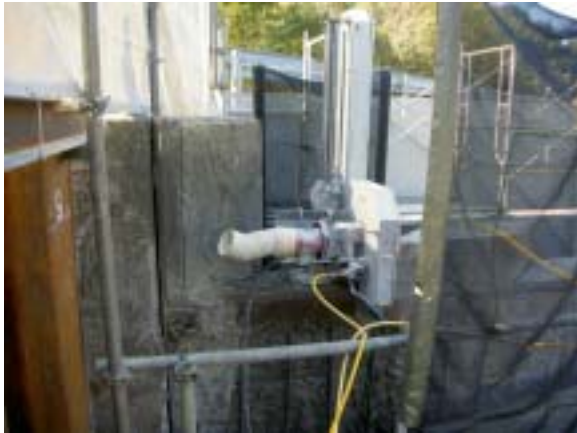
ワイヤーソーによる切断作業

ブレーカーによる撤去作業を少なくするには、パラペットをブロック毎にして撤去する方法を調べたところ、コンクリートを切断用するワイヤーソーがあることを知りました。

前もってパラペットのかぶり部分をチッピングして軸鉄筋を露出させれば、軸鉄筋に影響を与えずにワイヤーソーによる切断が可能になります。

取り壊し作業は、ワイヤーソーを使用したことで、振動の発生も最低限に抑えられ、既存構造物へのクラック発生などによる影響は確認されませんでした。

取り壊し日数も7日/ヶ所とブレーカ作業と比較して3日/ヶ所の短縮が出来ました。

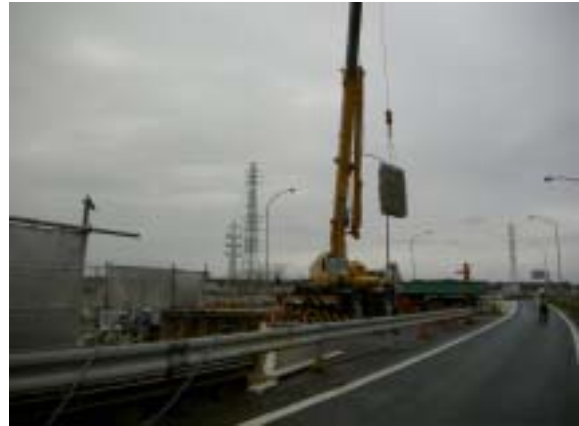
ラフタークレーンによる積み込み状況

撤去時には25tラフタークレーンで10tダンプに積むことが出来ることも理想的です。

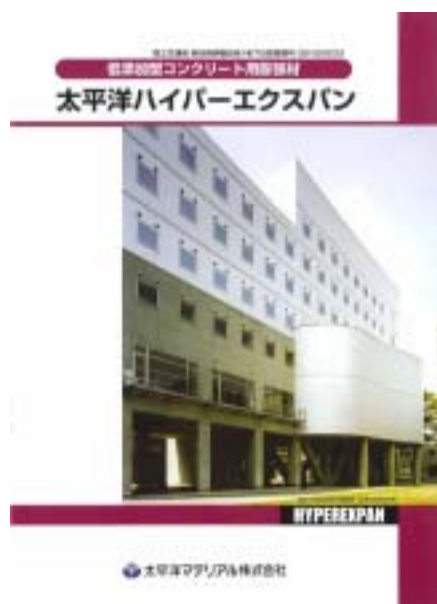
膨 張 材

ひび割れ発生の低減には、生コンに膨張性混和材を使用することで、その膨張効果で乾燥収縮が低減して、ひび割れ発生量の減少ができます。

そこで、膨張材の使用を検討し、試験練りを行い強度面等の確認をした結果から使用することになりました。

コンクリートは膨張材を使用しましたが、スムーズな施工が出来たことと、懸念されたクラックの発生は見当たらず、目的は達成されたと思います。
