軟弱地盤盛土の動態観測について

株式会社 永井組 村松代志郎

工事名称	平成19年度 山科東工業団地造成工事		
施工場所	袋井市山科地先		
事務所名	袋井地域土地開発公社		
施工業者	株式会社 永井組 村松代志郎	工事期間	H20. 2. 1 ~ H21. 11. 30
盛土種類	工業団地造成		
総土工量 (m ³)	191, 900 (m ³)	平均日施工量 (m ³)	3, 000 (m ³)
平均施工面積	10, 000 (m ²)	最大施工面積	18, 800 (m ²)
最小施工面積	2, 000 (m ²)	まき出し厚さ	30cm
転圧回数	5回以上	仕上がり厚さ	7. 00m
転圧機械	機種	タイヤローラー	規格または仕様
平均日施工時間 ¹⁾	7時間30分	施工可能時間 ²⁾	7時間30分
現場密度試験方法	R I 法	2, 000m ² に15回

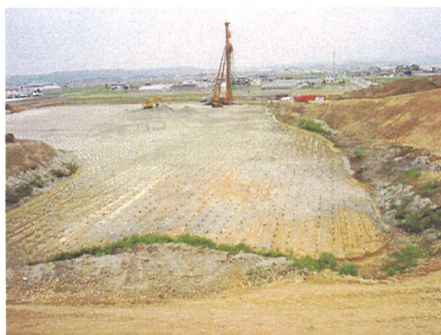
ペーパー、サンドドレーン

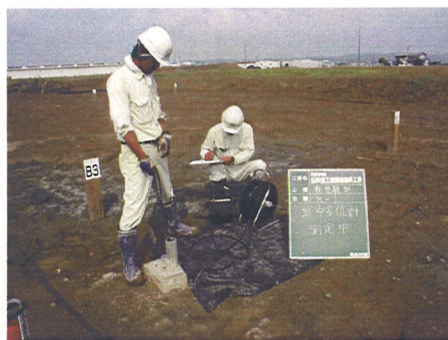
動態観測中
