# H21中山間総合天城湯ヶ島地区農村公園2工事について

静岡県土木施工管理技士会  
原田建設株式会社  
長谷川 美浩

建設工事名 : 平成21年度中山間総合(中山間・一般)天城湯ヶ島地区農村公園2工事  
建設工事箇所 : 伊豆市月ヶ瀬  
工 期 : 着手 平成21年7月14日  
完成 平成22年1月29日  
発注者 : 静岡県東部農林事務所

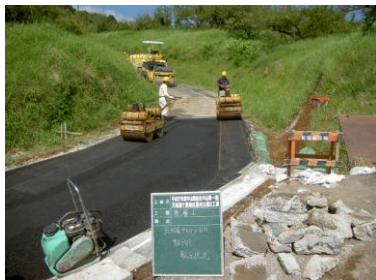
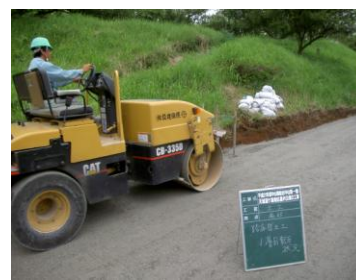
集落道(車道整備) 梅園内の道路は勾配13%以上の箇所がほとんどで、材料の敷均しに、材料の下方すべりが懸念されたため、初転圧は小型の機械を用い、材料の流動を落ち着かせてから徐々に大型の機械に切り替え、所定の締固め度を得るよう工夫した。

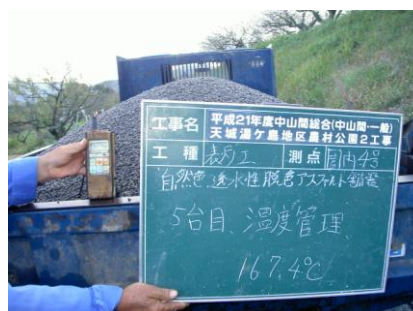
**用水施設** 貯水槽に関しては、工夫を施さないと漏水の恐れが予見された。そこで、コンクリート打ち継ぎ部を無くすために、側壁部と底版部を同時に打設する施工方法を検討し、施工要領を作成して監督員と協議した。結果、提案した施工方法が採用され、このため漏水もなく、工期の短縮をも実現することができた。

**集落道(遊歩道遊歩道)**に使われた合材は『自然色透水性脱色アスファルト舗装』で、通常のアスファルトに比べ温度が低下がしやすく、再加熱も困難である。さらに、現況運搬路では大型車両の通行が出来ないことから、積替え及び小運搬が必要であった。そこで、プラントと現場の連絡を密に行い、温度の管理を確実に行って良好な舗装品質を得ることができた。

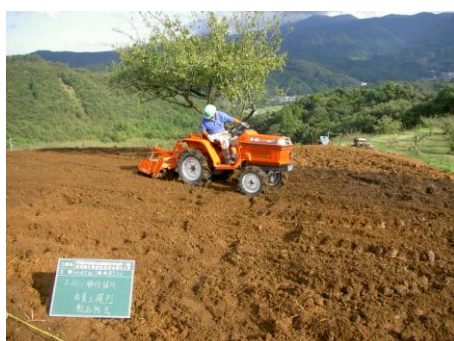
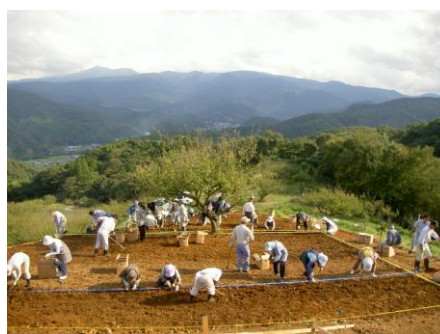
地被類植付工では、冬季のため植えつけたシバザクラの凍霜害が予想されたので、これを防止するため寒冷紗を全面に覆って保護したが、植付法面の勾配がきつく、雨水による侵食が起こりうるため、上部に土のうを置いて雨水の流入を防いだ。これらによって当初心配された凍霜害と根の活着問題は解決できたに見えたが、根の張具合の面で不良な部分も一部見られ、少し悔やまれる。しかしながら、花期にはスイセンもシバザクラも立派に花を咲かせてくれ、見る人を楽しませてくれた。

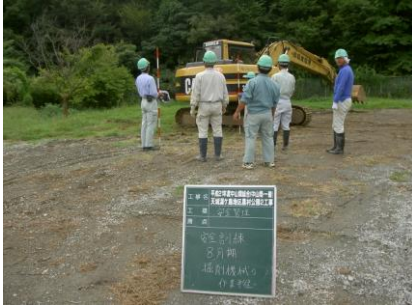
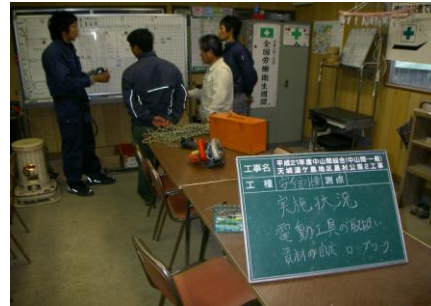
5, 安全管理 施工箇所はいわば観光農園であるが、トップシーズンでなくても時折観光客が園内の散策に訪れることがある。従って、危険箇所の明示、第三者進入の阻止を徹底する必要があった。また、月ヶ瀬梅組合の組合員の方たちが、草刈や消毒などを工事施工範囲内で行うため、常に連絡を取りあい、施工時期や場所の調整を行って、お互いが協調して安全作業ができるよう配慮した。

毎日の安全ミーティングでは、施工範囲が広大なうえ工種も多様、かつ工期短縮という命題のなか、いかに作業員一人一人が省略本能と戦い、ヒューマンエラーを未然に防ぐことができるかにもついても腐心した。
