# 離岸堤設置工事におけるブロック据付時の出来形確保について

静和工業株式会社 佐野 浩三

工事名 平成19年度 浜松篠原海岸 浸食対策工事(離岸堤設置工)

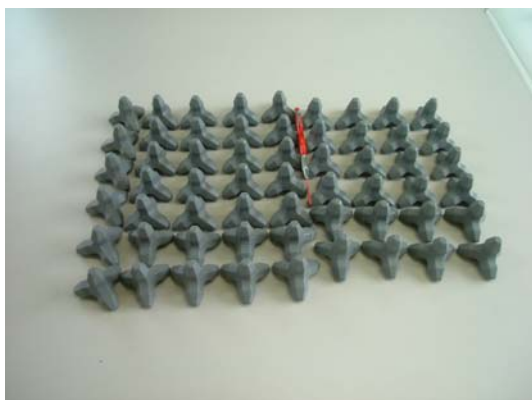
1段目(東側7列・西側6列)

1段目は、東側が西側より1.5m深いので、東側の底部幅を広くしておかないと天端での幅員が確保できなくなる為、東側1段目を7列、西側1段目を6列で施工する方法に決定した。

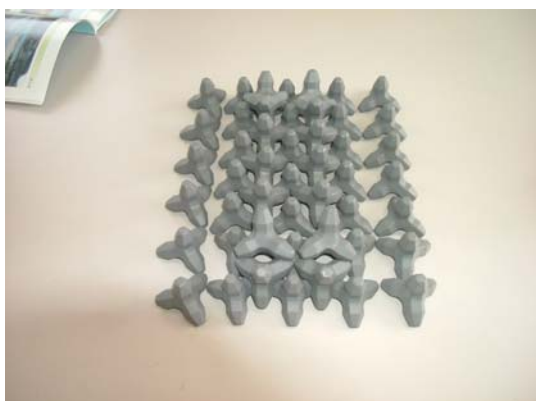
東側2段目

2段目は、ブロックメーカーのシェイクブロック25t型標準の積み方にて施工を行った。

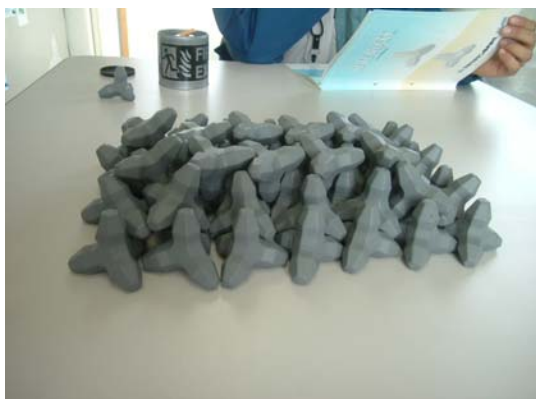
東側3段目

3段目は、東側の部分についてはブロックメーカー標準の積み方にて施工し、西側部は、天端部の施工にあたる為、ブロック同士が連結し合いかつ高さを確保できる片足を下側に向け、天端が平らになる方法で据付を行う事とし西側は3段積みで完成型となる計画とした。

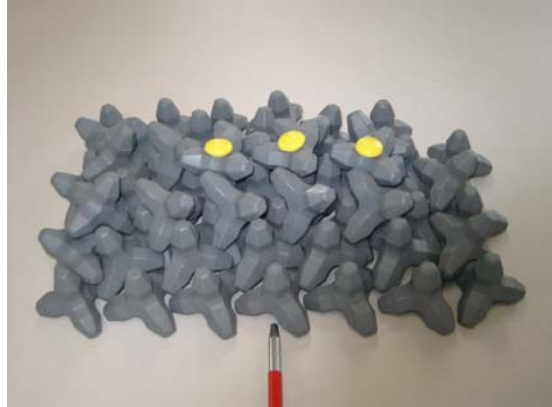
東側4段目

4段目は東側部分だけの施工とし、3段目天端施工方法と同様の形で、ブロックの隙間を埋めるような形で天端ブロックの据付を行う計画とした。

検討の結果センター振分けで、東側を7列4段積み、西側を6列3段積みで施工を行えば、計画幅、延長、基準高を確保できるという結果となった。  
シェイクブロック模型による格段の据付形状を、写真に記録し現場でいつでも確認出来るように、写真をコピーしたものをラミネート加工し、現場作業員がいつでも見られる場所に置き、作業前の打合せ時の資料として活用した。

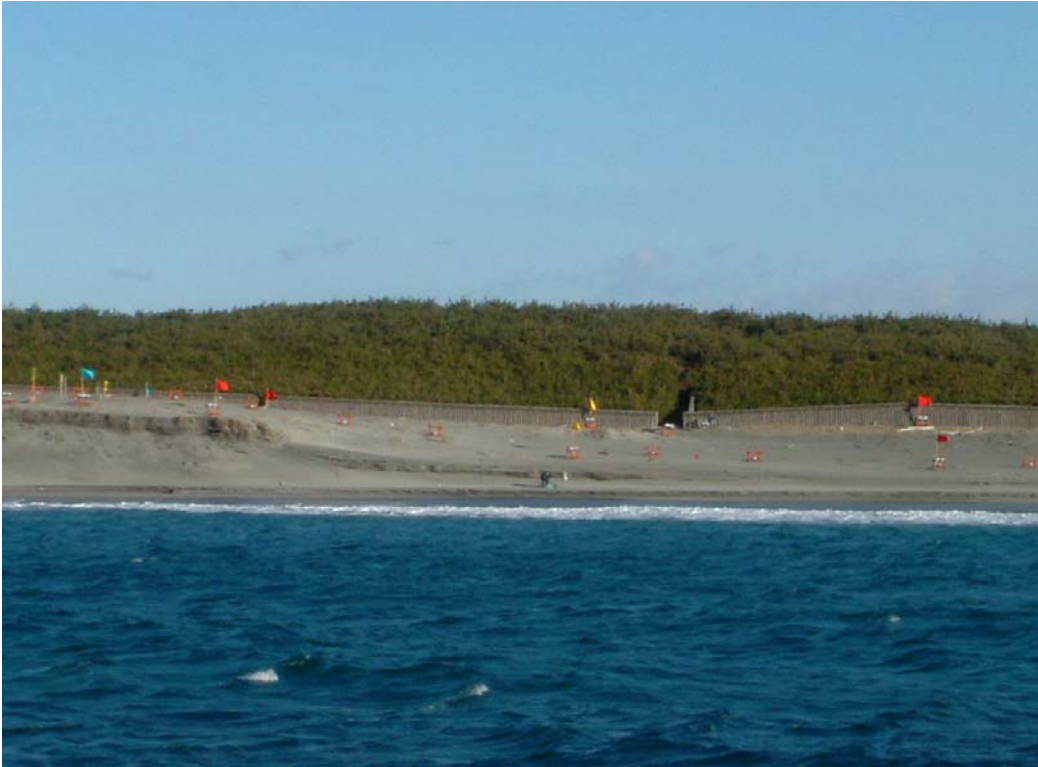
(沖側から丘側を望む)

測点・法線を色分けした旗印を設置

※ 上記写真の、手前黄色三角旗は金網マットの端部を表示、青色旗はブロック法尻を表示、赤色旗はブロック法肩を表示、以降黄色旗、赤色旗と25m間隔で表示して識別をした。

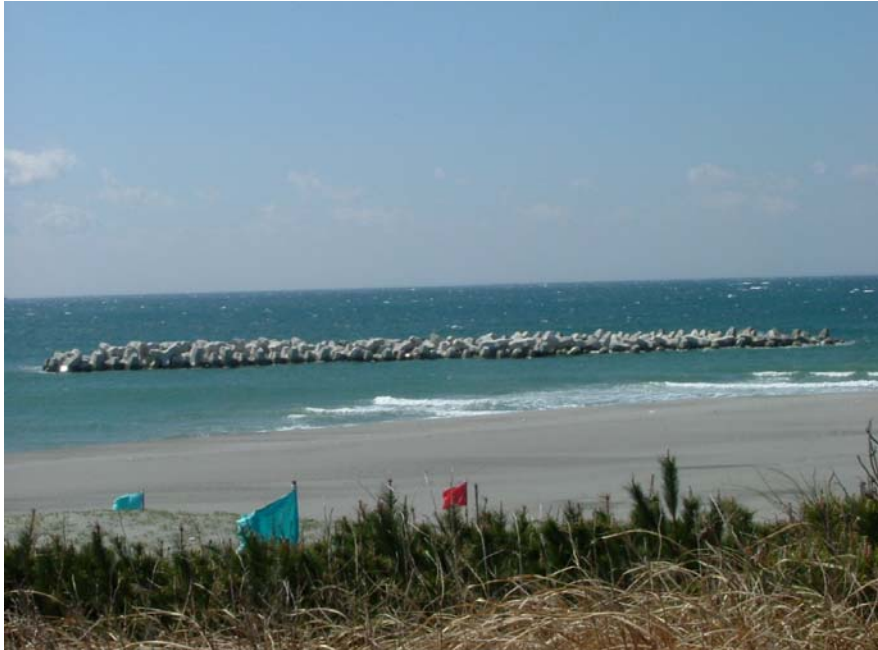
完成写真

最初に計画したブロックの配列・段数図をもとに据付作業を行った結果、据付延長、据付幅、据付高さともに、設計値を満足出来る施工が出来た。
