グラウンドアンカー工施工の問題点と解決策

静岡県土木施工管理技士会
青木建設株式会社 芹澤基幸

中部地方整備局清水港湾事務所発注の平成 21 年度田子の浦港航路泊地 (-12m) 港口部土留工事のグラウンドアンカー工を施工するに当たり、アンカー削孔方法に問題が有り、発注者と解決策を再々協議し、削孔方法変更（設計変更）で施工した。

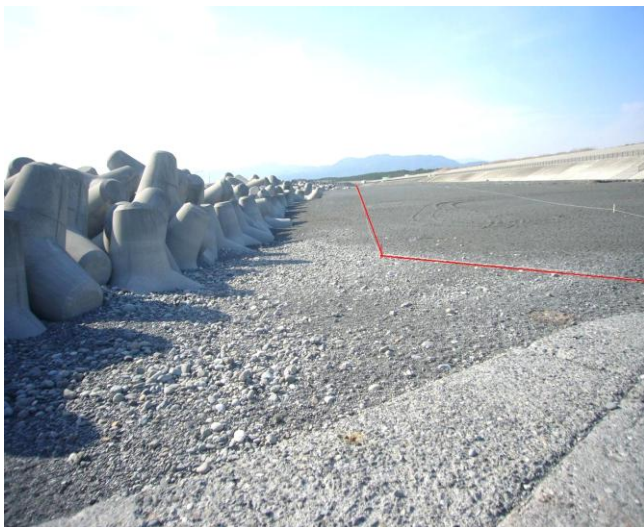
図-1 (赤線、施工位置)

- (1) 工事名 平成 21 年度 田子の浦港航路泊地 (-12m) 港口部土留工事
- (2) 発注者 中部地方整備局清水港湾事務所
- (3) 工事場所 田子の浦港内
- (4) 工期 平成 21 年 12 月 21 日 から
平成 22 年 10 月 15 日 まで

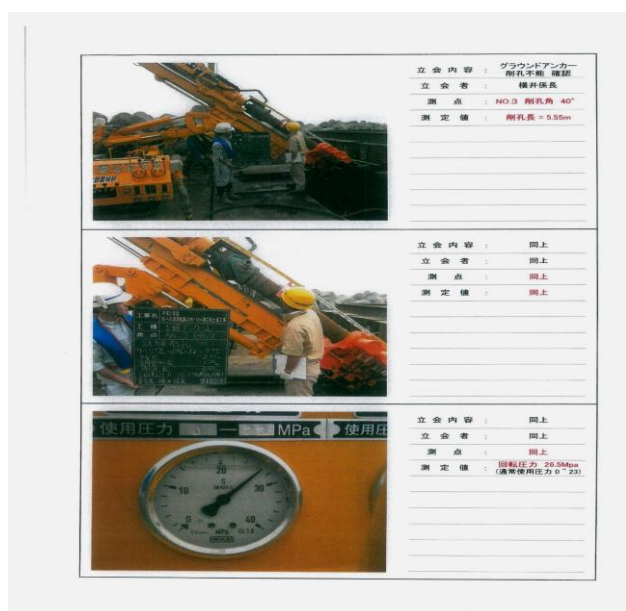
図-2 (試験削孔状況)

本施工前に試験削孔を行い泥水の効能を検証した。

泥水を使用したことにより削進したが、削孔機が能力が回転トルク $\max 800\text{N}\cdot\text{m}$ であったため、全長の $1/4$ 程度の 12m で周辺摩擦に対しトルク不足が発生し削孔不能となった。

そこで回転トルクの高い削孔機械 $\max 16,000\text{N}\cdot\text{m}$ と交換して試験削孔を続けた結果、半分強の 26m まで削孔するのに 10 時間かかった。

これは当初想定した以上に周囲の摩擦力が作用し削孔速度が遅くなったのが原因と考えられるが、国内にはこれ以上の能力のある削孔機械がなかったため、この機械で本施工を行うことにした。

- 1) 玉砂利の間隙を埋め土中の安定 (孔壁の保持) を図り、玉石を破碎・切削可能とする。
 - 2) 削孔水のリターンによるスライムの排出を可能にし、ケーシングへの締め付けを低減する。
 - 3) ケーシング周囲の摩擦を低減する。
- 上記 1) ~3) を確保するために、次の 2 項を試みる。
- 1) 清水削孔を下水道推進工法や場所打ち杭施工に用いられている泥水 (ベントナイト) に変える。
 - 2) 定着部は、泥水 (ベントナイト) では定着時

にグラウトモルタルが周囲地盤と一体にならないため、滞水層掘削保護材（グアガム）を使用する。

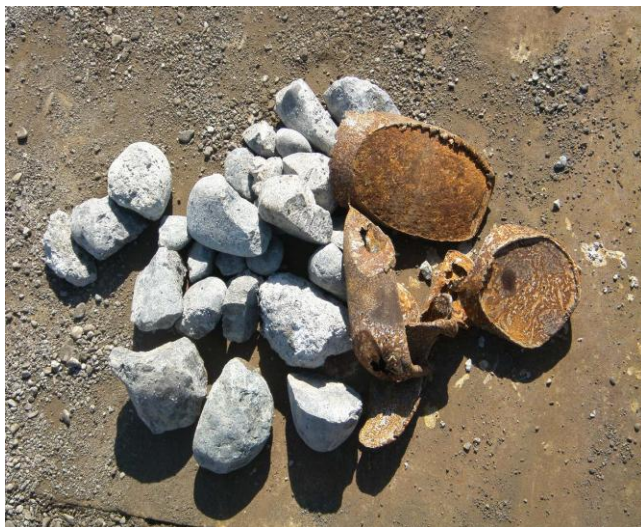
図-3 (地中障害物)

削孔機械を交換後本施工に着手したが、削孔途中に地中障害物（大転石・コンクリート塊・鋼管切端）が多数でてきて、途中機械の故障による中断が多く発生し、当初施工期間を約 2 ヶ月と計画

していたが、実施工期間は約 3 ヶ月間となり大幅に遅延したが、施工不可能になることなく工事を完了できた。

本工事施工場所は田子の浦港港口部で西防波堤灯台西側に隣接した箇所、昭和 30 年代～ 50 年代にかけて 2 度の台風により防波堤が被災した状態で埋設されている箇所なので、当初より地中障害物があることは判明できたが、それ以上に障害物が発生した。
