東静岡中央線歩道舗装工事における施工と第三者への配慮

木内建設株式会社 池松 孔二

- 工事名 平成23年度 東静岡第4号 東静岡中央線外1歩道舗装工事
工事場所 静岡市葵区曲金六丁目 地内
工期 平成23年8月19日～平成24年3月12日
工事概要 歩道天然石舗装工:2,490m²、車道舗装工:544m²、照明灯基礎工:2基
本工事は『静岡市都市計画事業 東静岡駅周辺土地区画整理事業』の一環として、東静岡駅南側の東静岡中央線歩道を天然石舗装にする景修工事です。

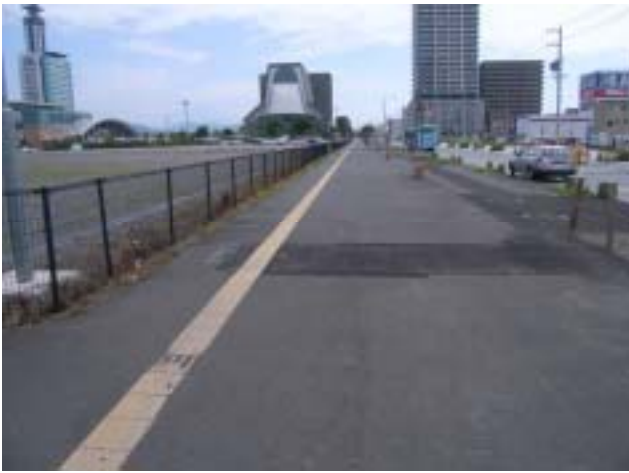
着手前

現場内には、上記の写真の通り視覚障害者の方の誘導ブロックがあります。

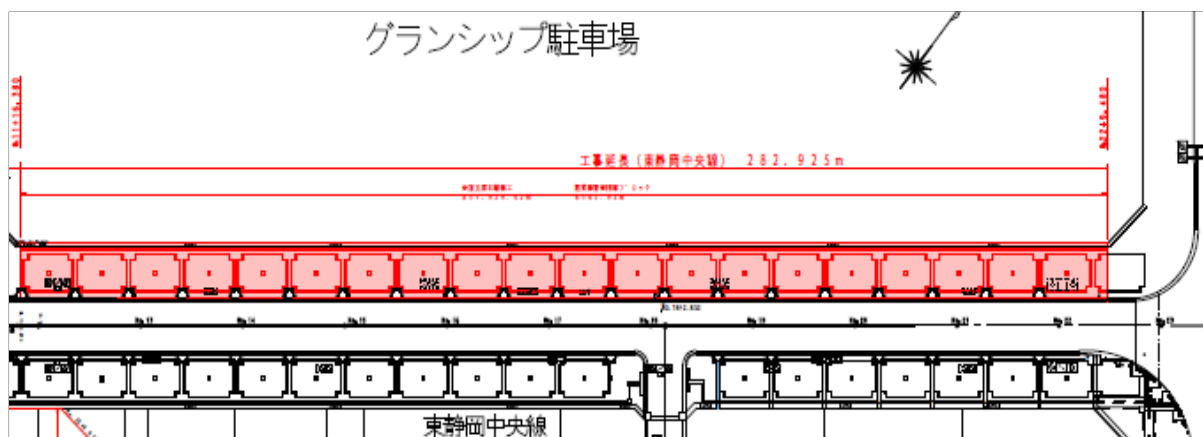
現場平面図

現場西側には『静岡県立静岡視覚特別支援学校』があり、登下校時の通学路が現場となっているため、常時視覚障害者用誘導帯が必要となります。施工としては、当初10スパンに区画割りして進める予定でしたが、南北に区画割りして、視覚障害者用誘導帯を設置し、施工していくことにしました。

北側を施工している際は、南側に仮設の溶融式視覚障害者用誘導帯を設置し、南側を通行するようにして頂きました。また南側施工時は、北側施工時に視覚障害者用誘導帯ブロックも併せて復旧したので、通常通りに通行できるようにしました。

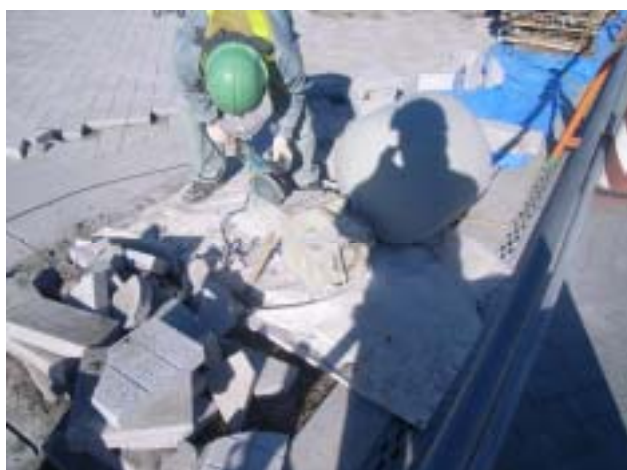
集塵機使用状況

天然石舗装施工の際、端部に端尺ができるため、天然石を切断する作業があります。この際、埃の飛散

が懸念されます。作業区間は歩道と車道に挟まれた場所であるため、埃の飛散を防止することが重要です。そこで集塵機を併用し、埃の飛散をおさえることとしました。工期の終盤にはC.Cボックスの鉄蓋内の天然石舗装があり、切断作業が多くなってきましたが、集塵機を併用して施工したため、第三者からの苦情等はありませんでした。
